# Honkajoen varhaiskasvatuksen tilaratkaisut

5.6.2024

Rakennuksen kosteus- ja sisäilmatekninen kuntotutkimus  
19.9.2023

Tutkimuksen kohde: Hongon päiväkoti  
Osoite: Linnikantie 14, 38950 Honkajoki  
Kiinteistötunnus: 99-403-4-491  
Tehtävä: Rakennuksen kosteus- ja sisäilmatekninen tutkimus  
Työnumero: 3118752.8

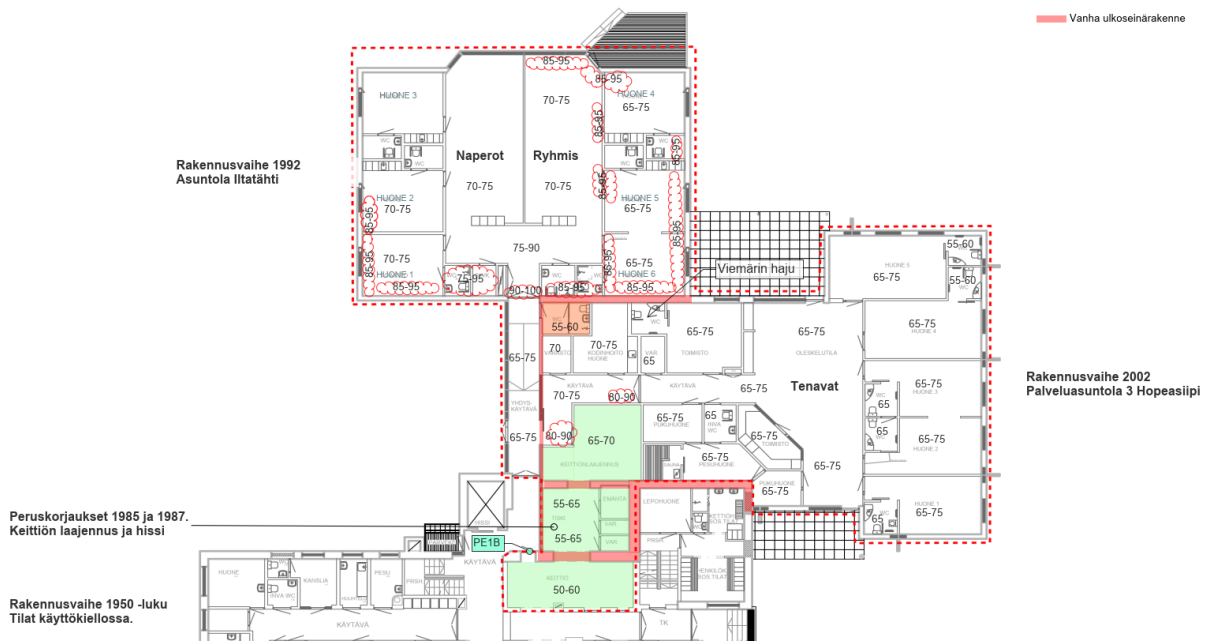
**Kuva 65**

Ulkoseinärakenteiden toteutusvaiheet. Kuvassa väliseiniksi jääneet vanhat ulkoseinät on esitetty paksulla punaisella viivalla korostettuna.

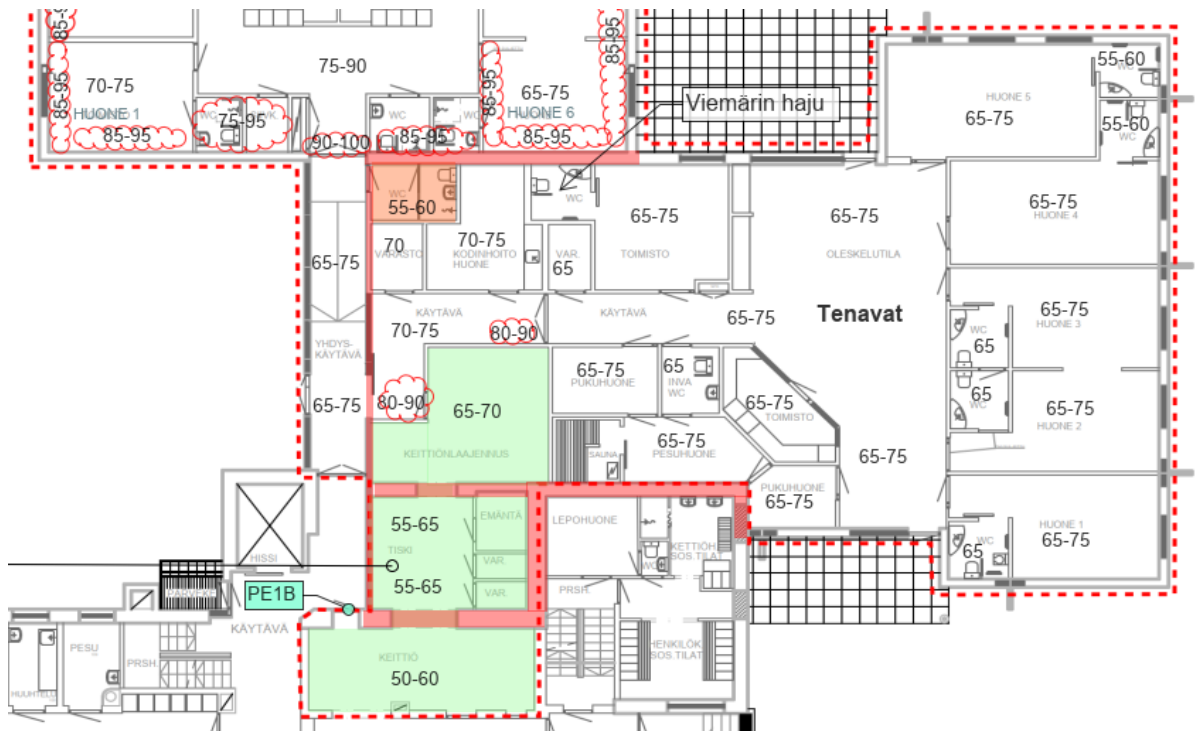
**Kuva 106**

Kuvassa punaisella korostettuna vanhoja väliseiniksi jääneitä ulkoseinärakenteita.

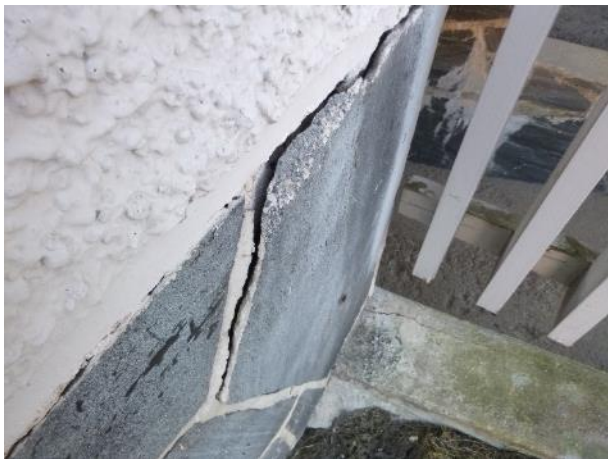
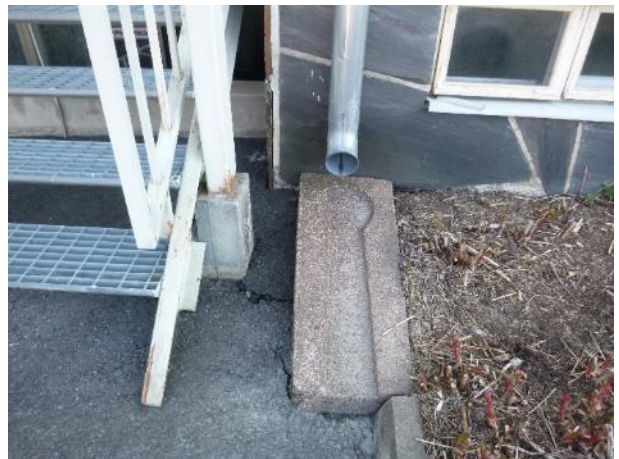
*Sokkeli- ja seinärakenteessa on kosteuden aiheuttamia vauriojälkiä.*

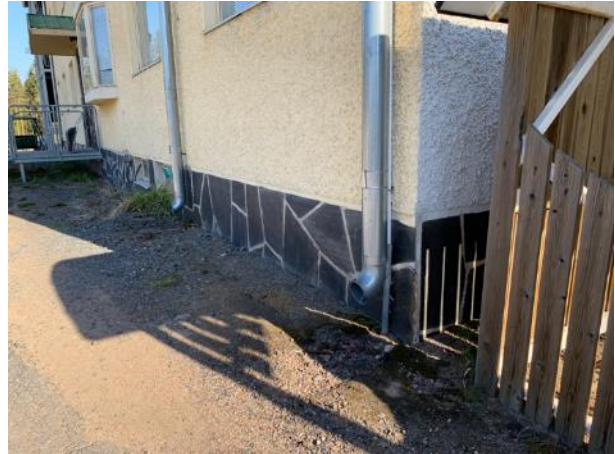
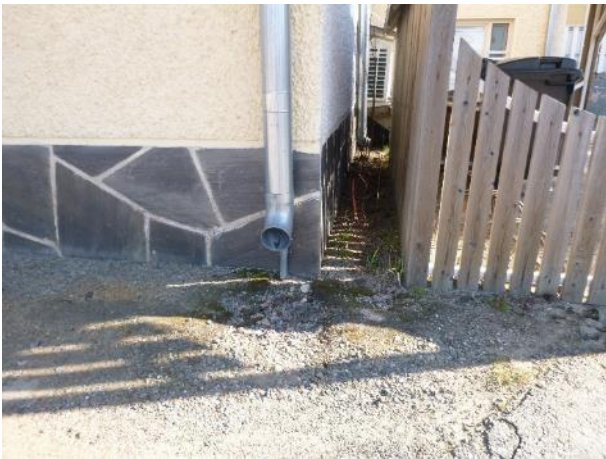
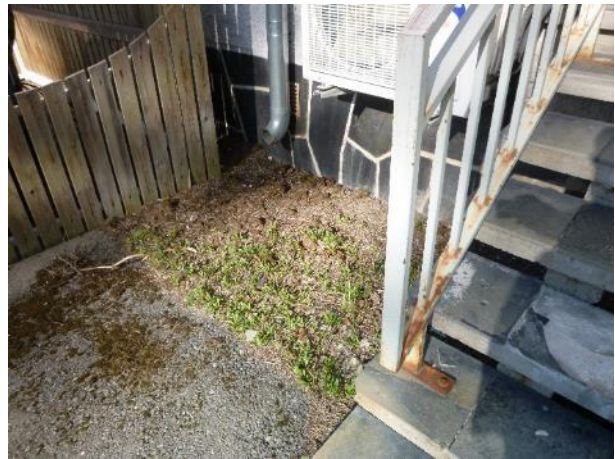
*Sadevesijärjestelmien puutteet aiheuttavat ylimääräistä kosteusrasitusta perustus- ja seinärakenteille.*

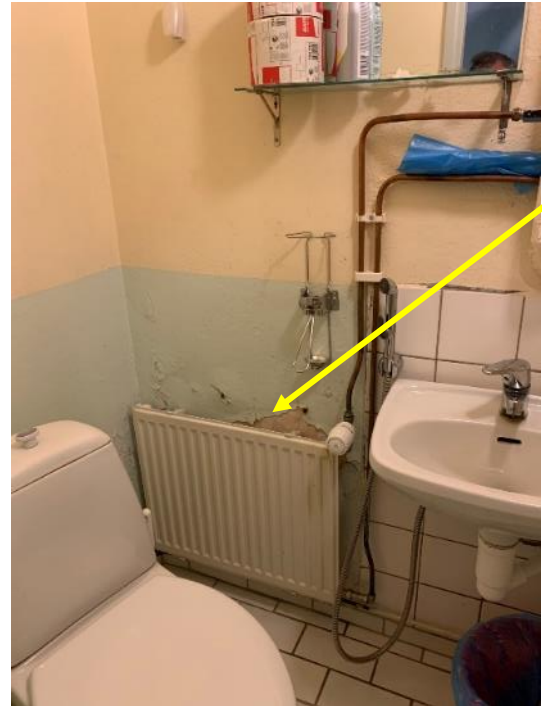
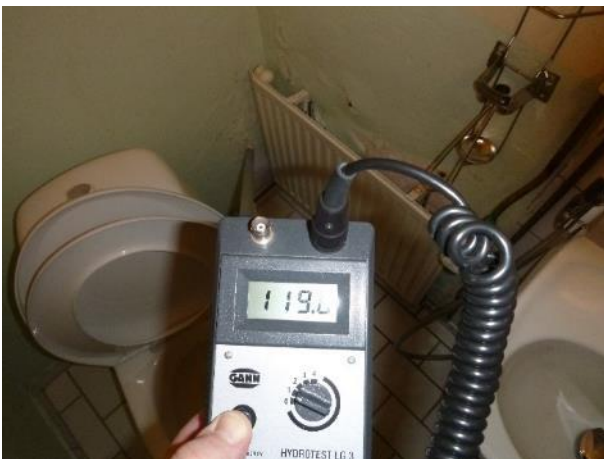
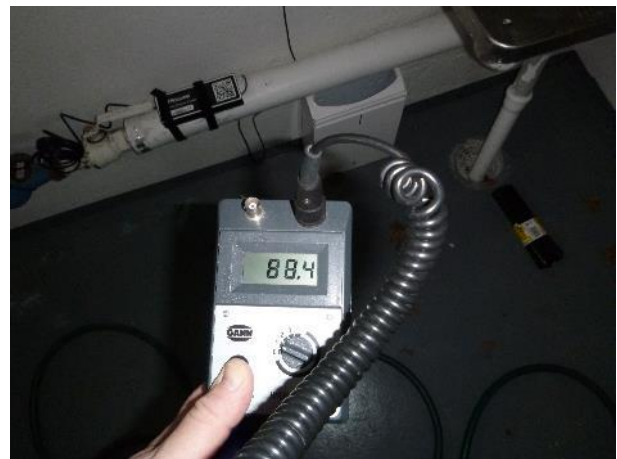
*Kohonneita pintakosteuden arvoja maanvastaisissa rakenteissa.*

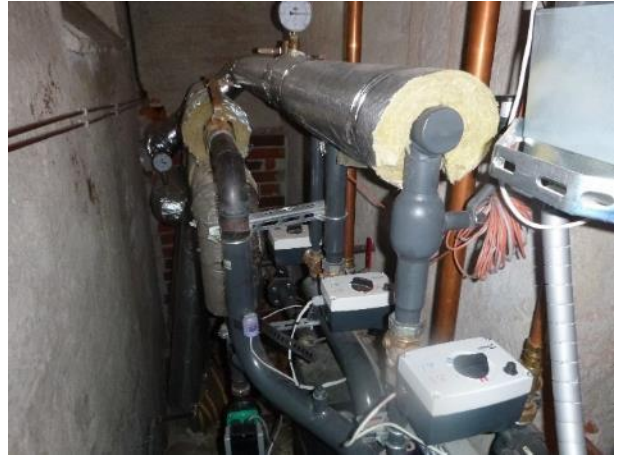
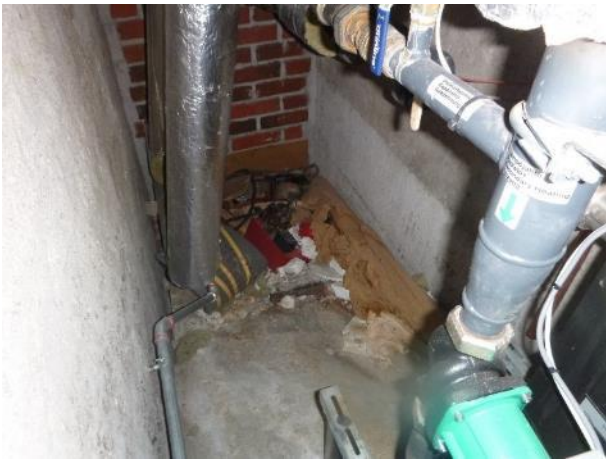
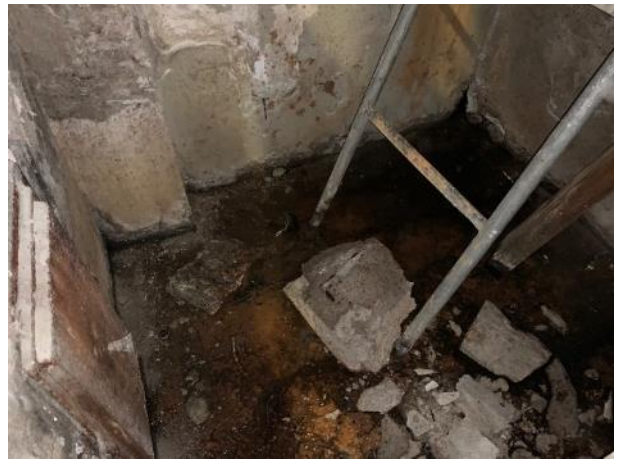
*Kosteuden aiheuttamia vauriojälkiä maanvastaisissa seinärakenteissa.*

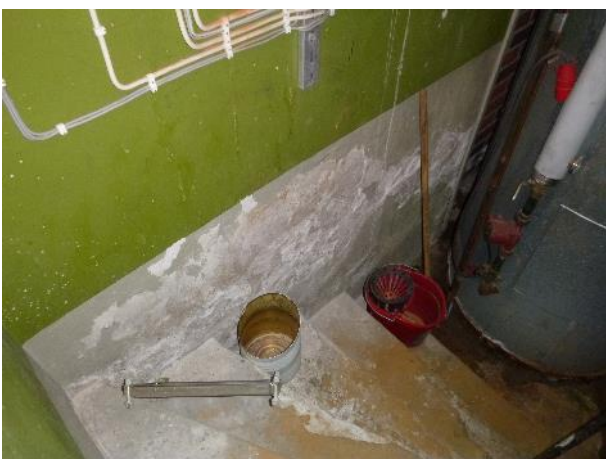
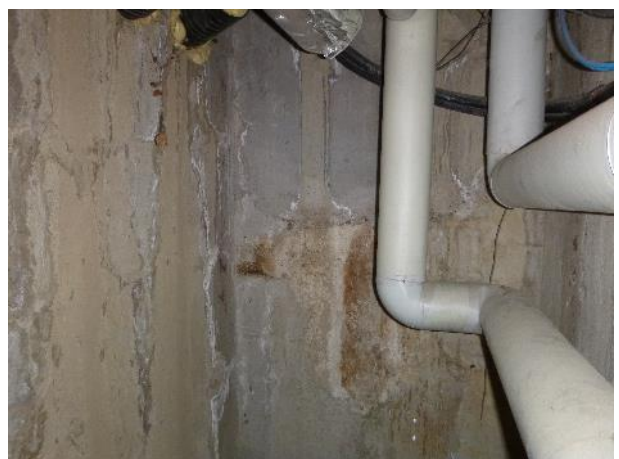
*Kosteuden aiheuttamia vauriojälkiä maanvastaisissa seinärakenteissa.*

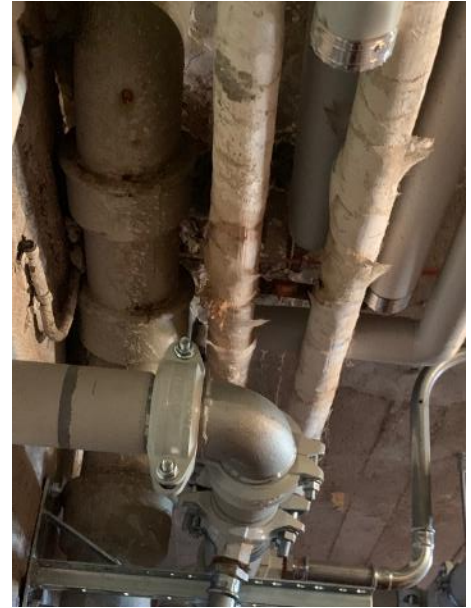
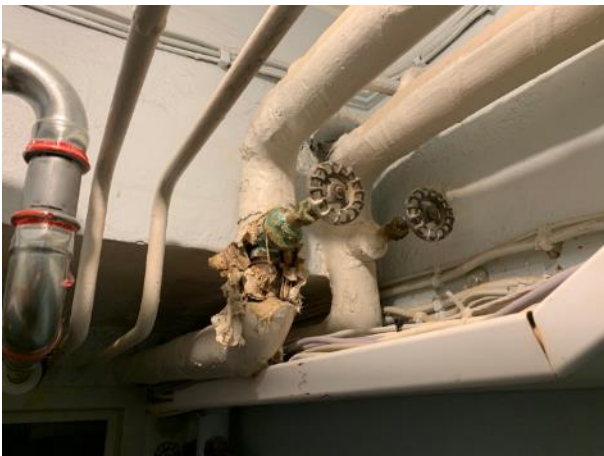
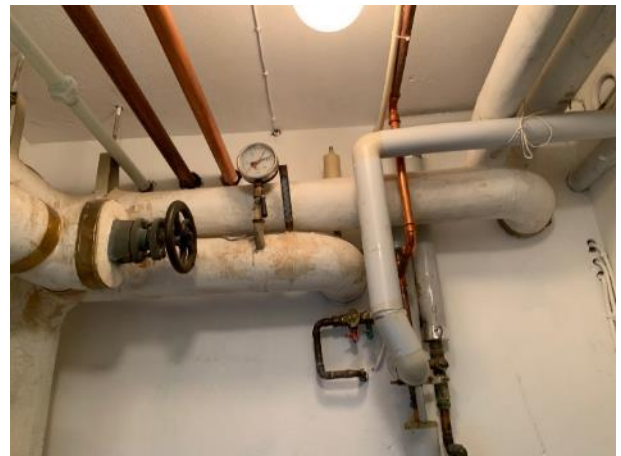
Kellarikerroksen käytävältä otetussa pölynäytteessä esiintyi asbestikuituja. Putki- ja lämmöneristeet ovat paikoin rikkiäntuneet ja saattavat rakennusaikakaudelle tyypillisesti sisältää asbestia ja muita haitta-aineita.

*Asbestia sisältäviä putkieristeitä.*

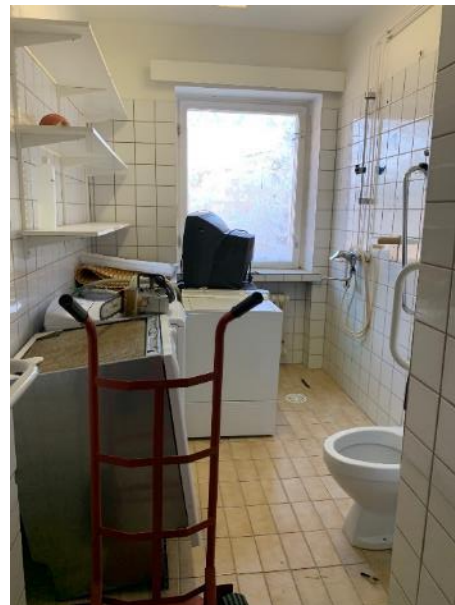
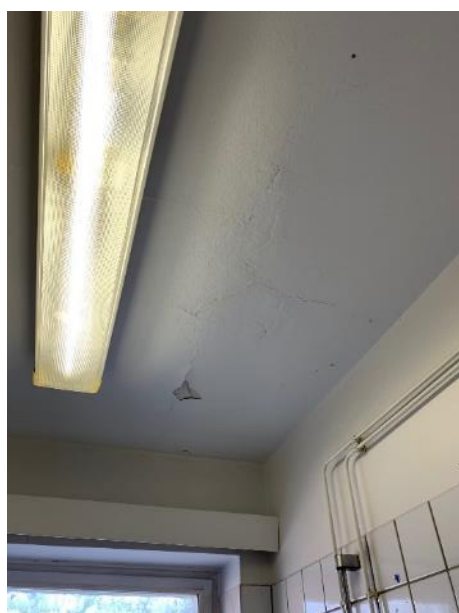
*Kosteusvauriojälkiä.*

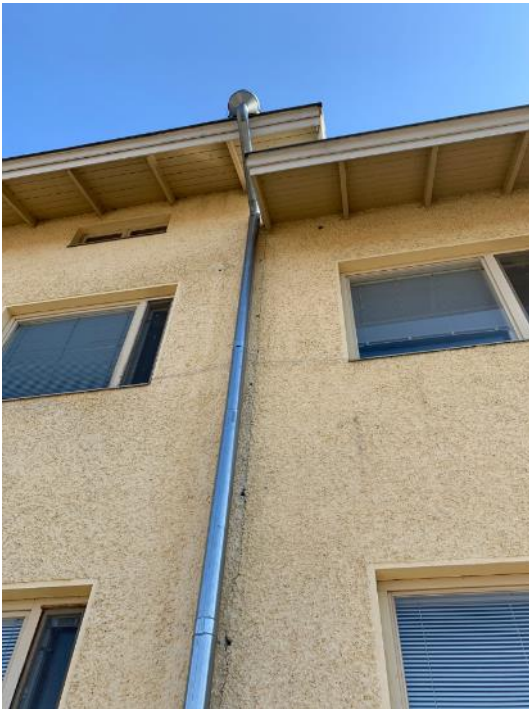
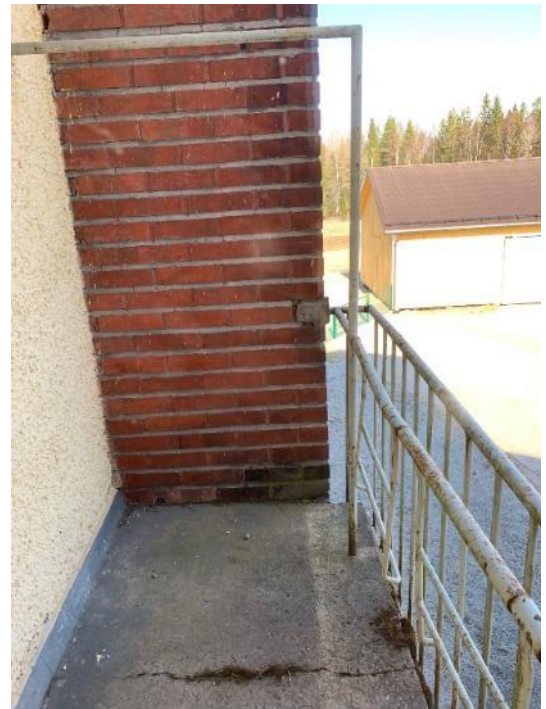
*Ulkopuolisissa rakenteissa kosteuden aiheuttamaa rapaamaa ja vauriojälkiä.*

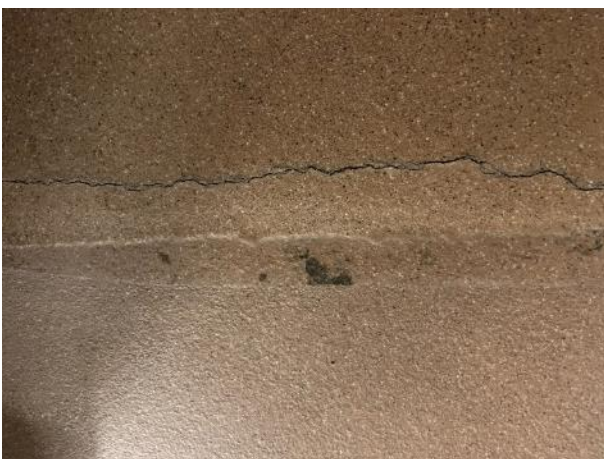
Lattiapinnoitteissa paikallisia vauriokohtia, joiden kautta pesuvesien on mahdollista päästä rakenteisiin. Lattiapinnoitteet ovat teknisen käyttöikänsä päässä ja tulevat sen perusteella uusittavaksi. Haitta-aineet tulee huomioida korjaussuunnitelmissa, mm. asbestia esiintyy lattiapinnoitteena käytetyissä vinyylilaatoissa ja liimoissa.

*Lattiapinnoitteissa vaurioita.*

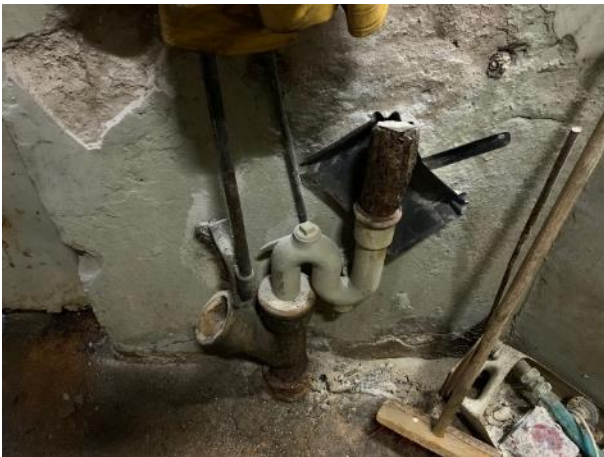
Rakenteissa on tiivistämättömiä läpivientejä, joiden kautta voi tapahtua ilmavirtauksia. Ilmavirtausten mukana pääsee kulkeutumaan rakenteissa olevia pölyjä ja muita epäpuhtauksia sisäilmaan.

*Avoimia viemäriliittymiä.*

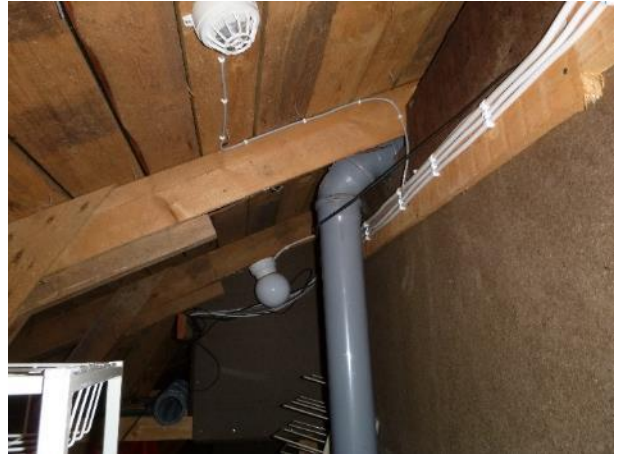
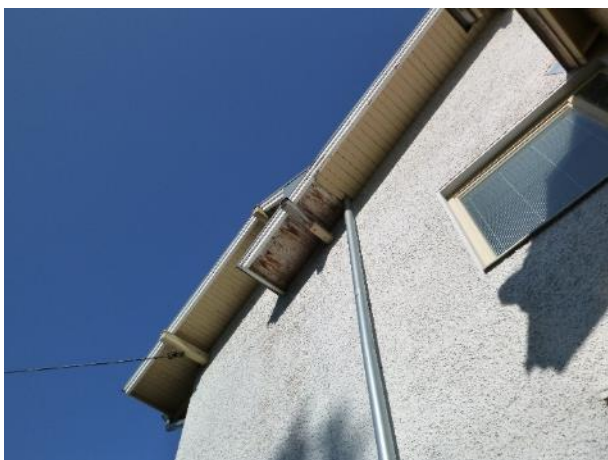
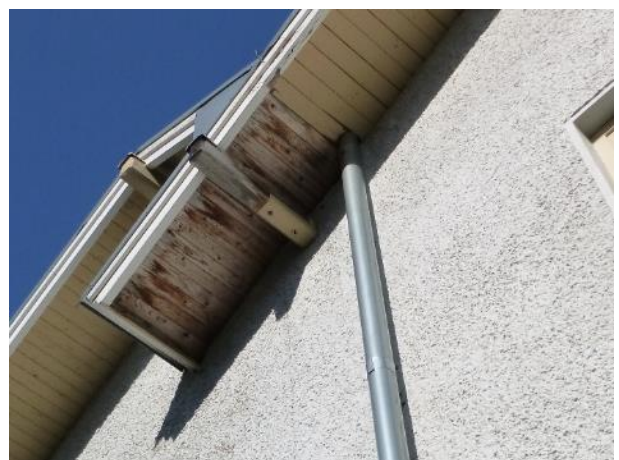
*Räystäsrakenteessa on kosteuden aiheuttamia vauriojälkiä.*
