# Honkajoen varhaiskasvatuksen tilaratkaisut

5.6.2024

Rakennuksen kosteus- ja sisäilmatekninen kuntotutkimus  
19.9.2023

Tutkimuksen kohde: Hongon päiväkoti  
Osoite: Linnikantie 14, 38950 Honkajoki  
Kiinteistötunnus: 99-403-4-491  
Tehtävä: Rakennuksen kosteus- ja sisäilmatekninen tutkimus  
Työnumero: 3118752.8

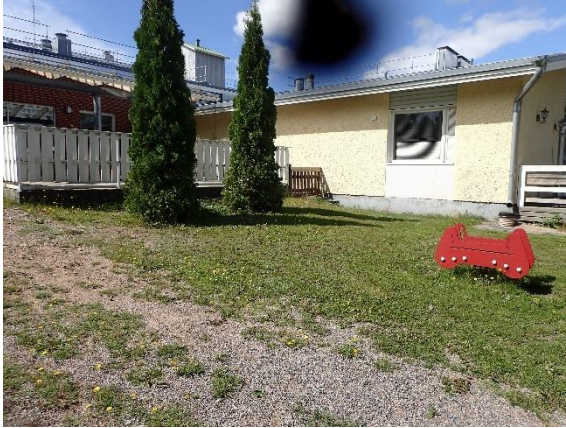
**Kuva 4**  
Rakennukset idästä. Maasto viettää pääosin hyvin poispäin rakennuksesta. Paikoin on rakennuksen vierustan täytömaa painunut.

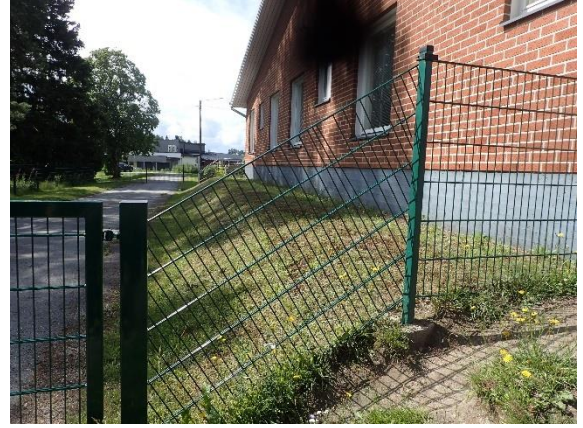
**Kuva 5**  
Rakennusten korkeusasema maastoon nähden on hyvä, joten kaatojen korjaukset rakennusten vierillä ovat toteutettavissa.

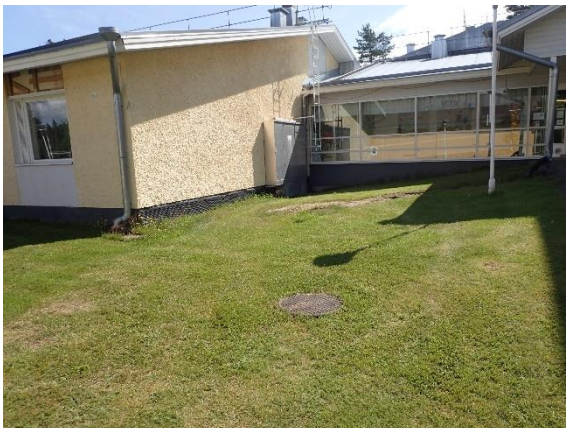
**Kuva 6**  
1992 rakennusosan ja 1950-luvun rakennusosan väliin jää piha-alue, jolla pintavedet valuvat 1992 rakennusta kohden.

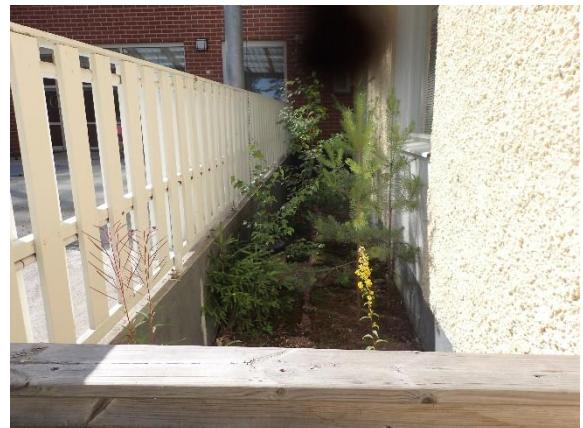
**Kuva 7**  
1992 ja 2002 rakennusten liittymässä on terassirakenne, jonka väliin jää ongelmallinen alue. Alue ei ole hoidettavissa ja lumen ja veden kertyminen on todennäköistä.

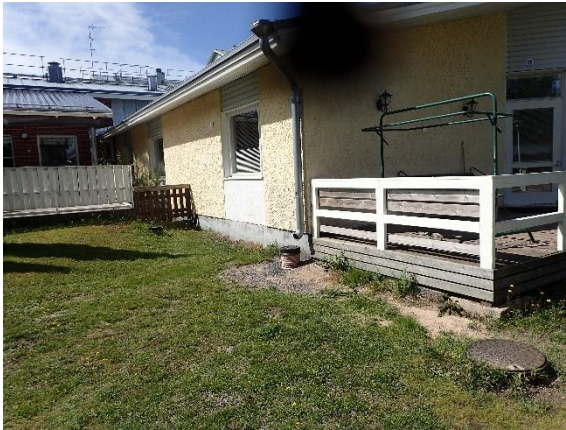
**Kuva 8**  
Kuvassa rakennuksen vieressä on täytömaan painumisesta johtuvaa, helposti korjattavaa ongelmaa.

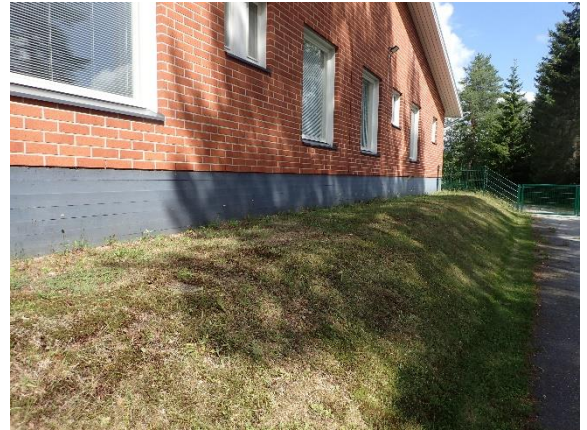
**Kuva 9**  
1992 rakennuksen korkeusasema maastoon nähden rakennuksen kaakkoispuolella.

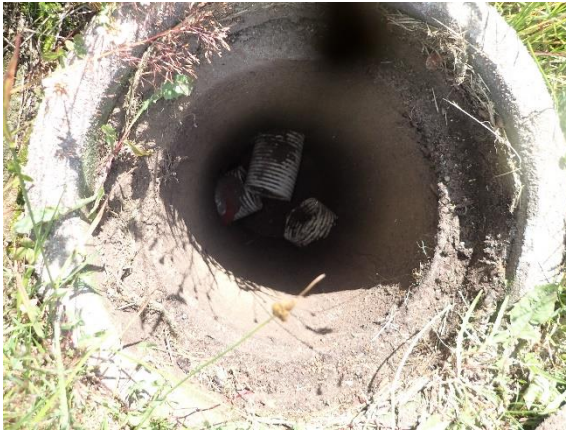
**Kuva 10**  
1992 rakennetulla osalla salaojakaivot olivat betonikaivoja. Havaintojen perusteella kaivot olivat toimintakuntoisia.

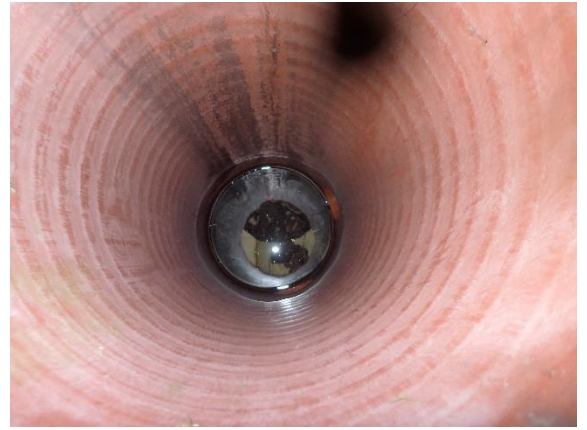
**Kuva 11**  
2002 rakennetulla osalla salaojakaivot olivat muovikaivoja. Havaintojen perusteella kaivot olivat toimintakuntoisia.

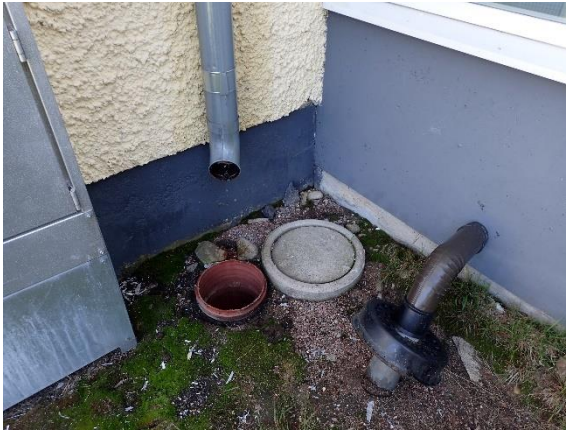
**Kuva 12**

Rakennuksen luoteispuolen kulkukäytävän ja 1992 rakennuksen kulmauksessa näkyi valumavesien kuluttamaa maa-ainesta. Valumavedet johtuvat rakennuksen sokkeliä vasten.

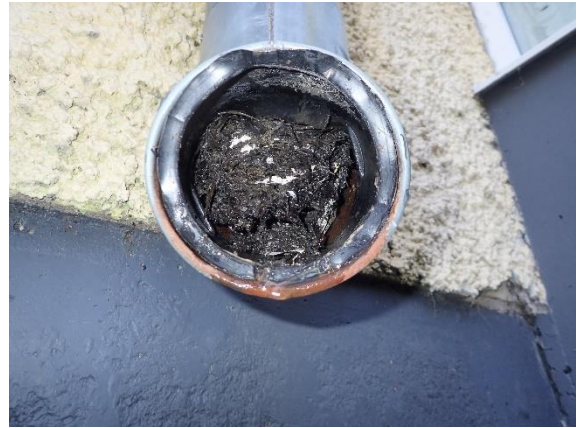
**Kuva 13**

Rakennuksen luoteispuolen kulkukäytävän ja 1992 rakennuksen kulmauksessa syöksytorvi oli tukkeutunut. Syöksytorven heitot sadevesikaivoon ovat tukkeutumisherkkiä.

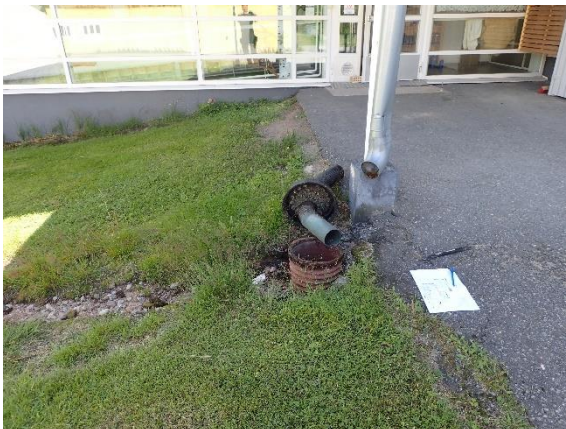
**Kuva 14**

Sisäänkäyntikatoksen kulmalla oleva sadevesikaivo ei ole vetänyt. Sadevesi on syönyt maa-ainesta rakennuksen suuntaan.

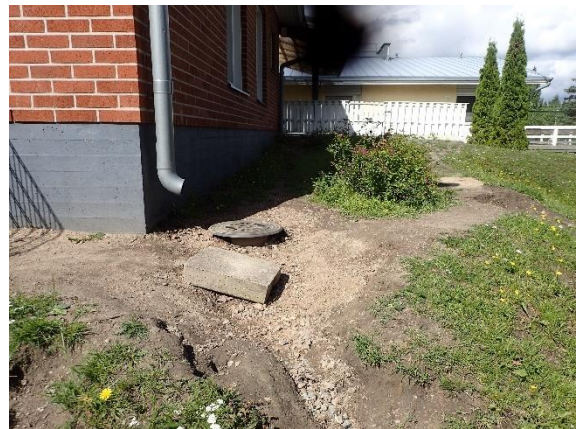
**Kuva 15**

2002 rakennuksen itäkulmalla oli syöksytorven ulosheitto liian lyhyt. Valumavedet olivat syöneet maa-ainesta.

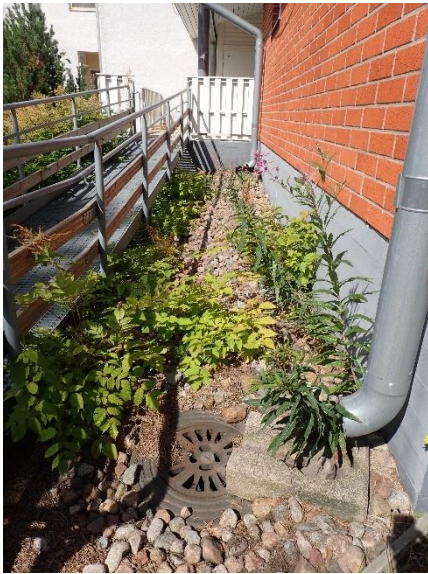
**Kuva 16**  
2002 rakennuksen eteläkulmalla oli syöksytorven ulosheittoa jatkettu loiskekupilla.

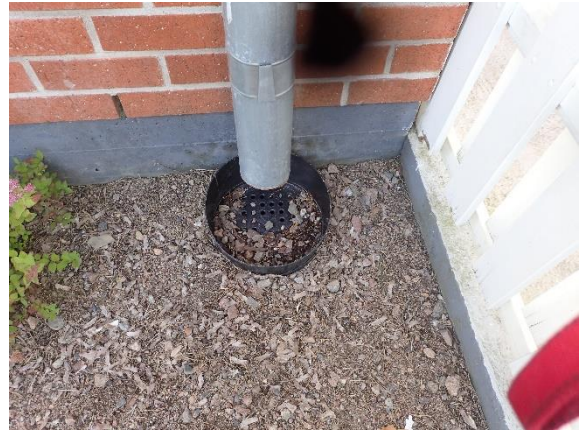
**Kuva 17**  
Asianmukaisesti sadevesikaivoon johettava syöksytorvi 2002 rakennuksen koilliskulmalla.

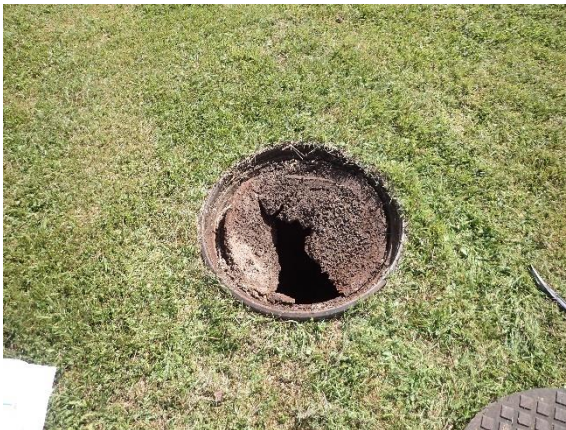
johdettu loiskekupilla maastoon. Kulkukäytävän sisäänkäyntikatoksen edustalla, oli kaksi viemäröinnin kaivoa, joista toisen välikansi oli rikki ruostunut.

**Kuva 18**  
Kulkukäytävän sisäänkäynnin edustalla oli kaksi kaivoa. Kaivojen välikansien kunto oli heikko. Toisen kaivon välikansi oli rikki ruostunut.

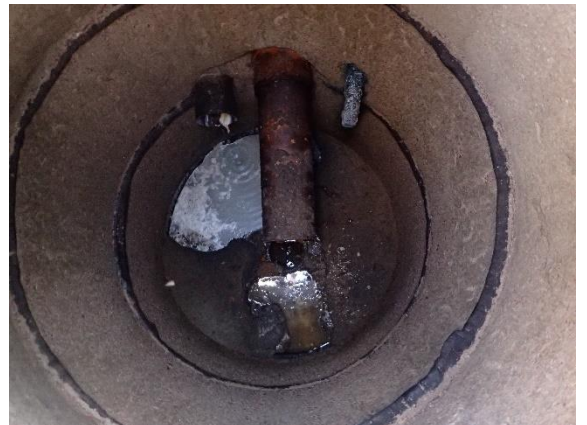
**Kuva 19**  
Näkymä avattuun kaivoon. Kaivo oli havaintojen perusteella ehjä ja toimintakuntoinen.

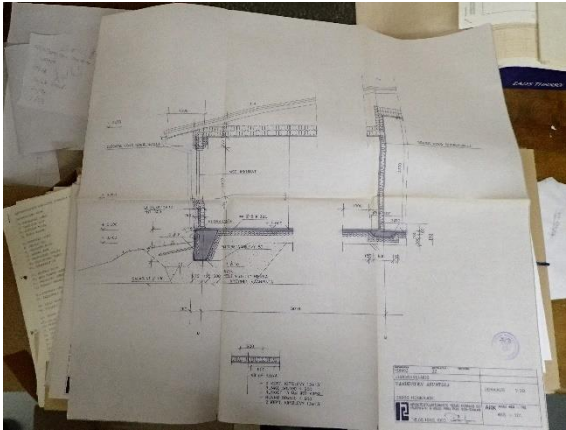
Alkuperäisten suunnitelmien mukaan 1992 rakennetun rakennuksen perustuksena on reunavahvistettu kantava teräsbetoni-laatta ja kantavien väliseinien perustuksena laatanvahvennokset. 1992 rakennetun yhdyskäytävän perustusrakenteena on teräsbetoniset anturat ja sokkelit. Rakenneavausten ja havaintojen perusteella rakenteet vastasivat pääosin alkuperäisiä suunnitelmia. Reunavahvennokset olivat tyypillisesti huomattavasti suunnitelmiin piirrettyä leveämmät. 1992 rakennetun rakennuksen perustusrakenteita on esitetty kuvissa 20 ja 21.

**Kuva 20**  
 ARK 465-101, leikkaus 1:20. Tehtyjen porausten perusteella reunavahvennoksen leveys on kuvattua huomattavasti suurempi. Tyypillisesti luiskan kulma on noin 45°.

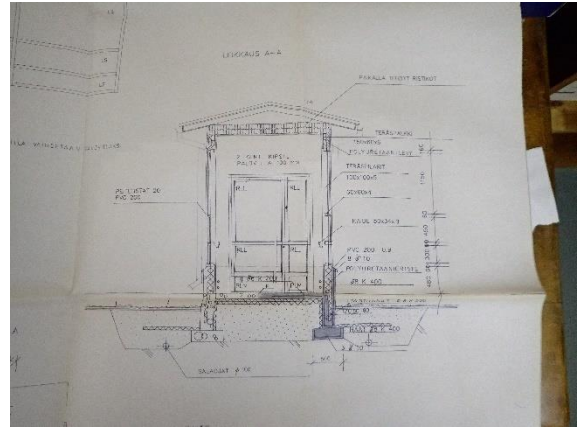
**Kuva 21**  
 ARK 465-107 Yhdyskäytävä 1:20. Havaintojen perusteella perustusrakenne vastasi suunniteltua rakennetta.

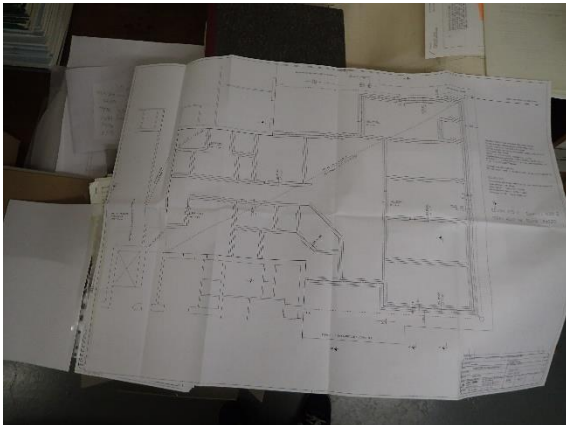
2002 rakennetun rakennuksen perustuksena on teräsbetoniset anturat ja paikallavalettu sokkelit ulko- ja väliseinillä. Rakenneavausten ja havaintojen perusteella rakenteet vastasivat pääosin suunnitelmia. Kantavien väliseinien sokkelit olivat suunnitelmista poiketen lecaharkko rakenteisia, eikä valesokkelirakennetta havaittu. 2002 rakennetun rakennuksen perustusrakenteita on esitetty kuvissa 22 ja 23.

**Kuva 22**  
 RAK SKOY17-1. Perustukset, tasopiirustus. Ulkoseinät ja muuratut, kantavat väliseinärakenteet lähtevä omilta perustanturoiltaan.

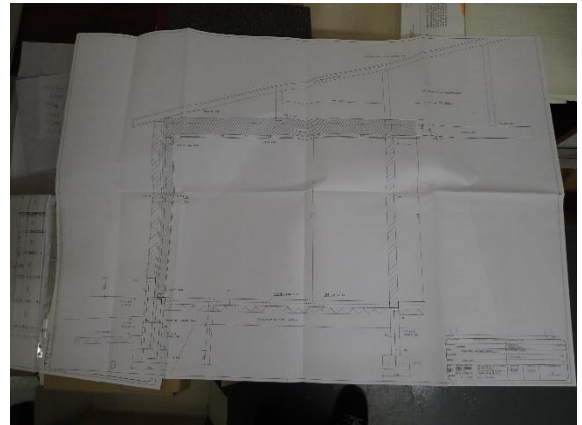
**Kuva 23**  
 RAK SKOY17-4, leikkaus 1–1. Tehtyjen rakenneavausten ja havaintojen perusteella ei rakennuksessa havaittu leikkauspiirustuksen mukaista valesokkelinostoa. Muuratut väliseinät lähtivät lecasoraharkko -sokkeleilta lattiapinnan tasosta.

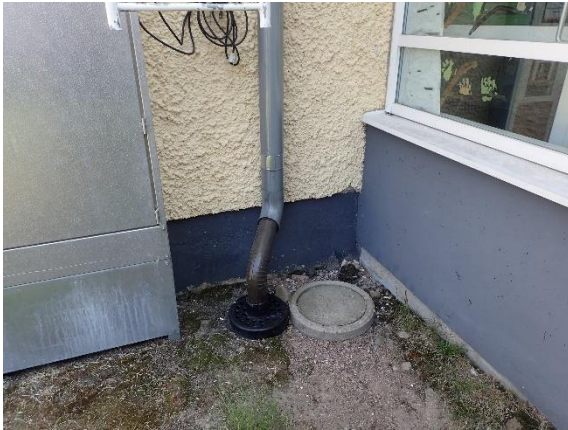
**Kuva 24**

Molempien rakennusten perustukset ja sokkelit vastasivat pääosin suunniteltuja rakenteita. 2002 rakennuksen sokkelit olivat hyväkuntoisia. 1992 rakennuksen sokkeleissa oli paikoin vähäistä maalin kulumista ja irtoamista. Havaintoja sokkelista ja perustusrakenteista on esitetty kuvissa 24-30.

Kuvassa keltaiseksi roiskerapatun 1992 rakennuksen ja yhdyskäytävän sileäpin-  
taista maalattua betonisokkeliä. Maala-  
tuissa pinnoissa oli havaittavissa kulu-  
maa ja pieniä maalipinnan irtoamisia.

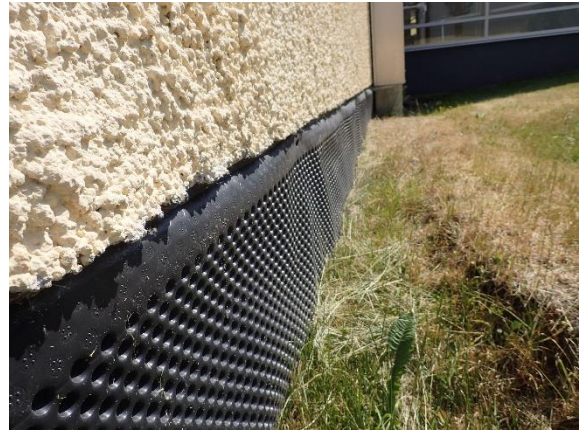
**Kuva 25**

Sisäänkäynnin pihan alueella, jossa  
sokkeliä rasittaa valumavedet, on sok-  
keliä yritetty suojata patolevyllä.

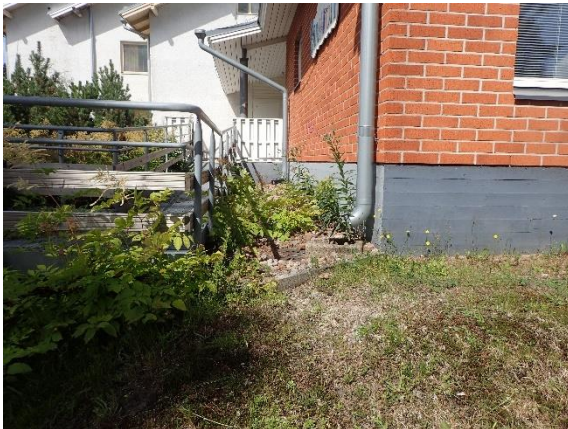
**Kuva 26**

Kuvassa 2002 rakennuksen lautamuotti-  
kuviollista maalattua sokkeliä. Sokkelin  
korkeus oli sisäänkäynnin tasossa. Sok-  
kelin ulkopinta oli hyväkuntoinen.

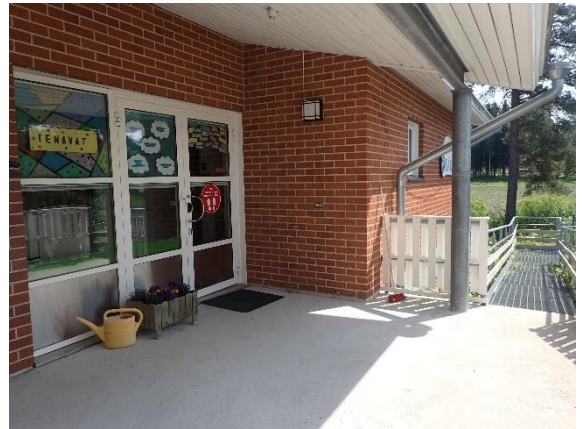
**Kuva 27**

Sokkeleissa ei havaittu leikkauspiirus-  
tuksen mukaista valesokkelikorotusta,  
joka tyypillisesti olisi näkyvissä sisään-  
käyntien kohdilla.

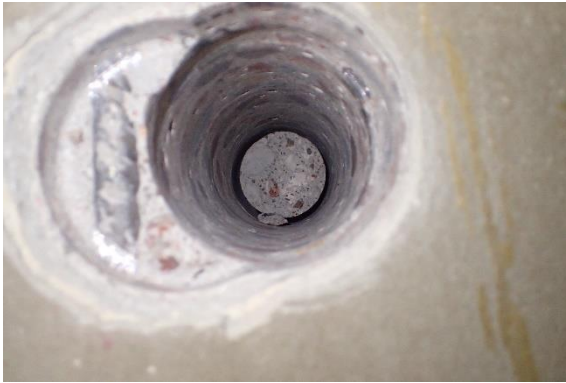
**Kuva 28**

Rakenneporaus AP11. Noin 1 metrin etäisyydellä ulkoseinästä. Poraus keskeytettiin noin 350 mm:n syvyydessä. Reunavahvennoksen luiska tyypillisesti on piirustuksessa esitettyä loivempi.

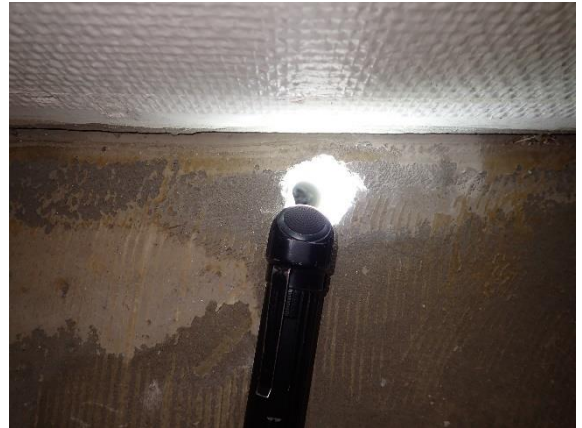
**Kuva 29**

Rakenneporaus AP9. Kantavan väliseinän kohdalla oli alapohjalaatan vahvennos 200 mm.

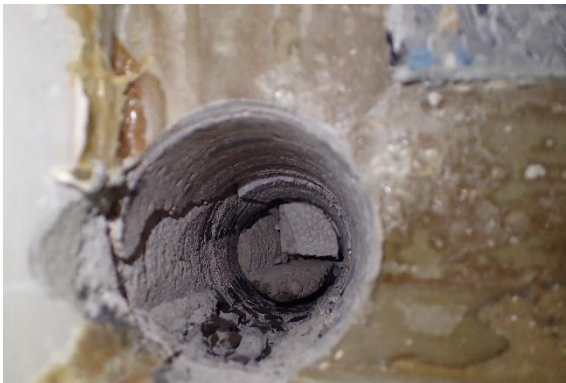
**Kuva 30**

Rakenneporaus AP8/VS7. Muuratut kantavat väliseinät alkoivat, lähes lattia-tasoon ulottuvan lecaharkko perustuksen päältä.

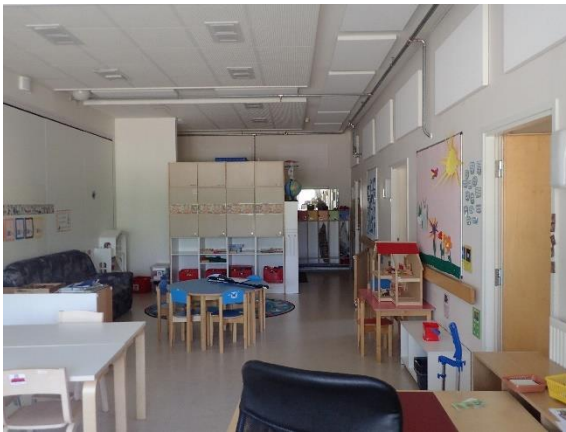
**Kuva 34**  
Ryhmätila Naperot. Tiloissa oli muovimatot, joiden kunto oli päällepäin koh- tuullinen.

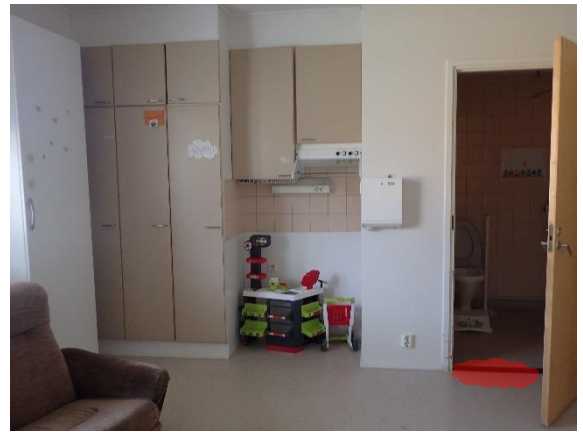
**Kuva 35**  
Huone 2. Muovimattojen kunto li koh- tuullinen. WC-tilan kynnyksen kohdalla havaittiin kosteuspoikkeama RH 96,4%.

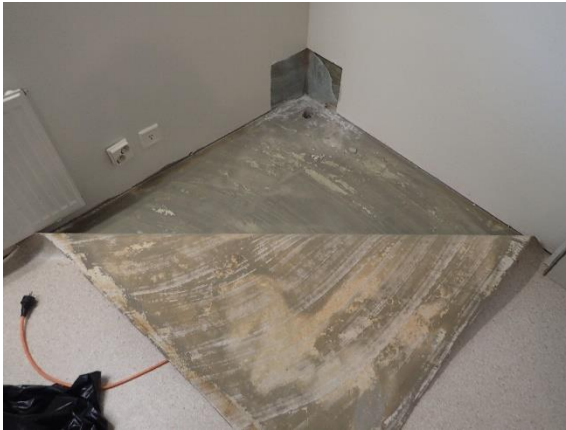
**Kuva 36**

Rakenneavaus AP1. Porauksessa todettiin reuna-alueella massiivinen teräs-betonivalu. Poraus keskeytettiin noin 350 mm:n syvyyteen. Muovimaton aukaisun yhteydessä havaittiin erittäin voimakas muovimaton ja sen liimauksen kosteusvaurioitumiselle tyypillinen haju. Muovimatossa ja tasoitteessa oli läikikästä värimuutosta.

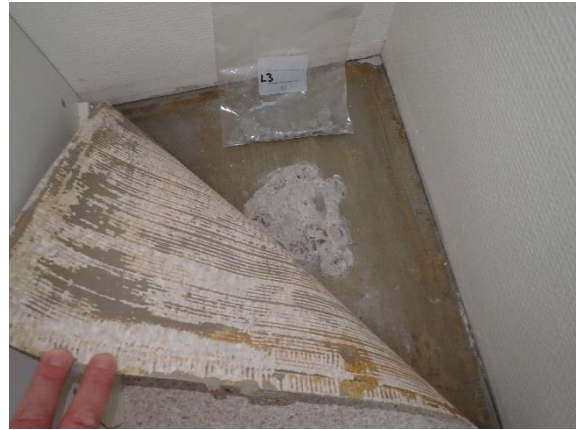
**Kuva 37**

Näytteenottopiste L3. Muovimaton aukaisun yhteydessä havaittiin erittäin voimakas muovimaton ja sen liimauksen kosteusvaurioitumiselle tyypillinen haju. Muovimatossa ja tasoitteessa oli läikikästä värimuutosta.

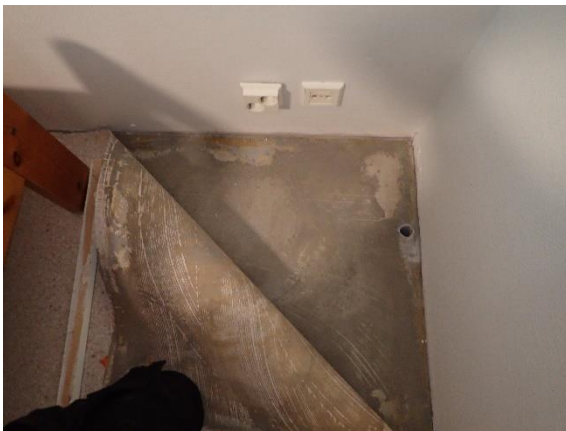
**Kuva 38**

Rakenneavaus AP9. Kantavan seinälinjan kohdalla oli teräsbetonilaatan paksuus 200 mm. Muovimaton aukaisun yhteydessä havaittiin muovimaton ja sen liimauksen kosteusvaurioitumiselle tyypillinen haju. Muovimatossa ja tasoitteessa oli läikikästä värimuutosta.

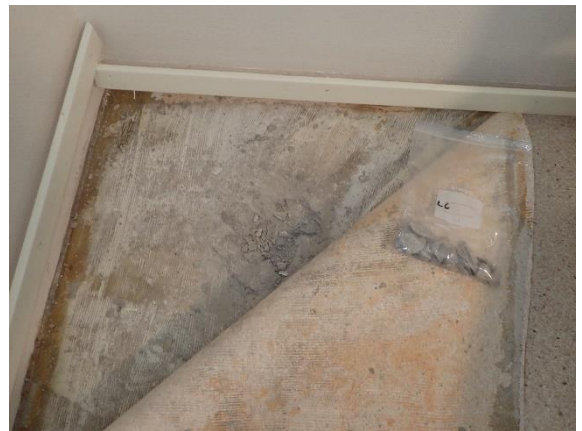
**Kuva 39**

Näytteenottopiste L6. Muovimaton aukaisun yhteydessä havaittiin erittäin voimakas muovimaton ja sen liimauksen kosteusvaurioitumiselle tyypillinen haju. Muovimatossa ja tasoitteessa oli läikikästä värimuutosta.

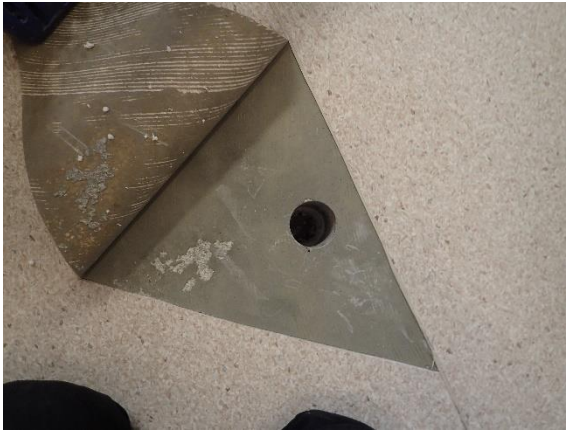
**Kuva 40**  
Rakenneavaus AP10. Muovimaton aukaisun yhteydessä havaittiin muovimaton ja sen liimauksen kosteusvaurioitumiselle tyypillinen haju.

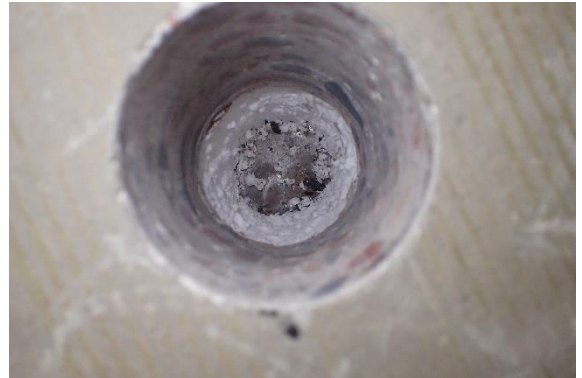
**Kuva 41**  
Rakenneavaus AP10. Rakenneavauksen kohdalla todettiin teräsbetonilaatan paksuudeksi 90 mm. EPS-eristeen päällä oli rakennusmuovi.

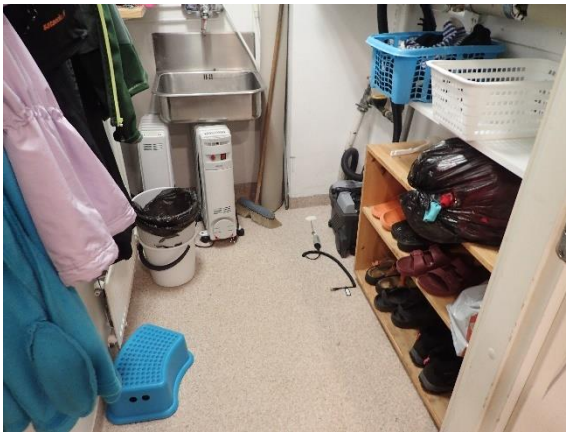
**Kuva 42**  
VM2. Siivouskomerossa todettiin muovimaton alla kosteuspitoisuus, joka ylittää materiaalille sallitun 85 %.

Viiltomittausten perusteella 1992 rakennuksen siivouskomerossa ja huoneen 2 WC-tilassa on muovimaton alle päässyt vettä. Suhteellinen kosteus ylittää muovimatolle sallitun kosteuden 85 % RH, joka voi johtaa muovimaton ja sen liimauksen

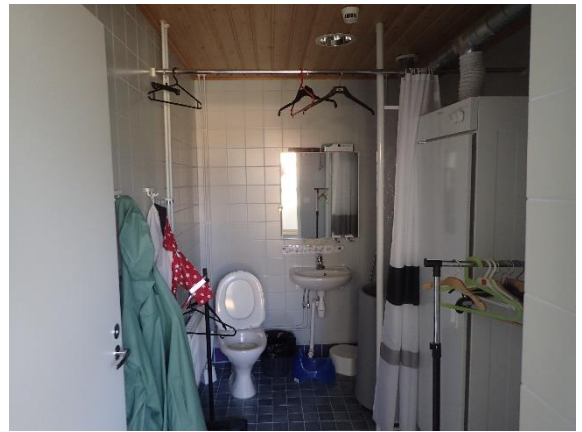
**Kuva 43**  
Yhdyskäytävän alapäässä oleva WC-tila on 2002 rakennusta, vaikka sen lattiakorko on 1992 rakennuksen lattiakoron tasolla. Tilassa oli muista tiloista poiketen lattiapinnoitteena keraaminen laatoitus. Kosteuspoikkeamia ei havaittu.

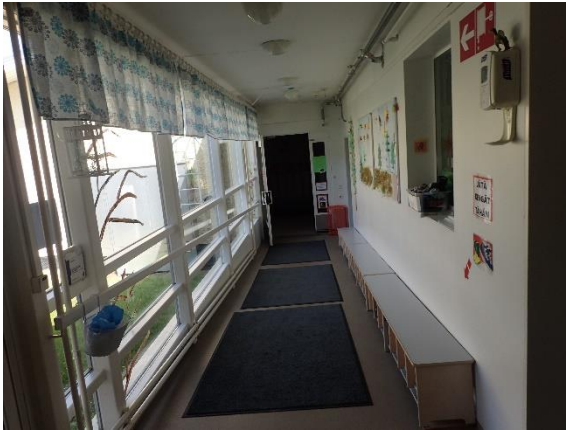
**Kuva 44**

Yhdyskäytävän pinnoitteena oli liu-  
kuste muovimatto. Pinnoitteen kunto  
oli kohtuullinen Kosteuspoikkeamia ei  
havaittu.

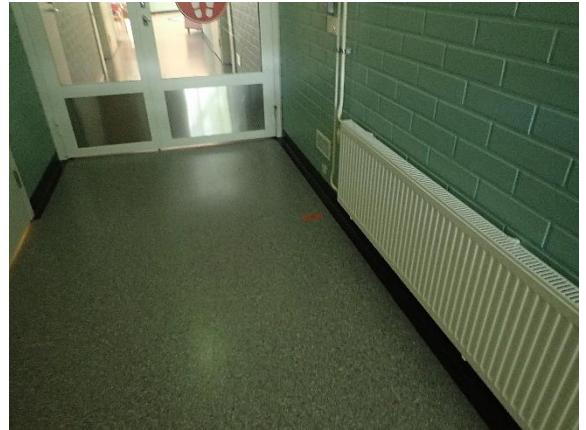
**Kuva 45**

2002 rakennuksen käytävien pinnoi-  
tteena oli muovimatto, jonka kunto oli  
hyvä. Keittiön seinään läheisyydessä  
havaitut pintakosteuspoikkeamat osoit-  
tautuivat viiltomittauksissa normaaleiksi.

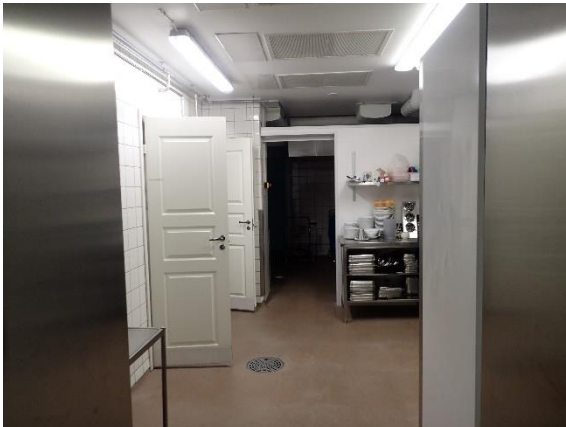
**Kuva 46**

Keittiötilojen lattiat ovat osin alapohjaa  
ja osin välipohjaa. Rakenteet ovat usei-  
den laajennusten ja muutosten vuoksi  
eri aikakausilta. Keittiötilojen rakentei-  
siin ei tehty rakenneavauksia.

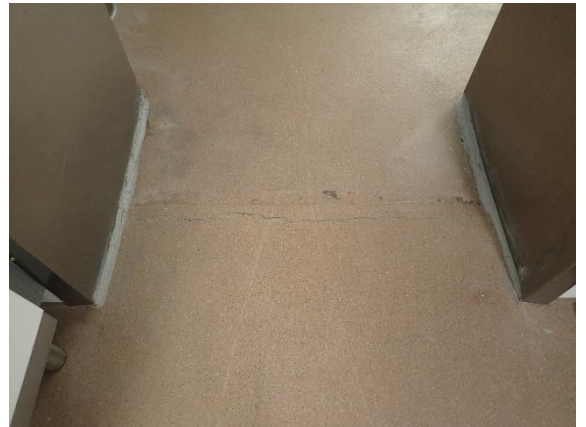
**Kuva 47**

Keittiötilojen lattiapinnoitteena oli mas-  
salattia, joka oli pääosin kulunutta. Pin-  
noitteessa oli veden rakenteeseen pää-  
syn mahdollistavia halkeamia.

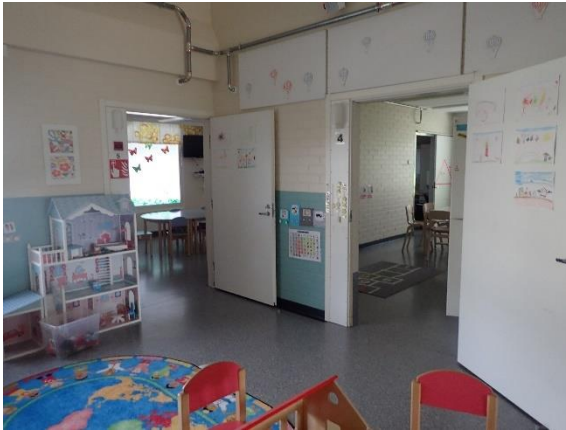
**Kuva 48**  
2002 rakennuksen tilojen pinnoitteena oli muovimatto. Muovimattojen kunto oli hyvä.

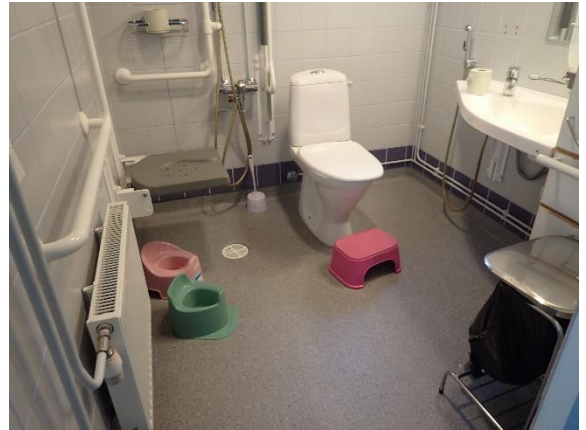
**Kuva 49**  
Kosteiden tilojen lattiapinnat olivat samassa tasossa muiden tilojen kanssa. Pinnoitteena oli muovimatto. Kosteuspikkeamia ei havaittu. Kosteissa tiloissa todettiin olevan lattialämmitys.

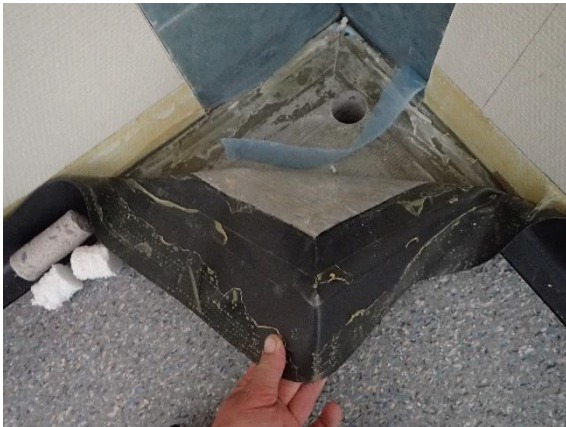
**Kuva 50**  
Rakenneavaus AP5. Jalkalistat oli hitsattu kiinni muovimattoon.

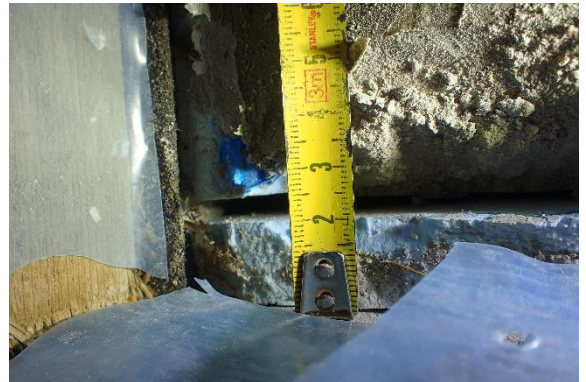
**Kuva 51**  
Rakenneavaus AP5. Alapohjan betonilaatan ja sokkelin välissä oli XPS-eristelevy 20 mm. Ulkoseinärakenteen ja alapohjan betonilaatan välissä oli selkeä rako.

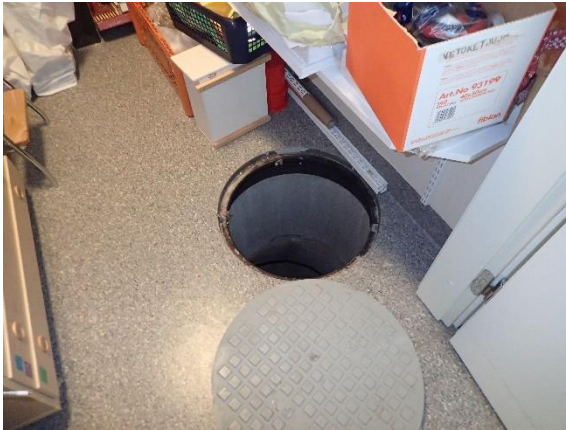
**Kuva 52**  
Kodinhoitotuoneessa oli epätiivis valurautainen kaivon kansi.

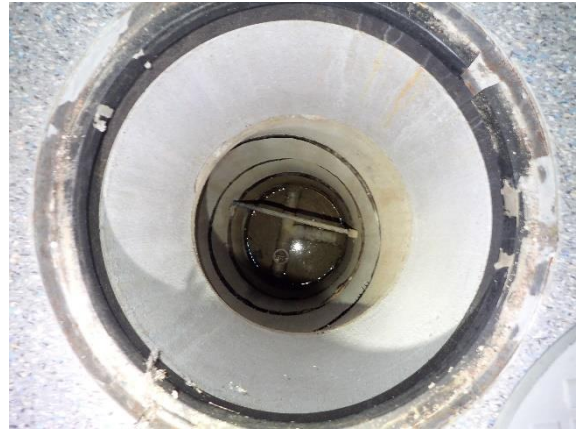
**Kuva 53**  
Betonirengaskaivon syvyys oli noin 3 metriä. Kaivon renkaissa oli näkyviä vaurioita ja kaivon pohjalla oleva pohjaviemärin tarkastusluukku oli veden peitossa.

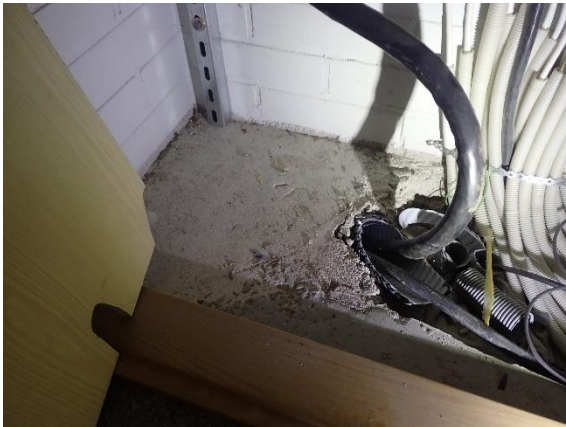
**Kuva 54**  
2002 rakennuksen sähkökeskuksen lattian peittävän levyn alla oli epätiivittä lattian läpäiseviä asennuksia.

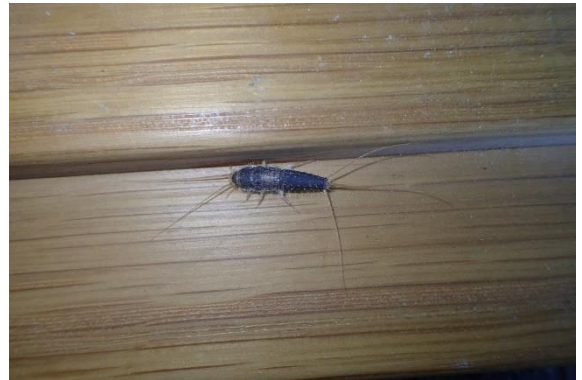
**Kuva 55**  
Levyn alla havaittiin pieneliöitä.

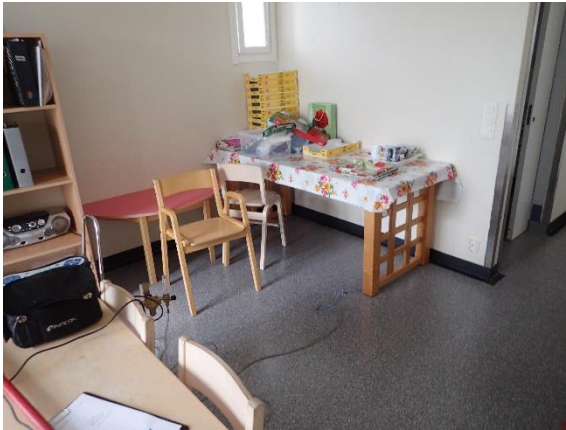
**Kuva 60**  
MA 2 AP. Kaasunlaskupiste alapohjaan 2002 rakennuksessa, huoneessa 1. Ennen kaasun laskemista, todettiin kaasun levinneen poraukseen pisteestä MA 1 AP.

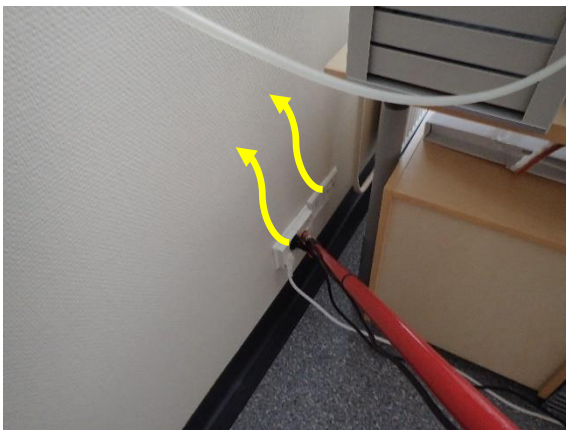
**Kuva 62**  
Merkkiaineen vuotoa havaittiin sähköasennusten kautta. Sähköputkitusten oletetaan kulkevan alapohjan täyttöhiekassa.

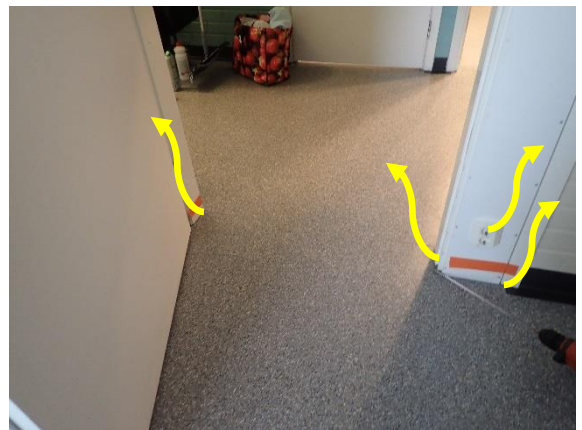
**Kuva 63**  
Vuotoa havaittiin muuratun väliseinän liittymästä ovilevikkeen ja karmen kohdalta. Vuodon oletetaan aiheutuvan väliseinän harkkoperustuksen ja seinärakenteen välisestä epätiiveydestä ja jalkalistoituksen puuttumisesta havaintokohdalta.

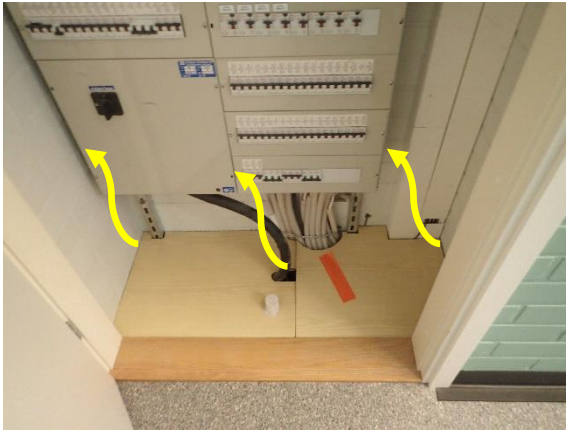
**Kuva 64**

Merkkiaineen vuotoa havaittiin Sähkökeskuksen lattiaa peittävän levyn alta. Vuodon oletetaan leviävän sähköasennusputkituksen ja rikkonaisen betonilattian kautta havaintokohdalla.

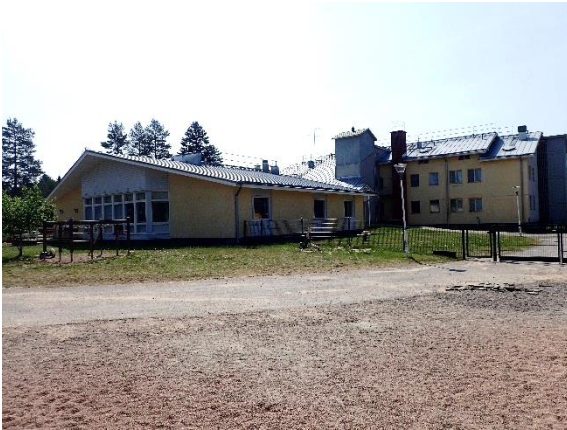
**Kuva 70**

1992 rakennuksen julkisivut olivat pääosin roiskerapattu 1950-luvun rakennuksen tyyliin. Rappaukset olivat hyväkuntoisia.

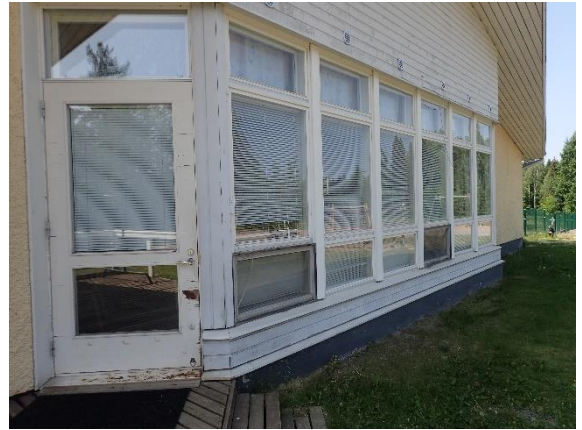
**Kuva 71**

1992 rakennus. Puuverhoilut, ulko-ovet ja ikkunat olivat huoltomaalauksen tai uusimisen tarpeessa.

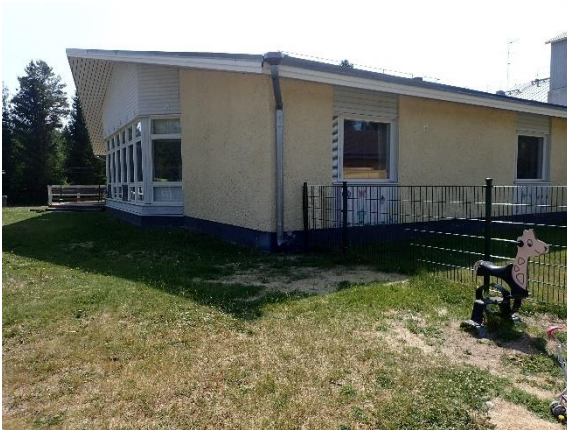
**Kuva 72**

1992 rakennus. Ikkunoiden alla oli rappattu pinta tasainen. Ikkunoiden yläosa oli vaakaneloitu. Päädyn erkkeriosan julkisivupinta oli puupaneelia.

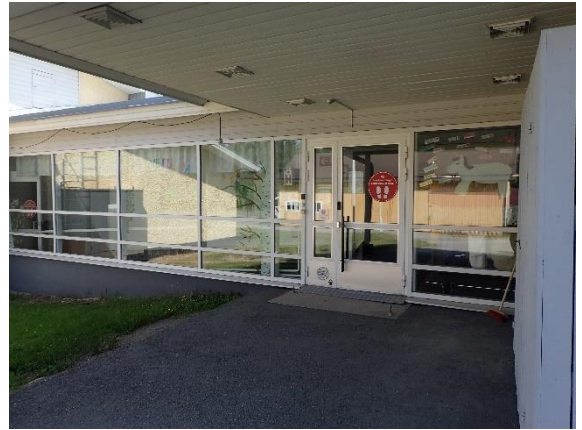
**Kuva 73**

1992 rakennus. Yhdyskäytävän julkisivu oli pääosin lasia. Ikkunoiden alapuoli oli betonia ja yläpuoli oli vaakaneloitu.

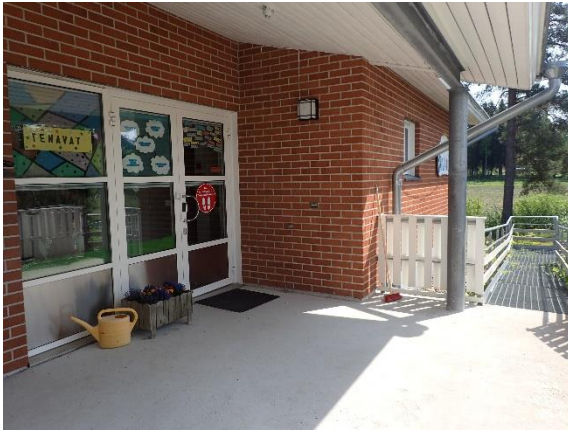
**Kuva 74**  
2002 rakennus. Puhtaaksimuuratut julkisivupinnat, ulko-ovet ja ikkunat olivat hyväkuntoisia.

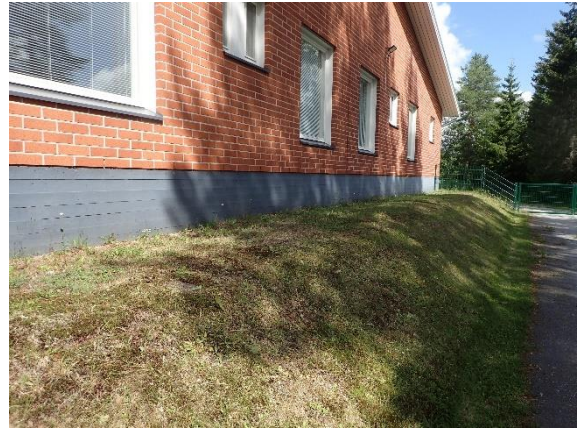
**Kuva 75**  
Muurattua julkisivua. Muurauksen alimassa tiilikerroksessa oli asianmukaiset tuuletusjärjestelyt.

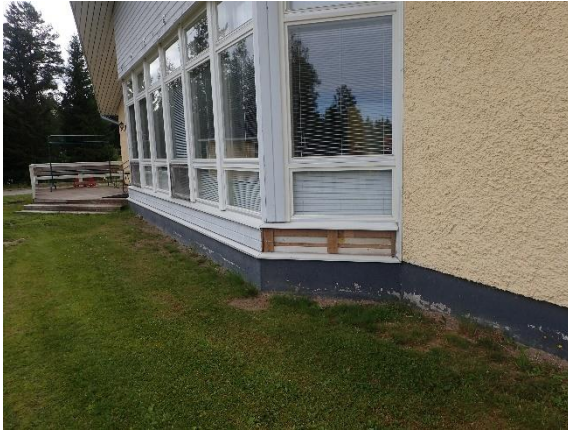
**Kuva 76**  
US1. Erkkerin puuverhoilu oli sään kulluttamaa.

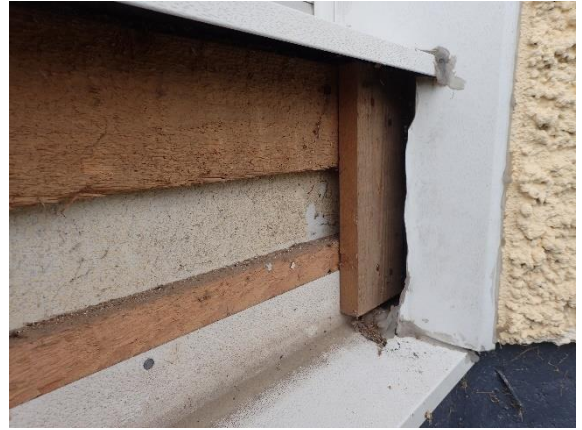
**Kuva 77**  
US1. Erkkerin ja suoran seinäosuuden liittymä oli pellityksen takana epätiivis. Tuulensuojavillan takana oli kivivillaa 100 mm.

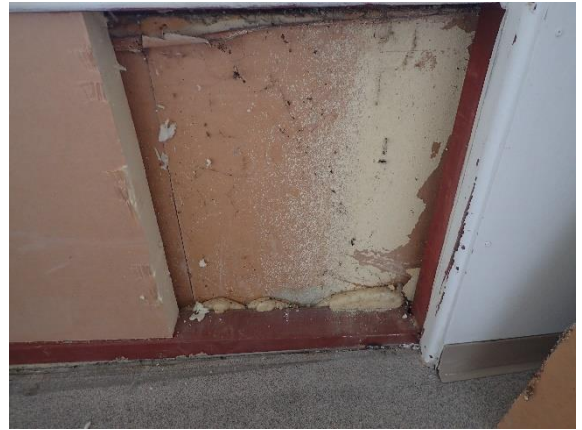
1992 rakennuksen erkkerissä ikkunoiden alapuolisessa puuverhoilussa osassa ja yhdyskäytävän alaosan uretaanilevytyksessä, todettiin merkittäviä ilmavuotoreittejä visuaalisesti. Uretaanieristeestä otettu materiaalinäyte viittasi vaurioon.

**Kuva 85**  
US4. Sisemmät uretaanieristelevyt olivat runkoon liimaamattomia. Uretaanilevyjen välissä oli jälkiä merkittävästä ilmavuodosta. Levyjen takana oli ulkoa näkyvä betonisokkeli.

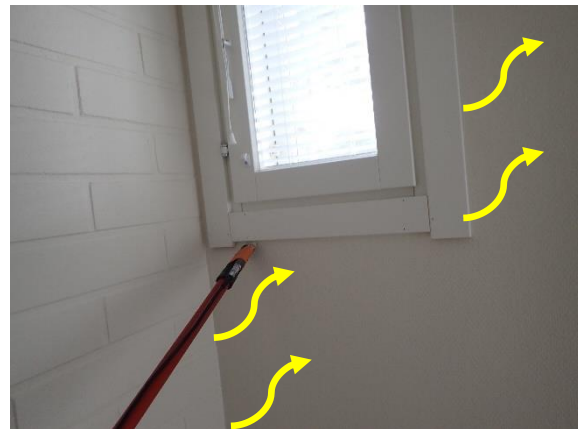
**Kuva 98**  
Ma 4 US. Merkkiaineen vuotoa paikatusrakennevauksen kohdalta.

Ulkoseinärakenteissa ei todettu välittömiä korjauksia vaativia vaurioita. Höyrynsulku-muovien epätiivyydestä johtuen tulee rakennuksen ilmanvaihtojärjestelmä tasapainottaa välille 0...-5 Pa, jotta rakenteellisten vaurioiden muodostumista kostean ilman kulkeutumisesta rakenteisiin ei muodostuisi ja epäpuhtauksia ei kulkeutuisi sisäilmaan. Peruskorjauksen yhteydessä on rakennusten ilmatiiveyden parantaminen suositeltavaa.

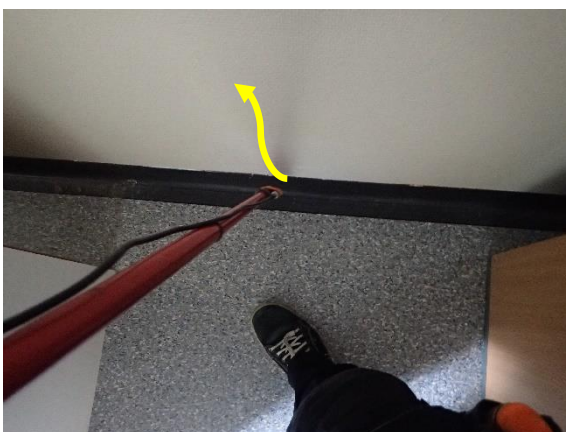
**Kuva 99**  
MA 5 US. Merkkiaineen vuotoa sähköasennusten kohdalta.

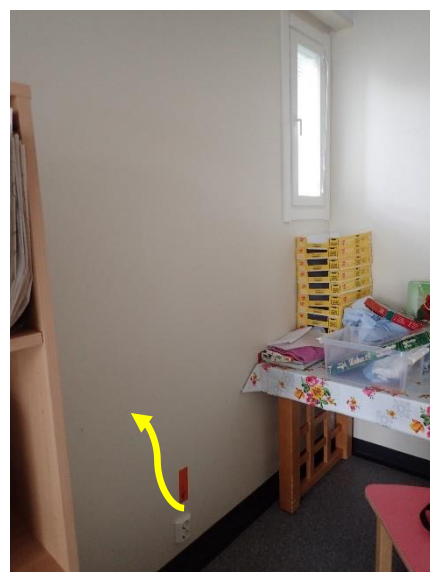
**Kuva 100**  
MA 12 US. Merkkiaineen vuotoa ikkunaliittymistä, Kalusteasennuksen taustasta ja sähköasennusten kautta.

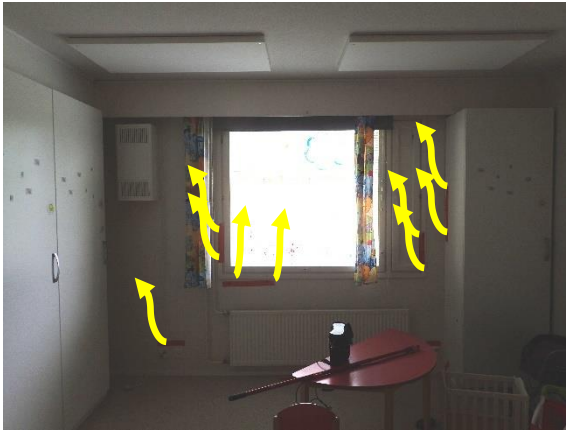
**Kuva 101**  
MA 12 US. Merkkiaineen vuotoa edellisten lisäksi ulkonurkasta ja jalkalistoituksen takaa.

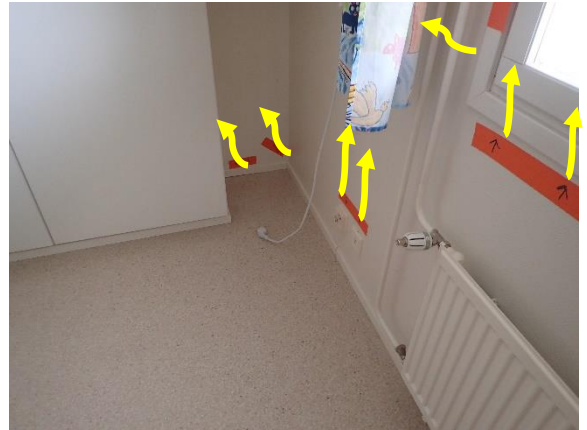
**Kuva 102**  
MA 13 US. Merkkiaineen vuotoa ikkunaliittymistä ja jalkalistan takaa.

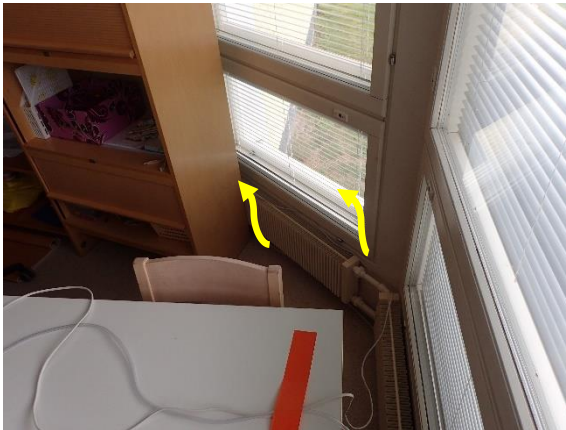
**Kuva 103**  
MA 13 US. Merkkiaineen vuoto erkkerin ja suoran seinän liittymän alueella oli erittäin runsasta. Merkkiainekoe keskeytettiin.

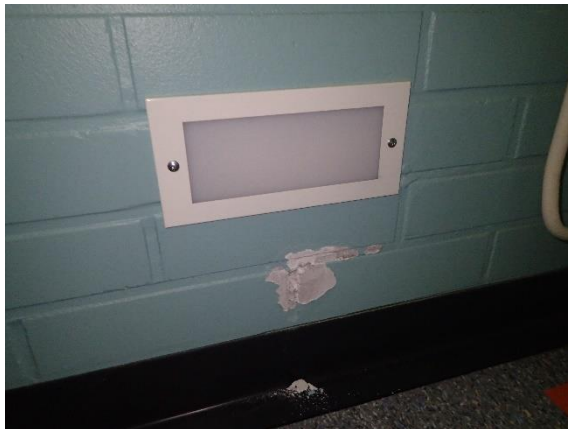
Keittiön kohdalla havaittiin käytävällä olevan kulkutievalaisimen kohdalla kosteusvauriojälki. Keittiön puolella tiedetään olleen aikaisemmin astinpesulavaaariin liittyvä vesivahinko. Havaintojen perusteella jälki liittyi vanhaan vahinkoon, eikä pintakosteusmittauksen perusteella ollut aktiivinen.

**Kuva 107**  
Vauriojälki käytävällä kulkuatievalaistuksen kohdalla.

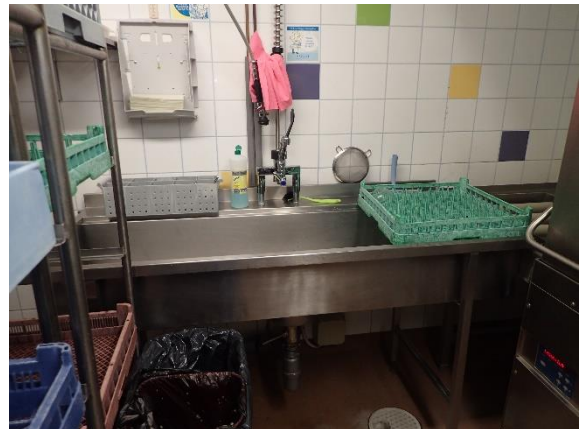
**Kuva 108**  
Vauriokohdan toisella puolella oli lavuaareja, joiden tiedetään vuotaneen vettä lattialle.

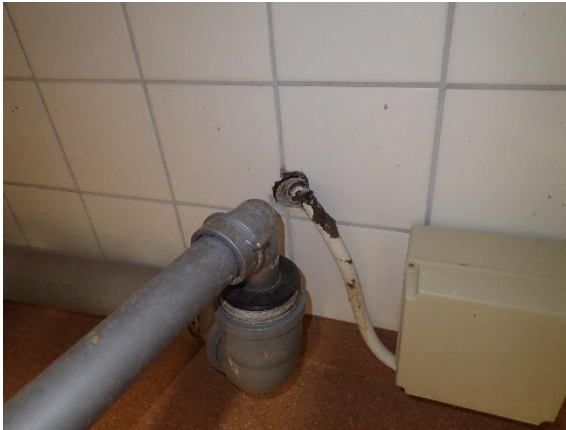
**Kuva 109**

Lavuaarin alla valaisimelle menevän sähkökaapeloinnin läpivienti oli tiivistämätön.

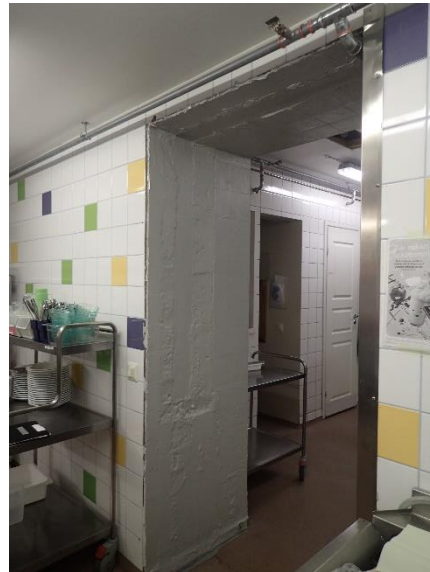
**Kuva 110**

VS3. Vanhat ulkoseinärakenteet olivat tiiviisti laatoitettua rakennetta. Suojapeltitysten alla oli vanhan ulkoseinän pää. Seinään leikatun kulkuaukon kohdalla oli seinärakenne huolellisesti tiivistetty tiivistysmassauksella (vesieristysmassa tai vastaava).

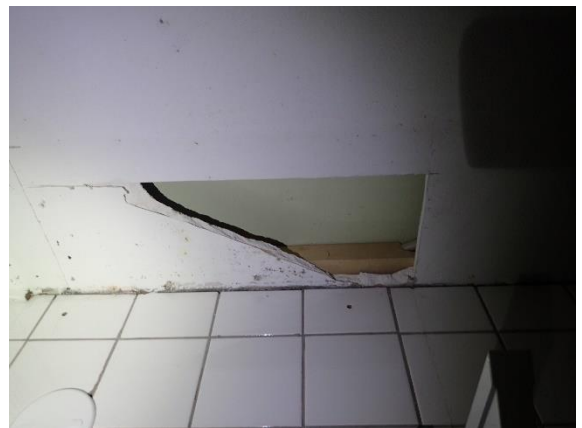
**Kuva 111**

VS4. Tiiviisti laatoitettua vanhaa ulkoseinärakennetta.

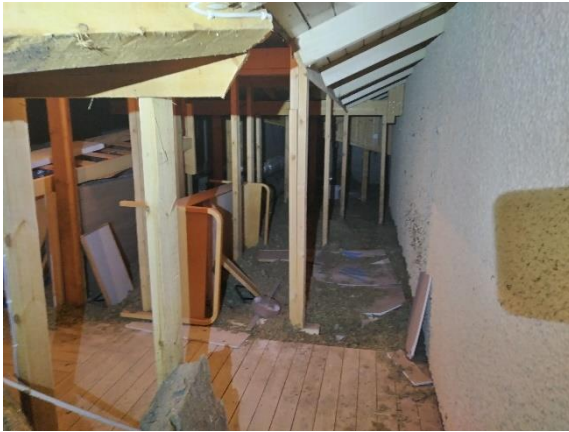
**Kuva 112**

VS4. Vanhan ulkoseinän ja välipohjan alalaatan liittymä oli aistinvaraisesti tarkasteltuna tiivis.

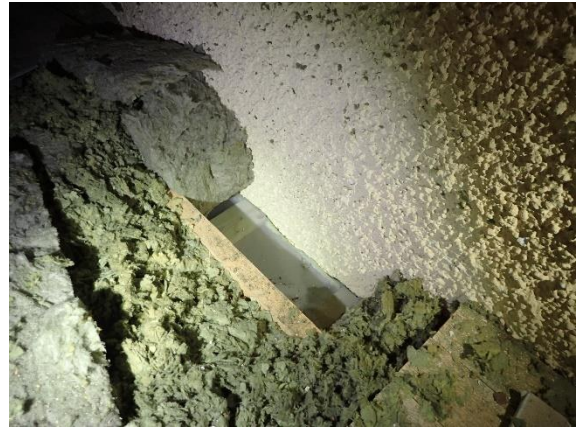
**Kuva 113**

VS5 yläkautta. Rakennusvaiheiden liittymää tarkasteltiin yläpohjatilan kautta purkamalla yläpohjan eristeitä. Oikealla on näkyvissä 1950-luvun rakennuksen rapattua ulkoseinäpintaa.

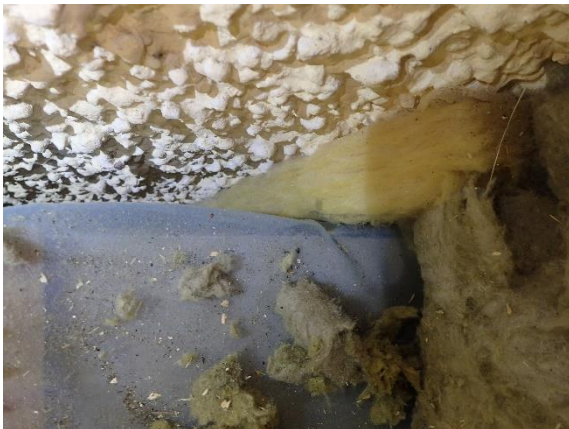
**Kuva 114**

VS5 yläkautta. Yläpohja höyrinsulkumuovi oli taitettu rakenteiden väliin.

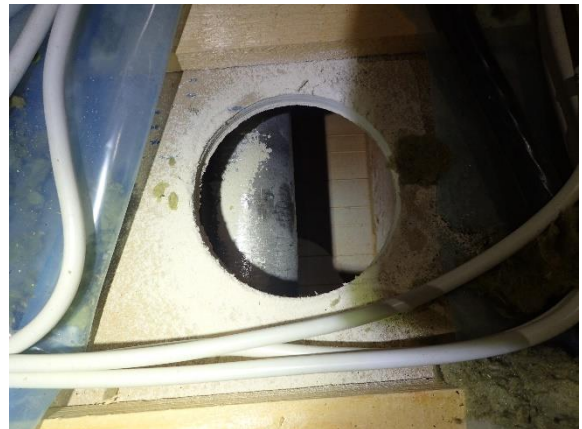
**Kuva 115**

VS5 yläkautta. Rakenteiden välissä oli tilaa noin 50 mm. Yläpohjan höyrinsulkumuovin teippaamaton reuna oli tunnisteltavissa rakenteiden välistä.
