# Honkajoen varhaiskasvatuksen tilaratkaisut

5.6.2024

Rakennuksen kosteus- ja sisäilmatekninen kuntotutkimus  
19.9.2023

Tutkimuksen kohde: Hongon päiväkoti  
Osoite: Linnikantie 14, 38950 Honkajoki  
Kiinteistötunnus: 99-403-4-491  
Tehtävä: Rakennuksen kosteus- ja sisäilmatekninen tutkimus  
Työnumero: 3118752.8

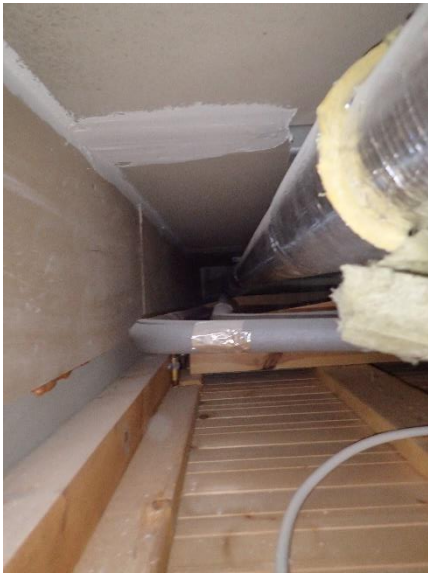
**Kuva 116**

VS5 yläkautta. Yläpohjan kipsilevytykseen tehtiin alakattotilaan johtava reikä.

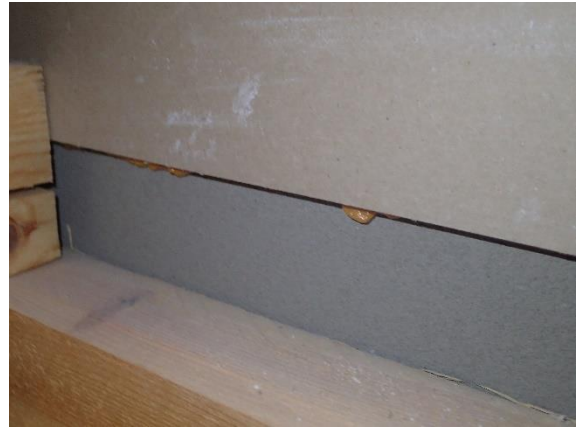
**Kuva 117**

VS5 yläkautta. Alakerrassa olevan pesuhuoneen kohdalla oli havaittavissa alaslaskutilan yläosassa kipsilevyverhouk. Kipsilevyverhouksen alapuolella on nähtävissä puurunkoon asennettua, laatoituksen taustana olevaa kiviaineslevyä.

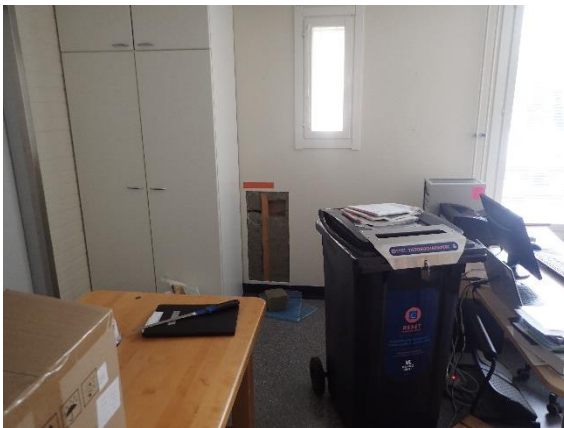
**Kuva 118**

VS5 yläkautta. Levytyksen väliä oli tiivistetty uretaanivaahdotuksella. Höyrynsulkujen liittymä taustalla ei ole tiivis. Tarkasteltavan rakennusvaiheiden liittymän kohdalla, on alapuoleisissa tiloissa seinärakenteena vaihtelevasti saunan panelointiverhousta, laatoitusta kiviaineslevylle ja muurattua väliseinärakennetta. Rakenneliittymät eivät ole tiiviitä.

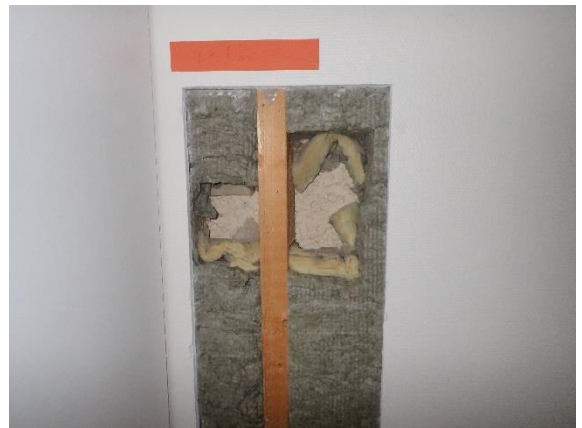
**Kuva 119**

VS1. Rakenneavauksen sijainti toimistohuoneessa.

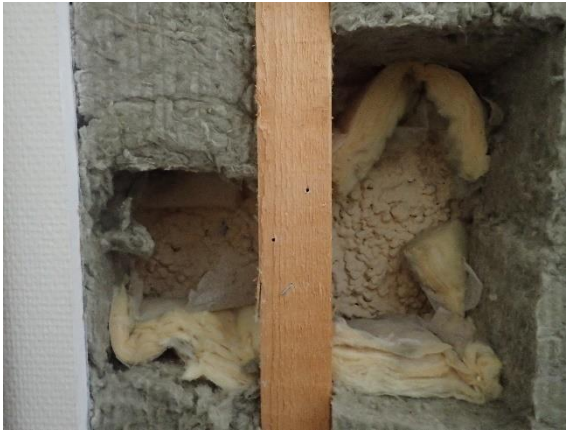
**Kuva 120**

VS1. Rakenne vastasi Rakenneavauksen VS5 havaintoja. Puurunko oli rakennettu vanhaa julkisivurakennetta vasten. Näkyvissä oli keltaista roiske-rappausta.

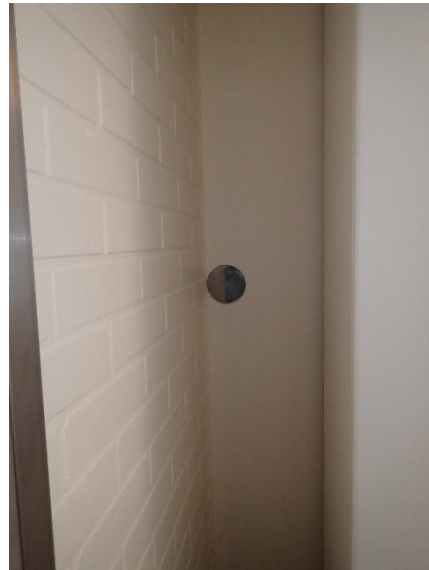
**Kuva 121**  
VS1. Erotuskaistana välissä oli lasivil-  
laa.

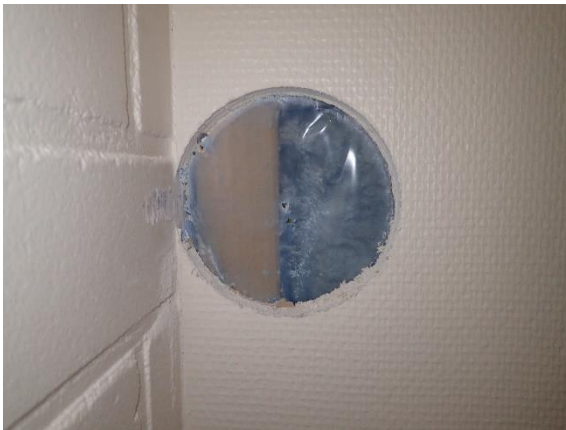
**Kuva 122**  
VS6. Toimistotilan nurkassa olevaa  
kaappia siirrettiin.

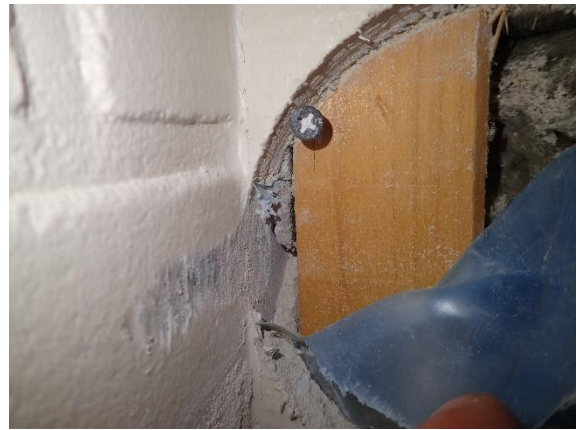
**Kuva 123**  
VS6. Havaintojen perusteella puurunko-  
rakenne päättyi toimistohuoneen ja WC-  
tilan rajalla olevan kantavan väliseinän  
kohdalla. Seinärakenne WC:n, ja kodin-  
hoitohuoneen kohdalla oli kahitiilimuu-  
rattua rakennetta (varmistettu porauk-  
sella kodinhoitohuoneesta).

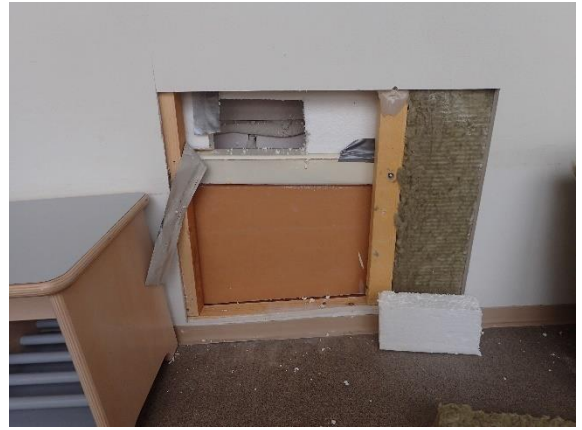
**Kuva 125**  
VS2. Yhdyskäytävän luiskan kohdalla 2002 vuoden rakenteita vasten.

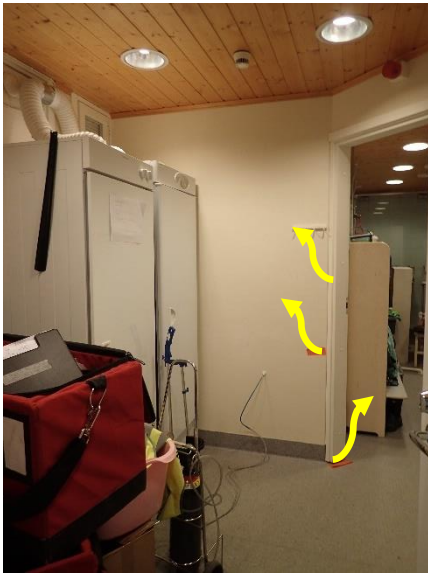
**Kuva 127**

MA 6 VS. Merkkiainetta laskettiin muurattuun tiiliseinään poratun reiän kautta. Merkkiaineen vuotoa havaittiin väliovi-karmin liittymästä. Karmin takan rakenne muuttuu havaintojen perusteella muuratusta rakenteesta, kiviaineslevylle laatoitetuksi rakenteeksi.

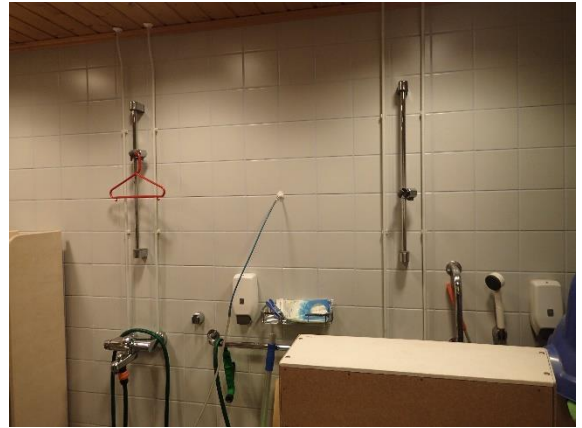
**Kuva 128**

MA 7 VS. Merkkiainetta laskettiin laatoituksen saumakohtaan poratun reiän kautta eristetilaan. Merkkiaineen vuoto havaittiin laajasti pesuhuoneen ja viereisen saunan ilmatilassa. Merkkiaineen laskeminen keskeytettiin.

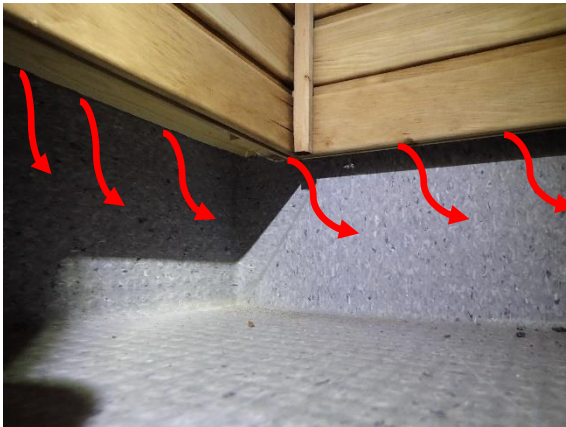
**Kuva 129**

Merkkiaineen vuoto ilmatilaan tuli saunan paneloinnin alta erittäin voimakkaana. Havainnon perusteella lattiama- ton noston ja paneloidun seinärakenteen väli on erittäin epätiivis ja suorassa yhteydessä rakennusvaiheiden rajassa olevaan erotuskaistatilaan.

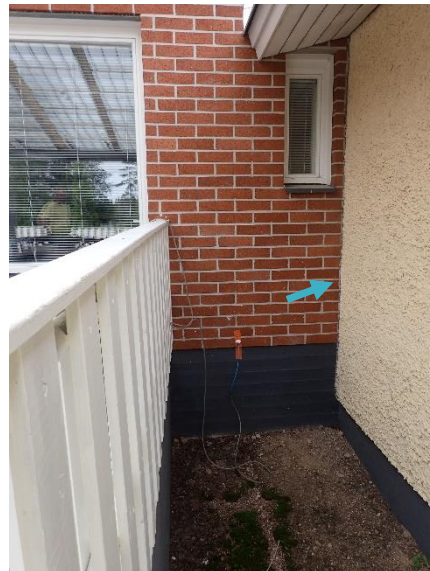
**Kuva 130**

MA 13 VS. Merkkiainetta laskettiin suoraan rakennusvaiheiden väliseen rajatilaan tiilimuurauksen epätiivisiin sauman kohdalta.

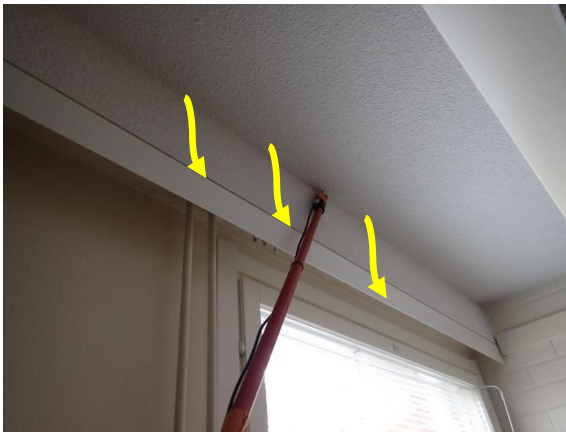
**Kuva 131**  
MA 13 VS. Merkkianeen vuotoa havaittiin yläpohjaliittymässä verholaudan takaa.

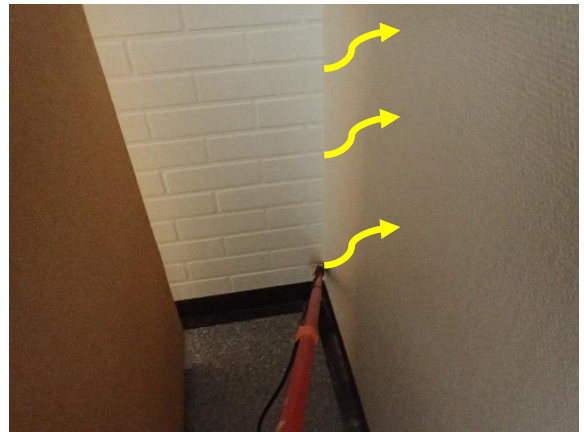
**Kuva 132**  
MA 13 VS. Merkkianeen vuotoa havaittiin levyrakenteen ja tiilimuuratun väli-seinän rajasta.

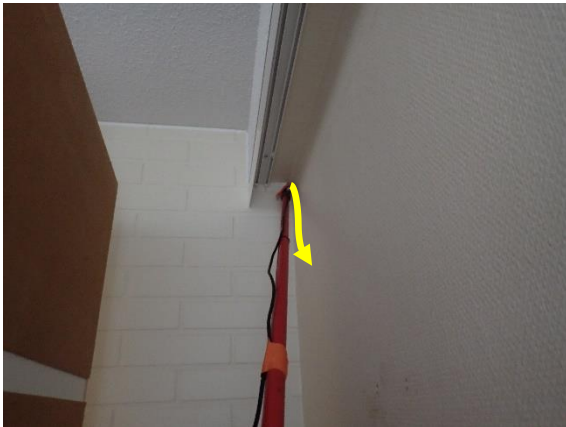
**Kuva 133**  
MA 13 VS. Merkkianeen vuotoa havaittiin yläpohjaliittymässä verholaudan takaa tiiliseinäliittymässä.

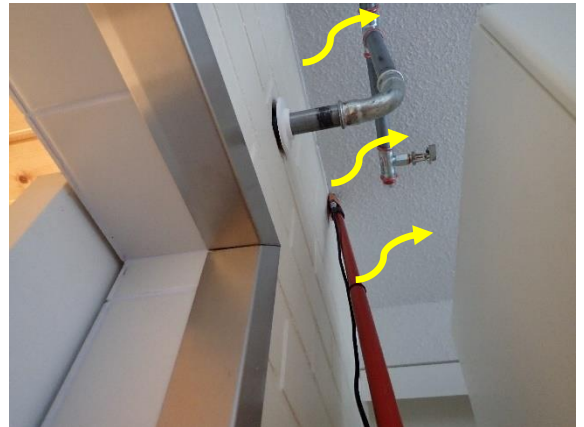
**Kuva 134**  
MA 13 VS. Merkkianeen vuotoa havaittiin yläpohjaliittymässä muuratun WC:n väliseinän kohdalla.

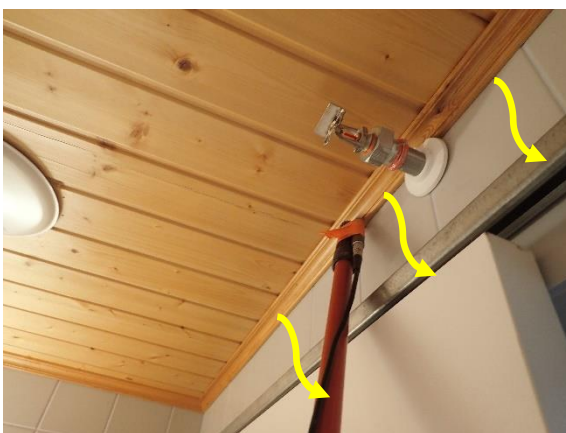
**Kuva 135**  
MA 13 VS. Merkkianeen vuotoa havaittiin yläpohjan alaslaskutilasta listoituk-sen takaa.

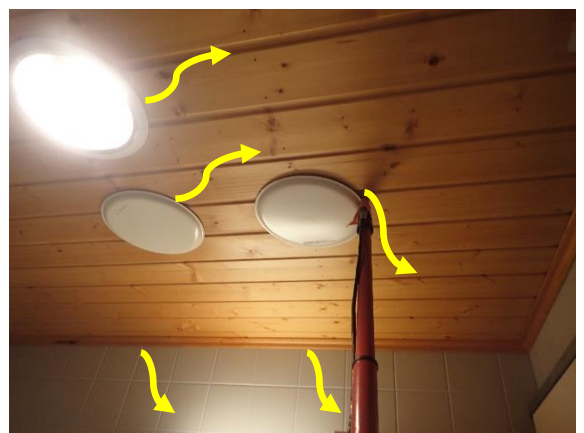
**Kuva 136**  
MA 13 VS. Merkkianeen vuotoa havaittiin yläpohjan alaslaskutilasta alakaton läpivientien kohdalta.

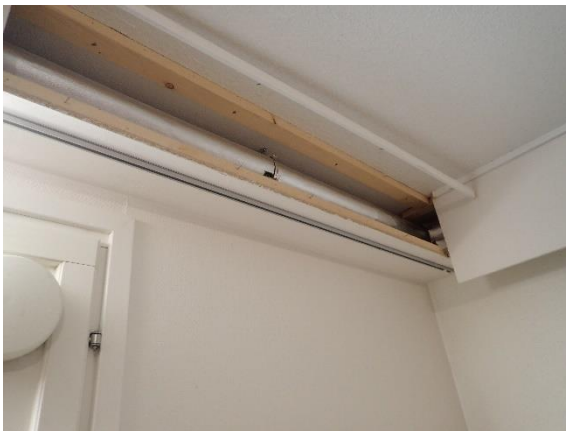
**Kuva 143**

YP1. Suunniteltua rakenneavausta yläpohjan ja ulkoseinän liittymään sisäkautta ei voitu tehdä. Ulkoseinän verho-koteloinnin sisällä oli lämpöjohtolinjat.

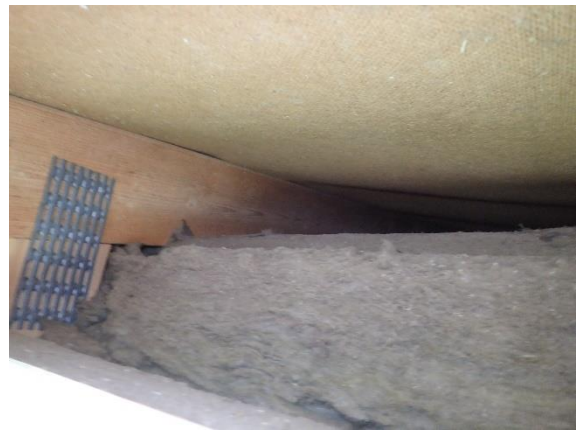
**Kuva 144**

US8. Ulkoseinäliittymän kohdalta yläpohjan tuulettavuutta tarkasteltiin ulkoapäin. Reuna-alueella oli Mineraalivillieristeiden päällä tuulensuojapinnoitettu suoja-levy noin 30 mm. Tuuletusväli oli riittävä. Aluskatekovalevy ulottui reilusti seinälinjan yli räystäälle.

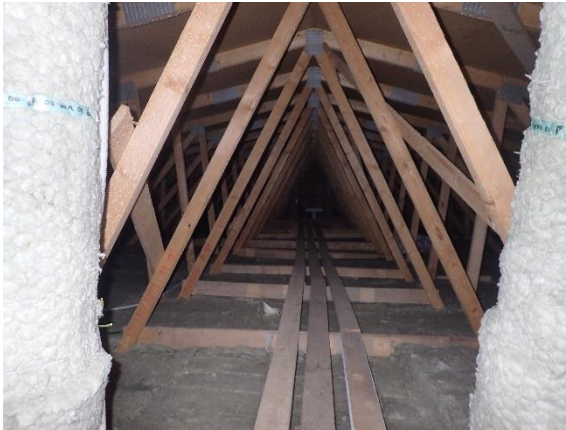
**Kuva 145**  
1992 rakennuksen ullakkotilaa, jossa oli asianmukainen kulkusilta.

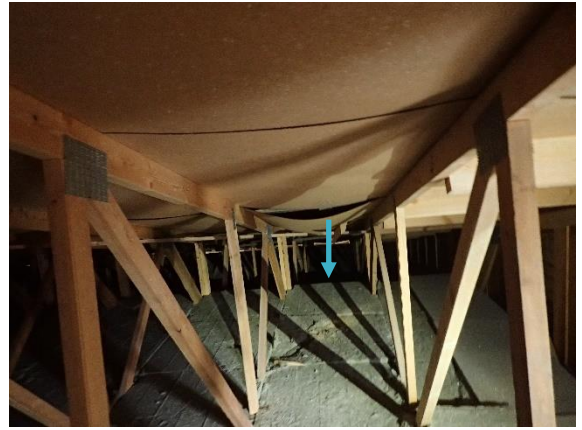
**Kuva 146**  
1992 rakennuksen ullakkotilaa. Aluskatteena oli kovalevy. Sinisen nuolen kohdalla on keski- ja reuna-alueen raja.

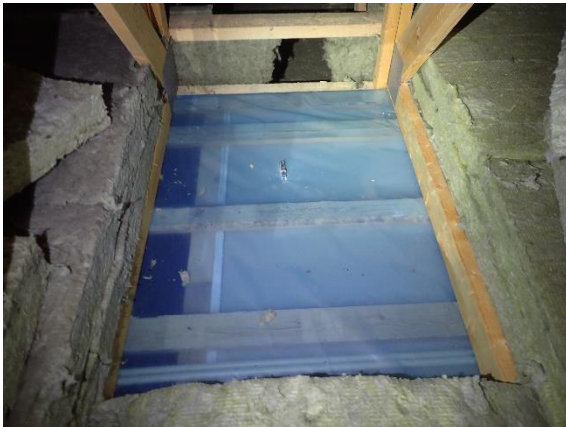
**Kuva 147**  
YP2. Rakenneavaus sijaitsi kevyiden väliseinien linjalla ja yläpohjan korkeuseron kohdalla. Höyrynsulkumuovi oli yhtenäinen kevyiden väliseinien yli

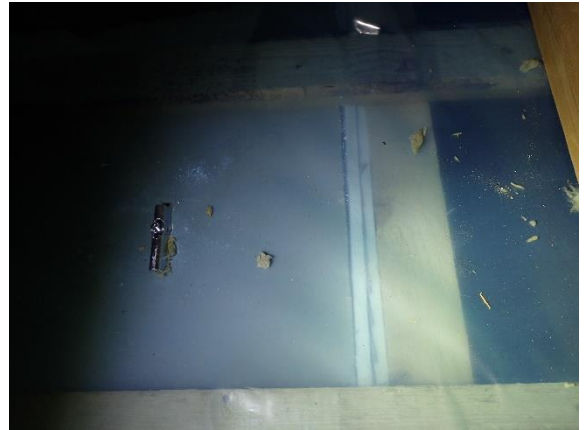
**Kuva 150**  
YP2. Vasemmalla kipsilevytettyä alakattoa. Höyrynsulkumuovin läpäisi ripustusankkuri. Oikealla puolella WC:n ja siivouskomeron alaslaskutilaa.

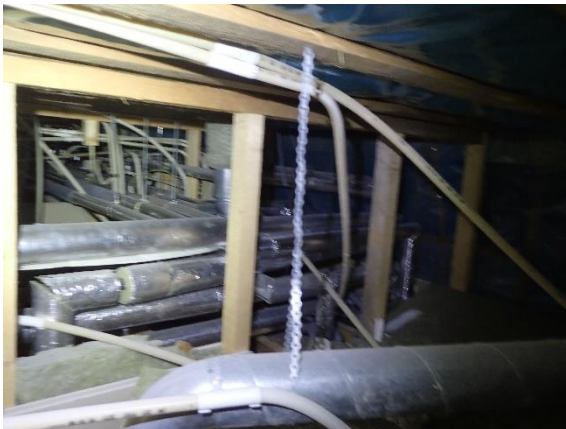
**Kuva 151**  
YP2. Alaslaskutilassa oli runsaasti talotekniikan asennuksia. Näkyvissä oli putkieristeiden suojaamatonta mineraalivillaa.

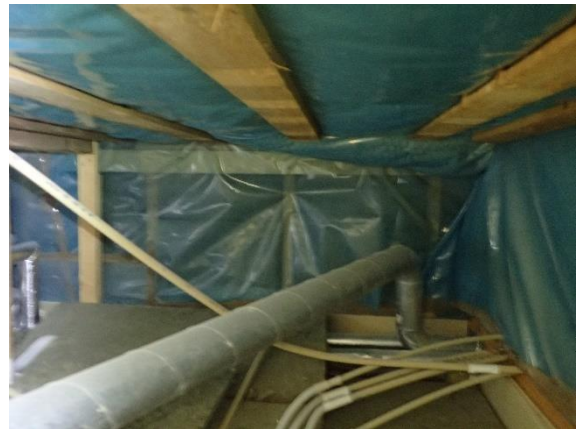
**Kuva 152**  
YP2. Höyrynsulkumuovi oli limitetty ulkoseinälle ja korkeuseron kohdalla. Teippauksia ei havaittu. Ilmanvaihtokanavan pinnalla oli selkeä pölykertymä.

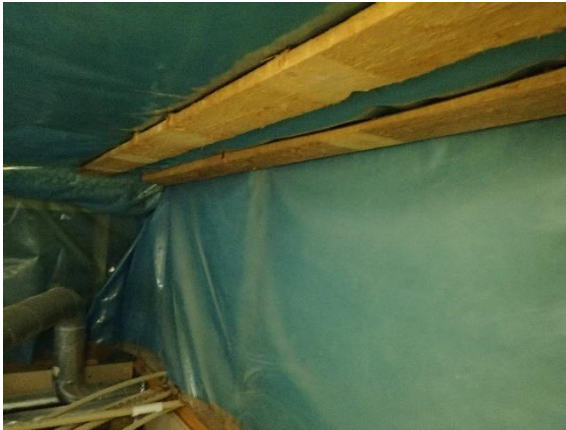
**Kuva 153**

YP2. korkeuseron kohdalla alas laskeutuvan höyrynsulkumuovin pää roikkui vapaana. Höyrynsulkumuovien tiiveys oli puutteellinen.

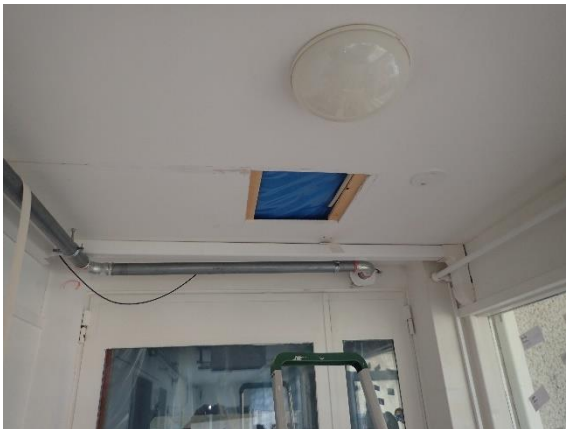
**Kuva 155**

1992 rakennuksen yhdyskäytävän vesikaton tukirakenteet oli purettu ja vesikatto yhdistyi 2002 uusittuun kattorakenteeseen. Yhdyskäytävän yläpohjan alapinnan kipsilevytyksen saumakohdat olivat vaurioituneet. Tämä voi viitata siihen, että

YP3. Rakenneavauksen sijainti yhdyskäytävän alakatossa. Alakaton kipsilevytyksen saumoissa oli havaittavissa sauman liikkumista ja saumanauhojen irtoamista. Viiteitä kosteusvauriosta eri kuitenkaan havaittu. Vaurio voi aiheutua vesikaton muodonmuutostyöstä.

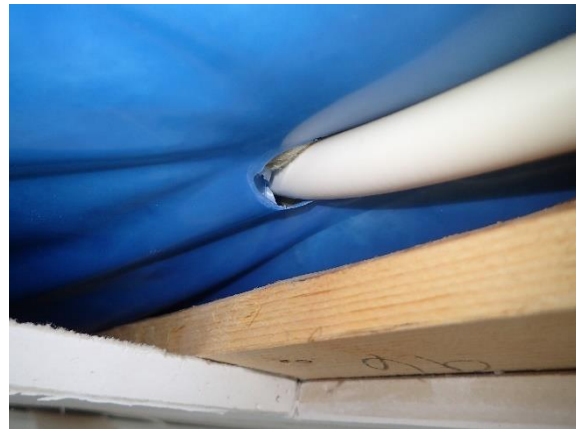
**Kuva 156**

YP3. Höyrynsulkumuovin läpäisevät sähköasennukset olivat teippaamattomia.

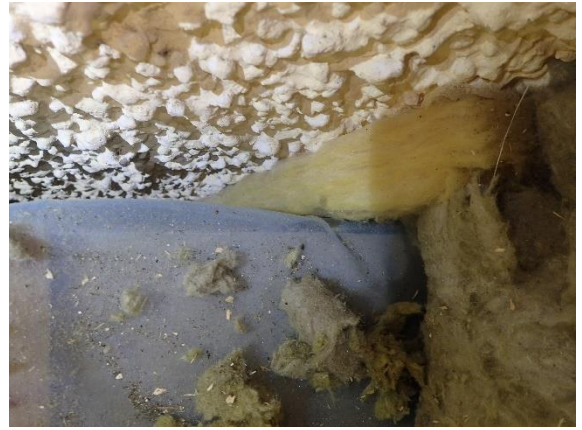
**Kuva 164**

YP6. Yläpohjan höyrynsulun rakeenliittymä oli epätiivis. Höyrynsulkumuovien saumat olivat teippaamattomia.

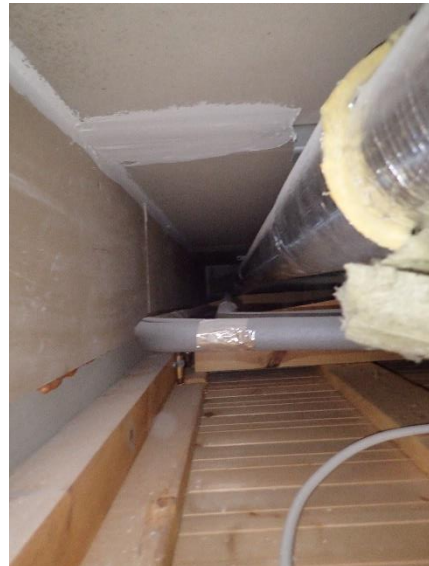
**Kuva 166**

YP6. Alaslaskutilassa oli mineraalikuitulähteitä havaittavissa.

Yläpohjan rakenteissa ei todettu kosteusvaurioita, jotka olisivat haitallisia sisäilman laadulle. Alakattotiloissa oli vähäisesti kuitulähteitä, joiden liikkeelle lähtemistä voidaan estää rakennusten painesuhteita hallitsemalla.

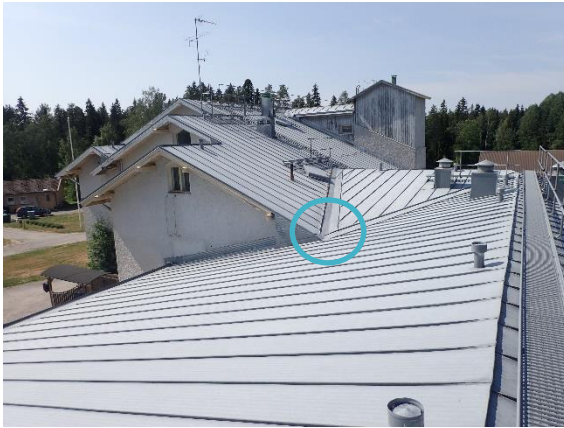
**Kuva 167**

YP7. Rakenneavaus sijaitti toimistotilassa 2021 havaitun vesivuodon kohdalla. Vuodon kohta paikantui vesikatolla jiirin pään alueelle.

Vesikatolla 2002 rakennuksen toimiston yläpuolella oleva jiirikohdan vesivuoto tulee korjata ja vaurioituneet rakenteet uusia. Vesikatoille ja kattovarusteille ei esitetä muita toimenpiteitä.

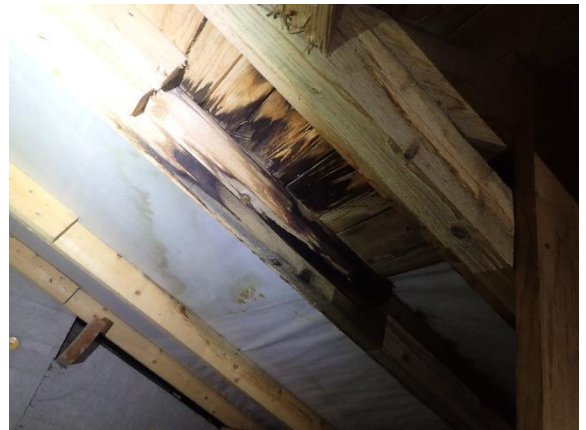
**Kuva 170**

YP7. Vuotokohdalla olivat puurakenteet kosteusvaurioituneita. Rakenteiden kantavuus ei ole vaurioiden vuoksi vaarantunut.

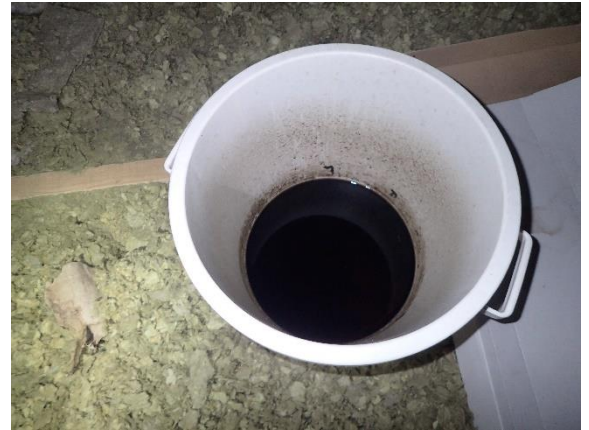
**Kuva 172**  
YP7. Saavin pohjalla oli vettä. Havainnon perusteella kattovuoto voi olla aktiivinen ja puurakenteiden vaurioituminen voi olla jatkuvaa.

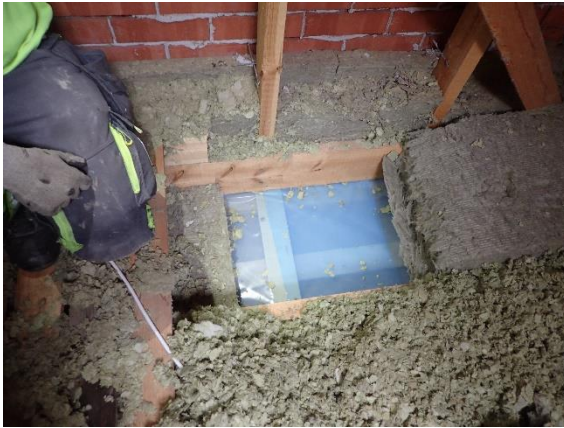
**Kuva 175**

YP7. Vuotokohdan läheisyydessä mineraalivillaeristeet olivat tutkimushetkellä kuivia. Höyrynsulkumuovin saumakohdat olivat 2002 rakennuksessa teippaamattomia.

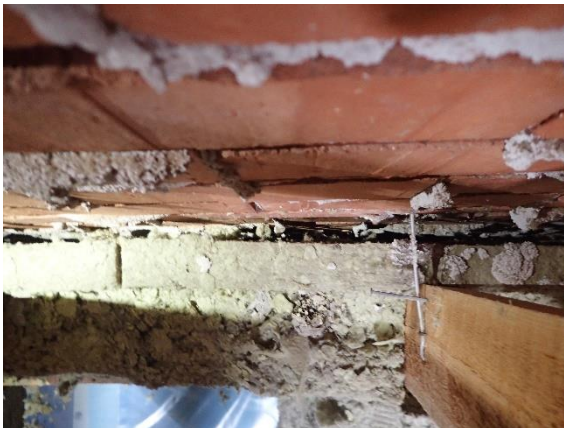
**Kuva 177**

YP7. Rakenneavauksen kohdalla oli liittymä 1950-luvun rakennukseen epätiivis. Alkuperäisen rakennuksen ikkuna-aukko oli muurattu umpeen punatiili-muurauksella.

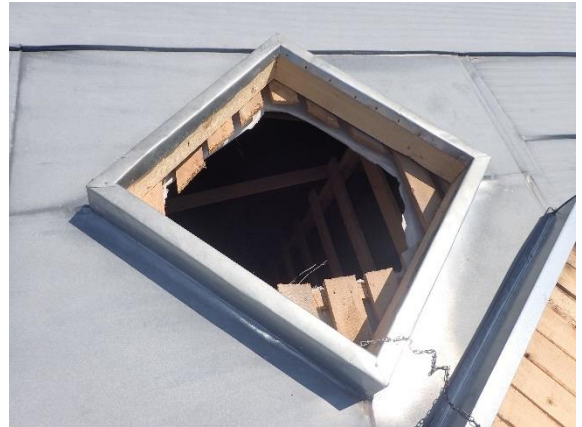
**Kuva 192**  
Käyntiluukku 2002 rakennuksen kaakkoispäätyyn.

**Kuva 193**  
Päätyseinän tiilimuurausta.

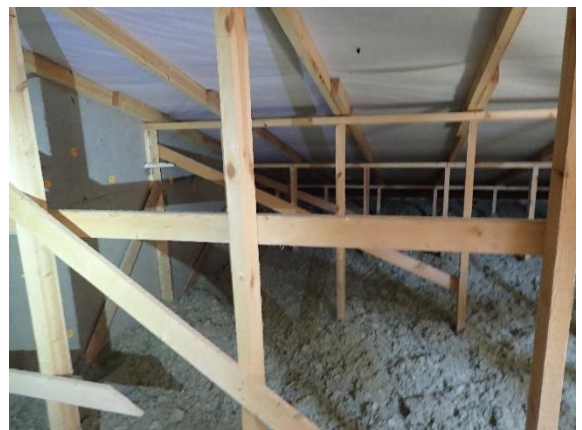
**Kuva 195**

Kaakkoispäädyn tasaisen osan vinon sisäkattorakenteen rajalla oleva pystyseinä, oli tuulensuojavillapintainen.

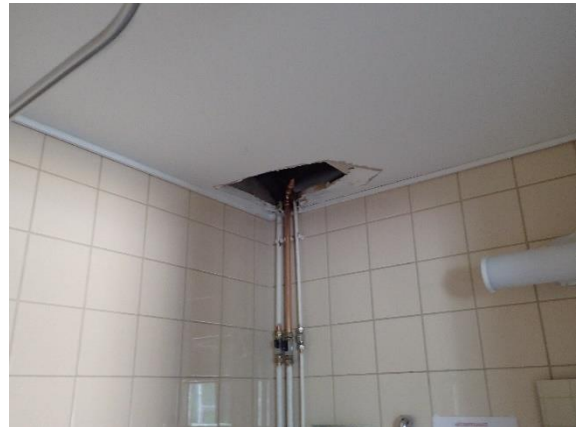
**Kuva 208**  
1992 rakennus. Huonetilan 1 WC. Alakatoissa oli korjaamattomia reikiä paikallisesti, putkirikkojen kohdilla.

Alakattorakenteet olivat ikätasoisessa hyvässä kunnossa pääsääntöisesti. 1992 rakennuksen huoneen 1 wc-tilassa ja viereisessä siivouskomerossa oli korjaamattomia alakaton vaurioita.

1992 rakennuksen huoneen 1 wc-tilassa ja viereisessä siivouskomerossa oli korjaamattomia alakaton vaurioita. Vaurioiden korjaamista ja vesivauriossa kastuneiden materiaalien poistamista rakenteista suositellaan.

- 1992 rakennuksen huoneen 1 wc:ssä ja viereisessä siivouskomerossa oli korjaamattomia alakaton vaurioita. Vaurioiden korjaamista ja mahdollisesti kastuneiden materiaalien poistamista suositellaan.

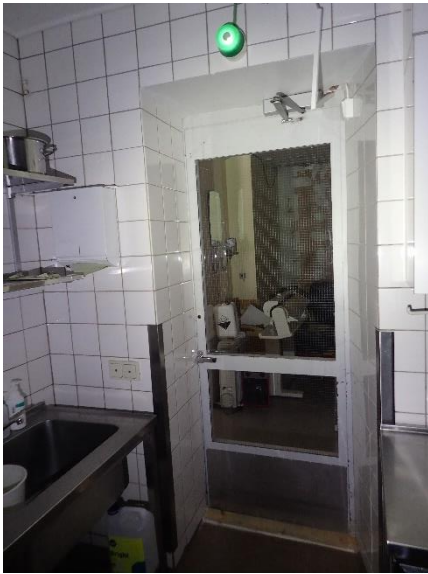
**Kuva 220**

Keittiötiloista 1950-luvun rakennukseen johtava ovi. Ovi toimii hätäpoistumistienä, eikä sitä voida poistaa käytöstä. Oven yli asennettiin tallentava paine-eromittari.

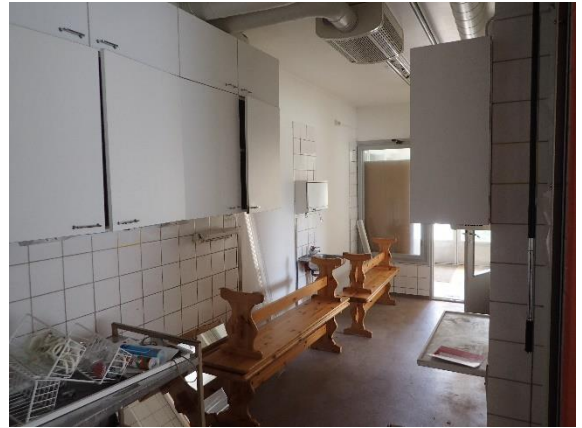
**Kuva 221**

Keittiötilan perällä oli väliseinä, jonka aukkoja oli tukittu levytyksin. Keittiötilan ulkopuolella olevan käytöstä poistetun tilan todettiin olevan avointa tilaa. Porraskäytävien kautta, todettiin 1. kerroksen olevan samaa ilmatilaa kellarin, sekä toisen- ja kolmannen kerroksen kanssa. Väliovet ja osastoivat ovet olivat avoimia tilojen ja kerrosten välillä. Koko käytöstä poistettu 1950-luvun rakennus oli käytännössä yhtä ilmatilaa.

Keittiön peräseinää käytöstä poistetun tilan puolelta. Seinässä olevia aukkoja oli ummistettu levyin ja seinälle oli asennettu kalusteita.

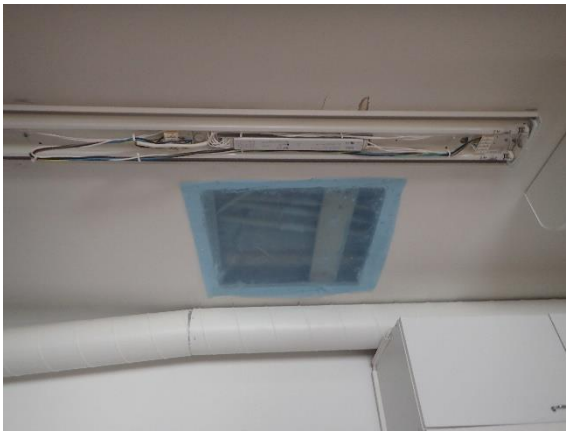
**Kuva 222**

Seinän vieressä oli alakatossa niitein kiinnitetty muovikalvo aukon päällä.

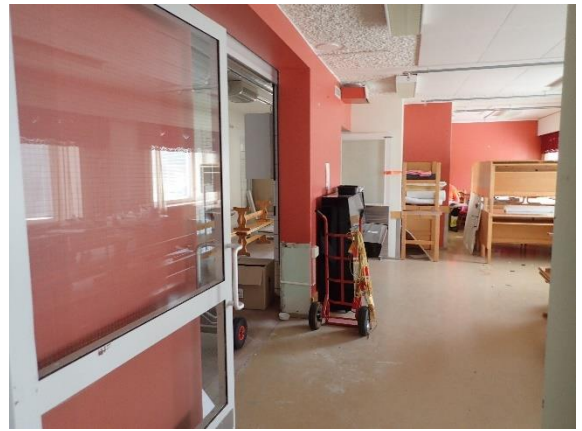
**Kuva 223**

Käytöstä poistetut tilat olivat avoimia ja väliovet tilojen välillä olivat pääosin auki.

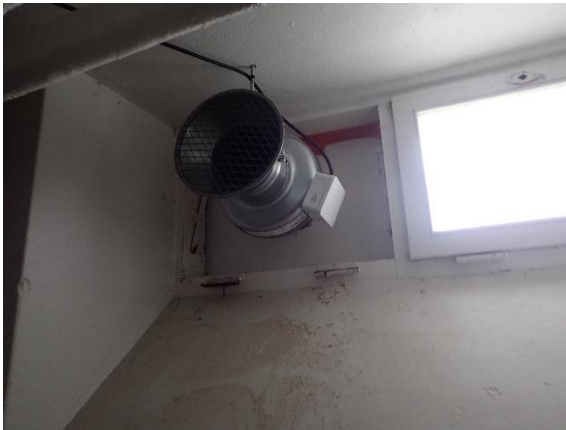
**Kuva 226**  
Kanavapuhaltimet olivat pienikokoisia ja imivät suoraan huonetilasta ilman imu-kanavistoa.

Alipaineistusjärjestely oli tehty kahdella kellarin ikkunaan sijoitetulla kanavapuhaltimella. Koko 1950-luvun rakennuksen kuutiotilavuus huomioiden, alipaineistusjärjestely oli arvion mukaan riittämätön.

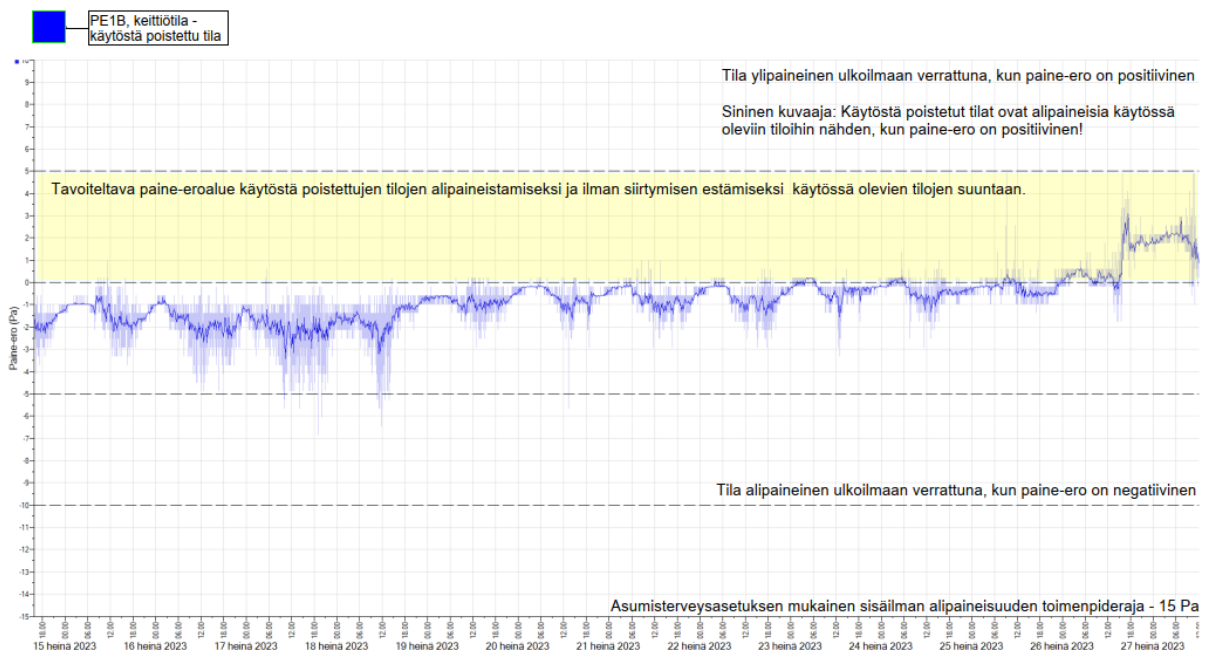
Tulosten perusteella keittiötilat olivat pääosin lievästi alipaineisia käytöstä poistettuihin tiloihin verraten (0...-5 Pa), mittausjakson aikana. Epäpuhtaan ilman siirtyminen käytöstä poistetuista tiloista käytössä oleviin tiloihin on mahdollista.

**Kuva 230**  
Keittiötilan ja käytöstä poistetun tilan välinen paine-ero. Kuvaajan perusteella keittiötila oli pitkällä aikavälillä jatkuvasti hieman alipaineinen (0...-5 Pa) käytöstä poistettuihin tiloihin verraten. Tuloksen perusteella epäpuhtaan ilman siirtyminen käytöstä poistetusta tilasta, käytössä oleviin tiloihin on mahdollista. Mittausjakson lopussa oleva muutos paine-erossa positiiviselle puolelle, aiheutuu 27.7 tehtyjen merkkiainekokeiden alipaineistusjärjestelyjen aiheuttamasta häiriöstä.

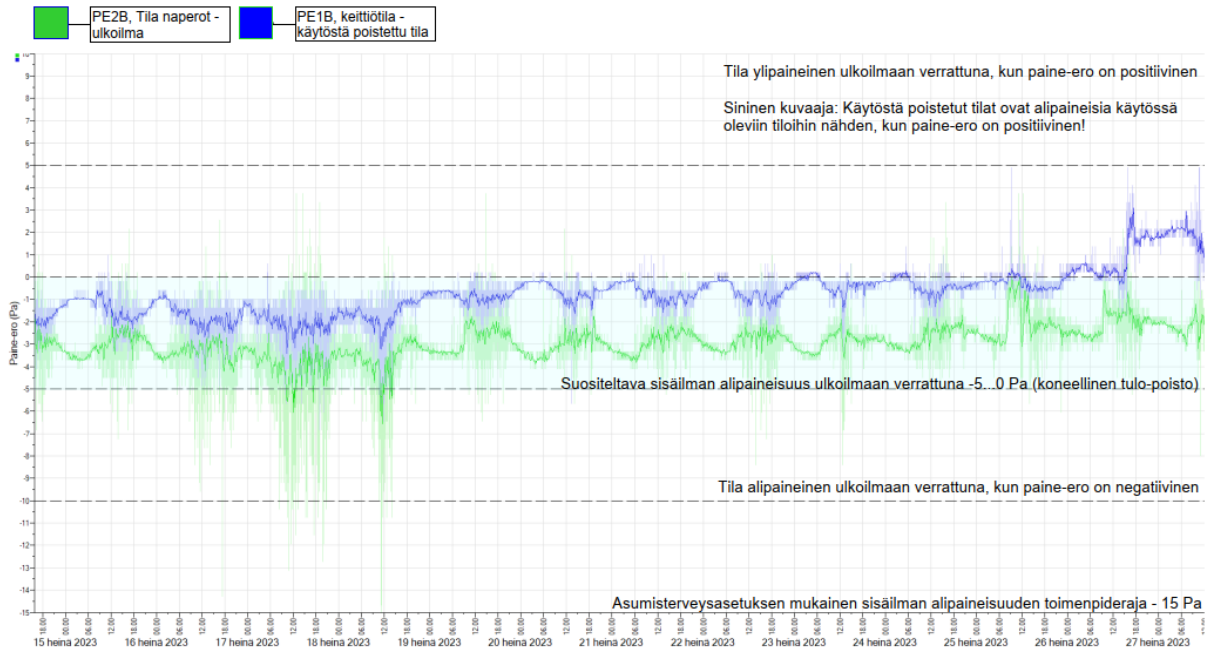
**Kuva 231**

Tulosten perusteella 1992 rakennuksen ryhmätilojen paine-ero ulkoilmaan verraten oli koneellisesti ilmanvaihdetulle rakennukselle tavoiteltavalla hyvällä tasolla. Paine-ero ulkoilmaan, oli pitkällä aikavälillä pääosin välillä 0...-5 Pa.

Mittausten yhdistetyt kuvaajat. 1992 rakennuksen ryhmätilat (Naperot) oli mittausjakson aikana jatkuvasti hieman alipaineinen ulkoilmaan verraten. Tilojen ilmanvaihto oli hyvin tasapainossa. Lyhytaikaiset poikkeamat johtuvat sääolosuhteista tai käytöstä.

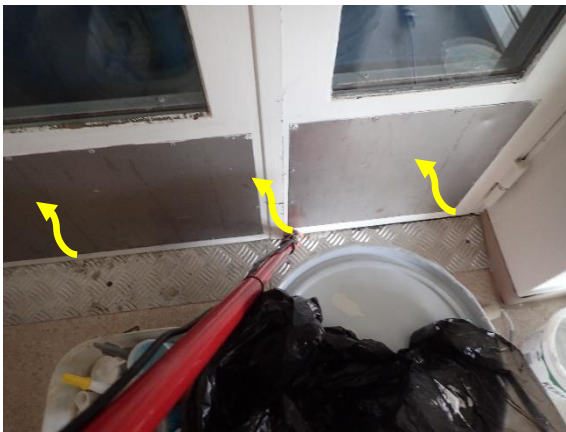
**Kuva 234**  
Yhdyskäytävän suljettu ovi. Merkkiai-  
neen vuotoa kynnyksen kohdalta.

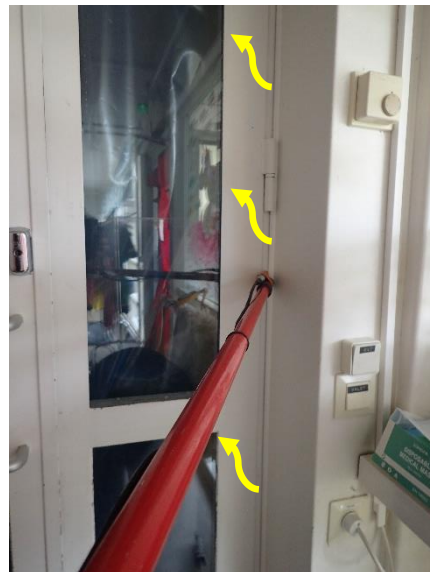
**Kuva 235**  
Yhdyskäytävän suljettu ovi. Merkkiai-  
neen vuotoa ovikarmin kohdalta oike-  
asta reunasta.

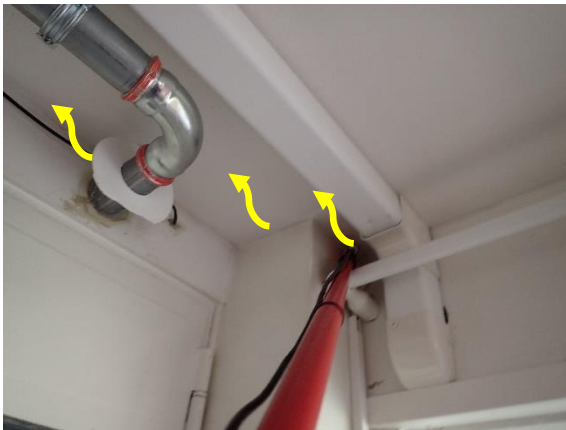
**Kuva 236**  
Yhdyskäytävän suljettu ovi. Merkkiaineen vuotoa putkiläpiviennin ja teräspilarin kohdalta.

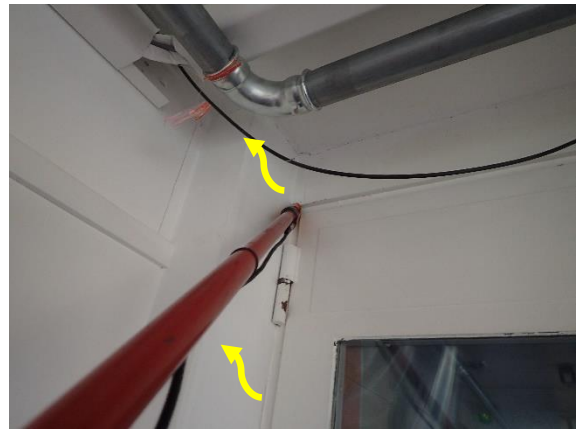
**Kuva 237**  
Yhdyskäytävän suljettu ovi. Merkkiaineen vuotoa ovikarmin kohdalta vasemmasta reunasta.

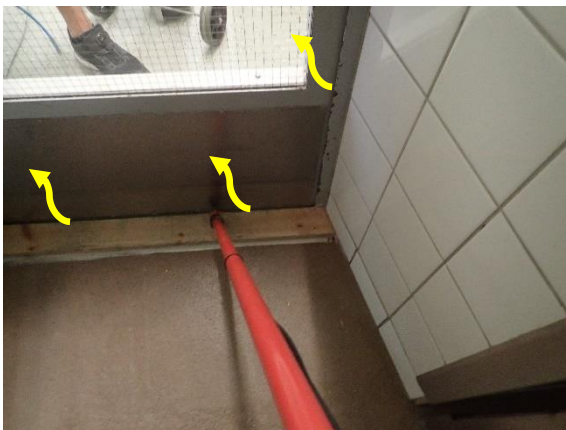
**Kuva 238**  
Merkkiaineen vuotoa varapoistumistie-oven rakoista.

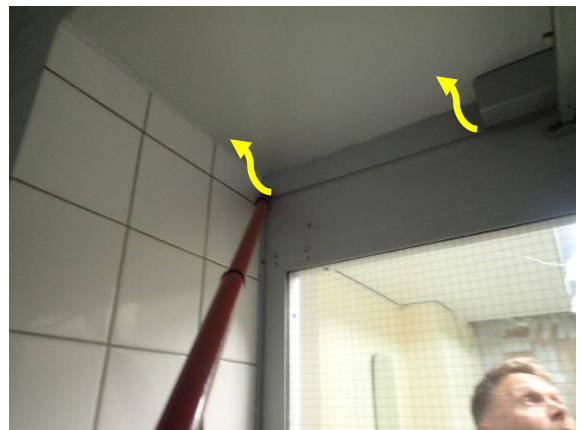
**Kuva 239**  
Merkkiaineen vuotoa varapoistumistie-oven rakoista ja karmin johtoläpiviennistä.

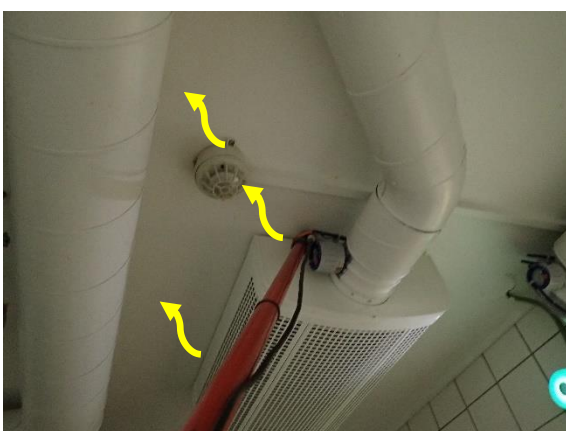
**Kuva 240**  
Merkkiaineen vuotoa alakatossa olevien asennusten taustasta.

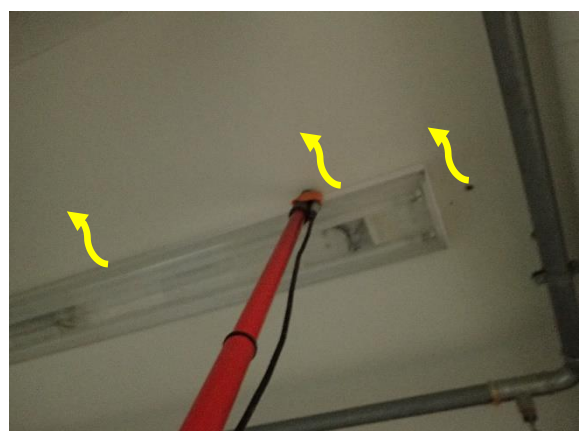
**Kuva 241**  
Merkkiaineen vuotoa alakatossa olevien asennusten taustasta ja levytyksen rei'istä.

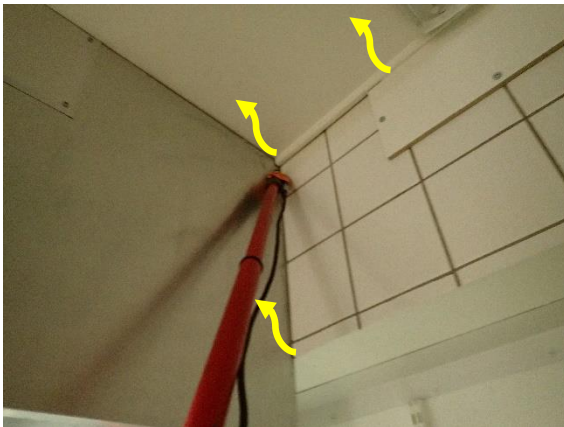
**Kuva 242**  
Merkkiaineen vuotoa seinän nurkasta ja alakaton rajasta.

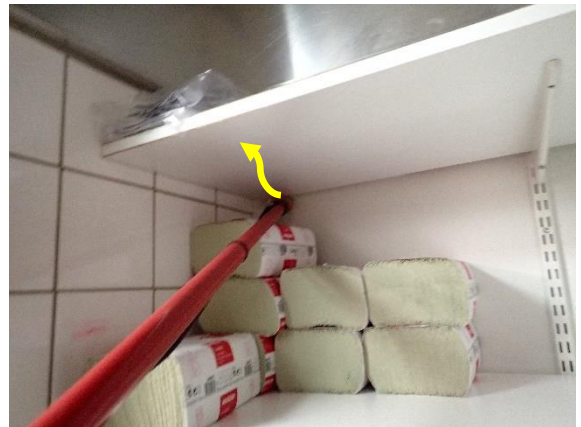
**Kuva 243**  
Merkkiaineen vuotoa laatoitetun seinän nurkasta.

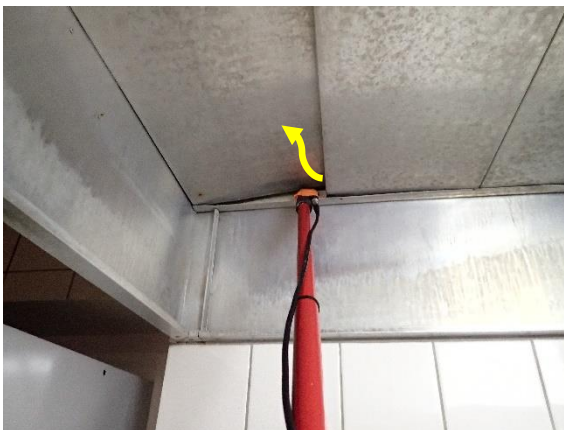
**Kuva 244**  
Merkkiaineen vuotoa alakatosta huuvan kautta.

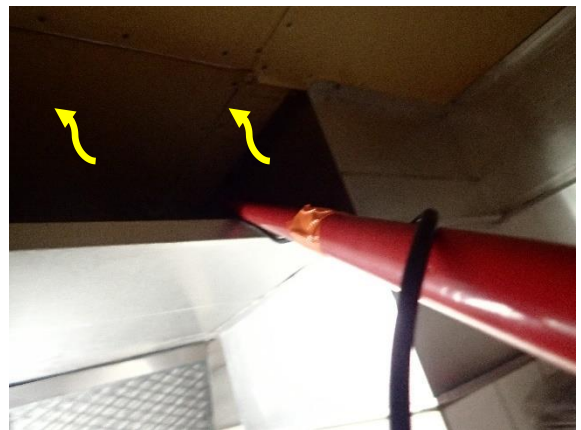
**Kuva 245**  
Merkkiaineen vuotoa alakattotilasta huuvan kautta.

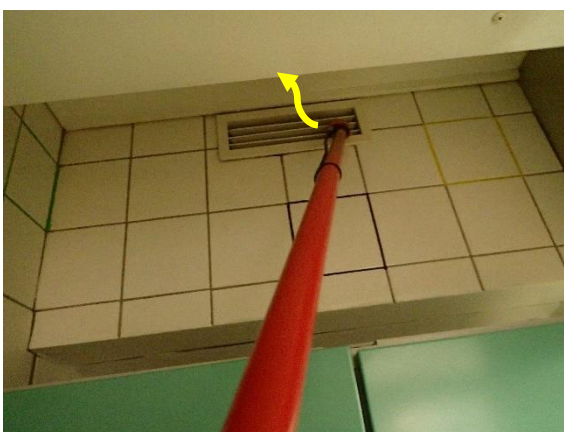
**Kuva 246**  
Merkkiaineen vuotoa seinän yläosan kotelon sisästä venttiin kautta.

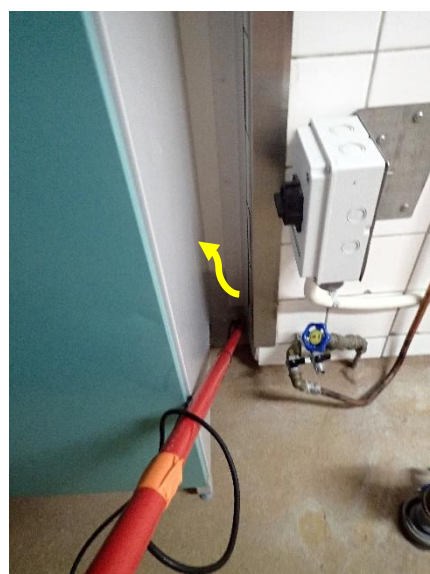
**Kuva 247**  
Merkkiaineen vuotoa seinän koteloinnin sisältä.

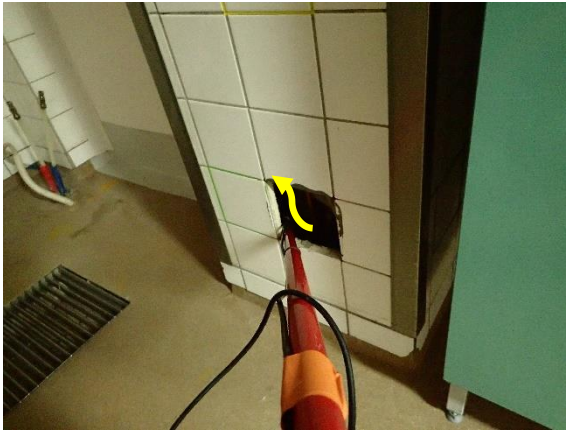
**Kuva 248**  
Merkkiaineen vuotoa seinän koteloinnin sisältä.

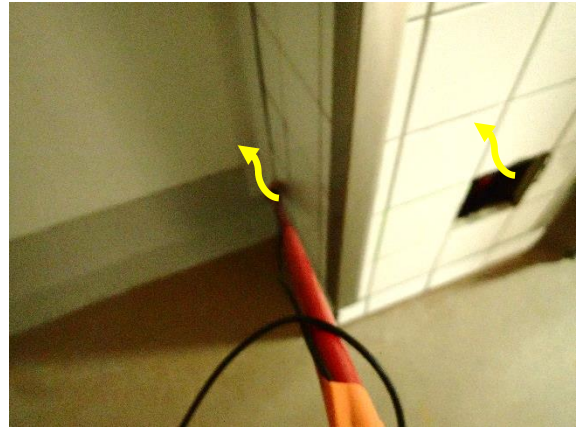
**Kuva 249**  
Merkkiaineen vuotoa seinän koteloinnin sisältä, tiivistyksen päästä.

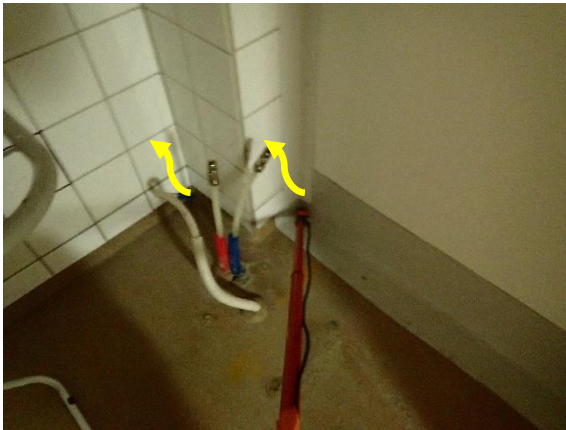
**Kuva 250**  
Merkkiaineen vuotoa seinän koteloinnin sisältä ja peitelevyn saumasta.

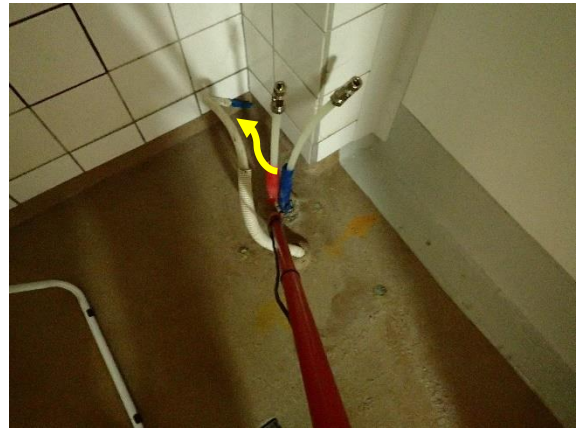
**Kuva 251**  
Merkkiaineen vuotoa vesijohtojen suo-  
japutkien sisältä. Tätä vuotoa ei ha-  
vaittu normaalipaine-erossa.

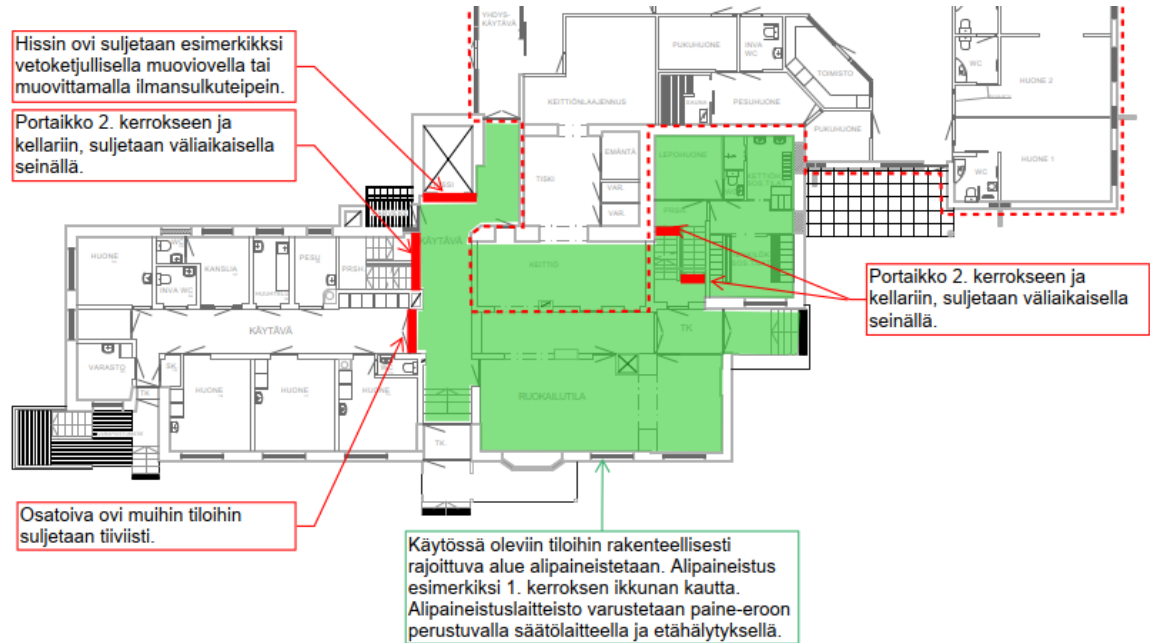
**Kuva 252**

Esimerkki suositeltavista alipaineistusjärjestelyjen muutoksista.

Käytössä oleviin tiloihin rajoittuvat osat 1950-luvun rakennuksesta, suositellaan rajamaan omaksi ilmatilakseen. Tällä toimenpiteellä voidaan luotettavammin alipaineistaa käytöstä poistettua rakennusosaa tarvittavilta osin. Toimivalla ja automaattisesti

säätyvällä tai muuten valvotulla alipaineistusjärjestelmällä, epäpuhtauksien kulkeutuminen voidaan estää. Suositeltavaa alipaineistusjärjestelyä on esitetty kuvassa 252.

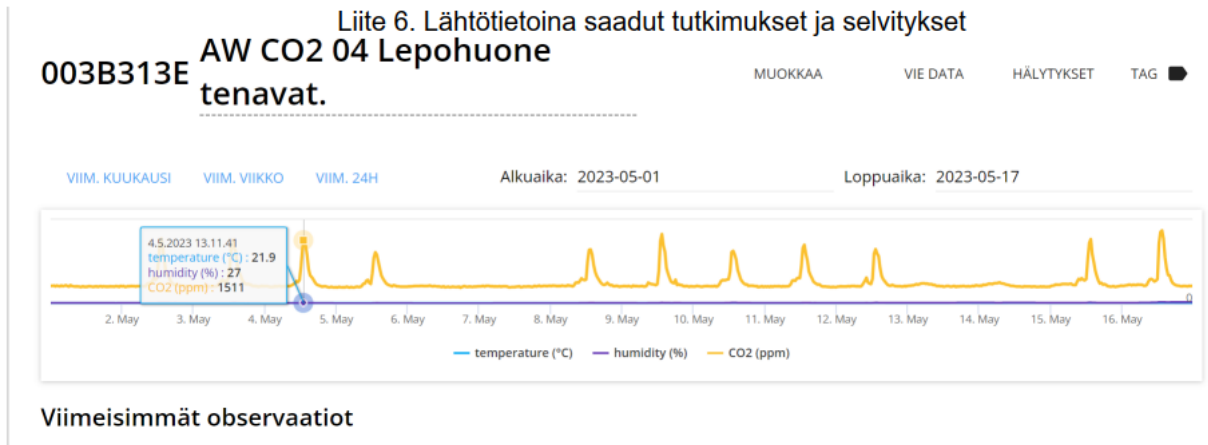
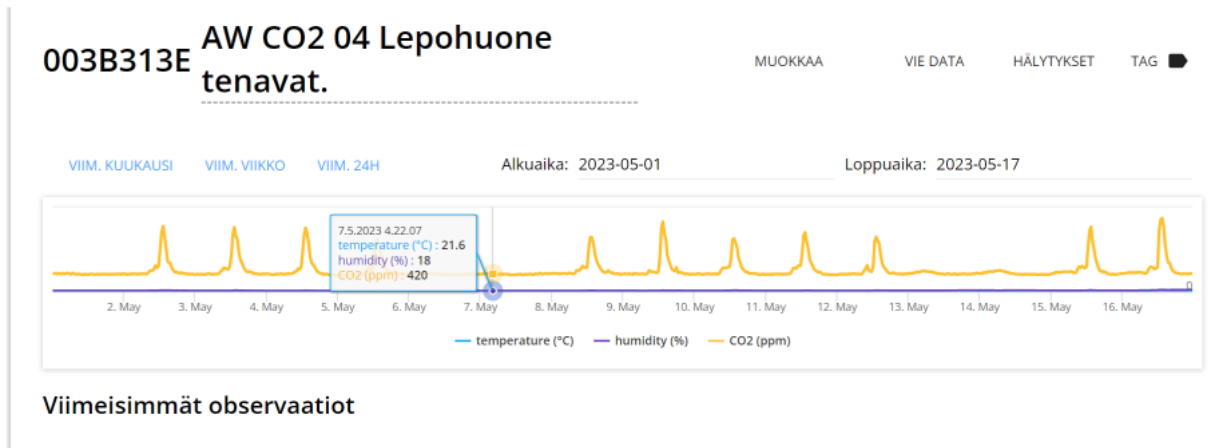
**Kuva 255**

Esimerkkikuva 2002 rakennuksen huonetilan 2 mittauksista. Kuvaajan skaalaus on epätarkka (1k apuviivaa ei ole kuvaajassa nähtävissä). Iltapäivällä esiintyy lyhytaikaisesti yli 1000 ppm ylityksiä joinakin päivinä.
