# Honkajoen varhaiskasvatuksen tilaratkaisut

5.6.2024

Rakennuksen kosteus- ja sisäilmatekninen kuntotutkimus  
19.9.2023

Tutkimuksen kohde: Hongon päiväkoti  
Osoite: Linnikantie 14, 38950 Honkajoki  
Kiinteistötunnus: 99-403-4-491  
Tehtävä: Rakennuksen kosteus- ja sisäilmatekninen tutkimus  
Työnumero: 3118752.8

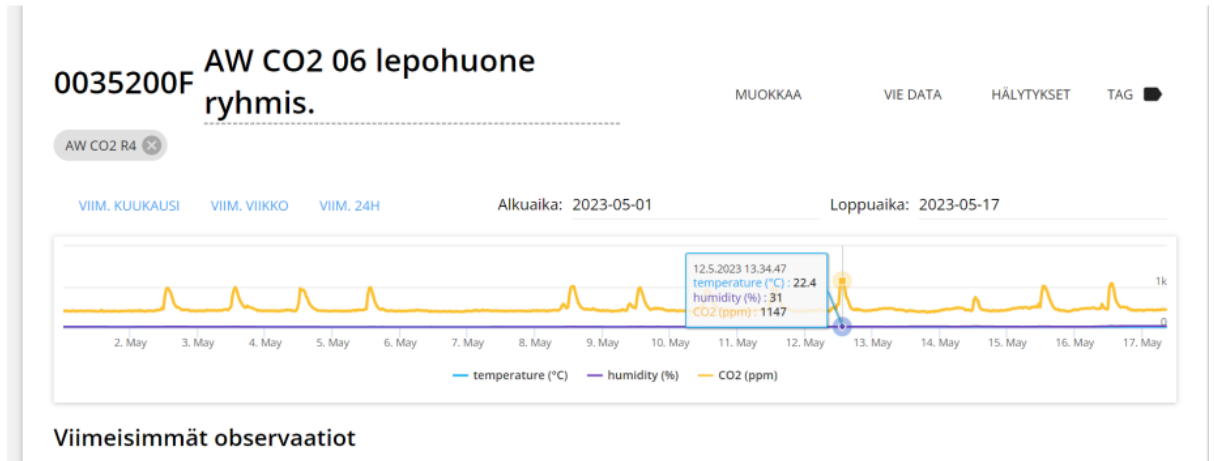
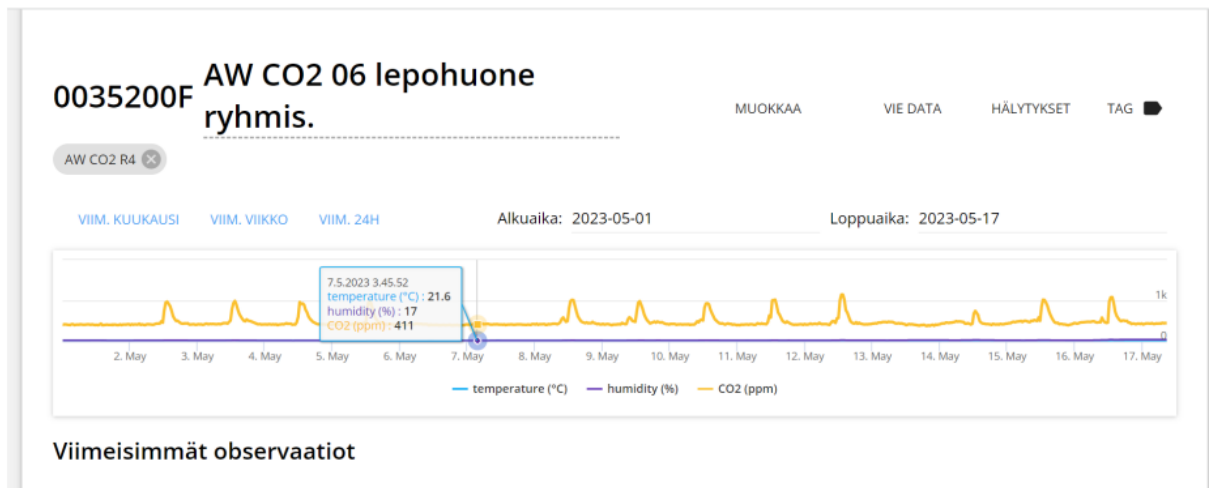
**Kuva 256**

Esimerkkikuva 1992 rakennuksen huonetilan 5 mittauksista. Kuvaajan skaalaus on epätarkka. Iltapäivällä esiintyy lyhytaikaisesti hiilidioksidipitoisuuden nousua yli 1000 ppm. joinakin päivinä.

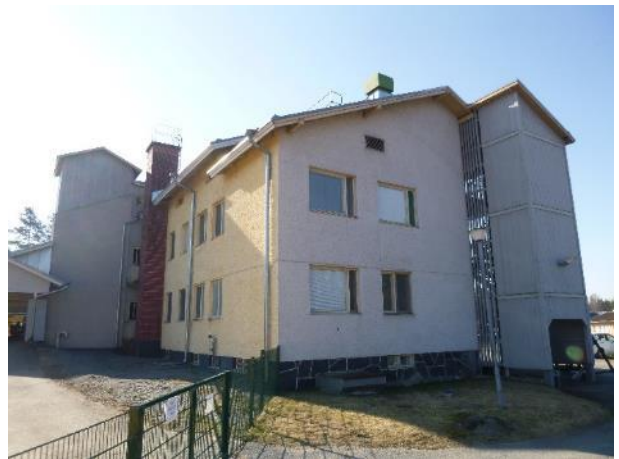
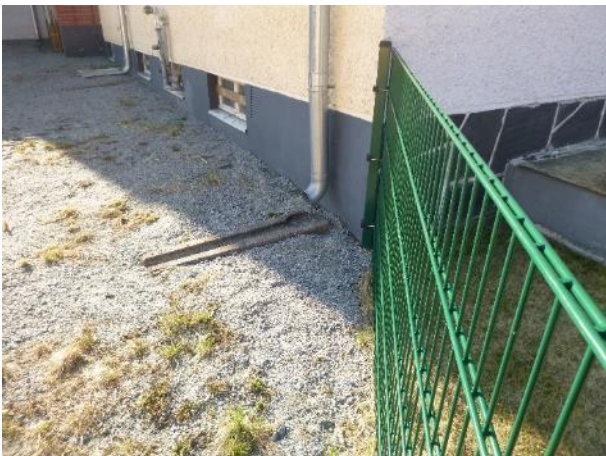
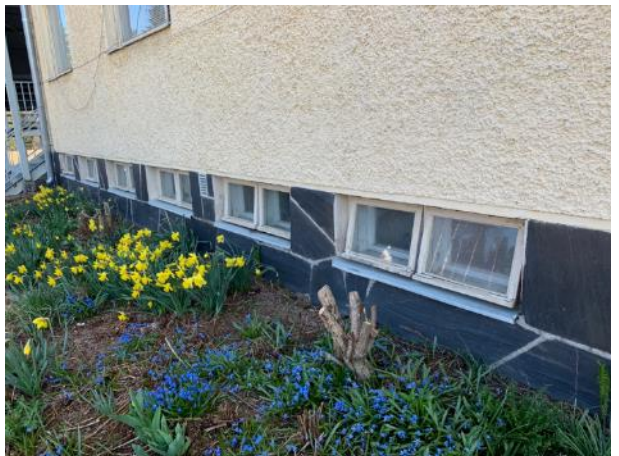
Maanpinnan kallistukset rakennuksen vierustalla ovat paikoin tasaiset ja rakennukseen päin viettävät. Maanpinnan tulisi kallistaa rakennuksesta poispäin, jotta sade- ja sulamisvedet eivät pääse rakennuksen vierustalle ja aiheuta ylimääräistä kosteusrasitusta.

*Seinustalle ulottuva kasvillisuus lisää lattia ja seinärakenteelle aiheutuvaa kosteusrasitusta.*

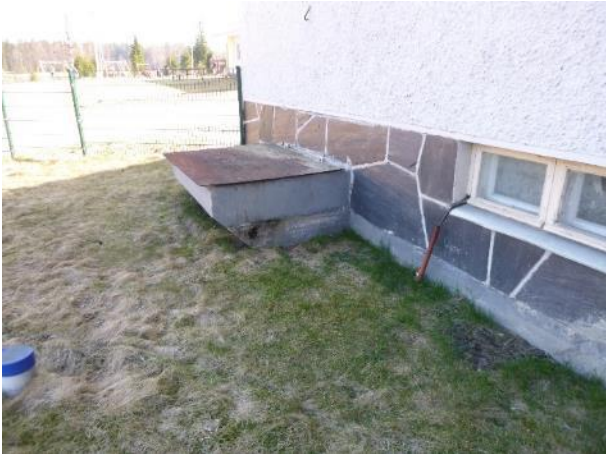
*Rakennuksen vierustaa.*

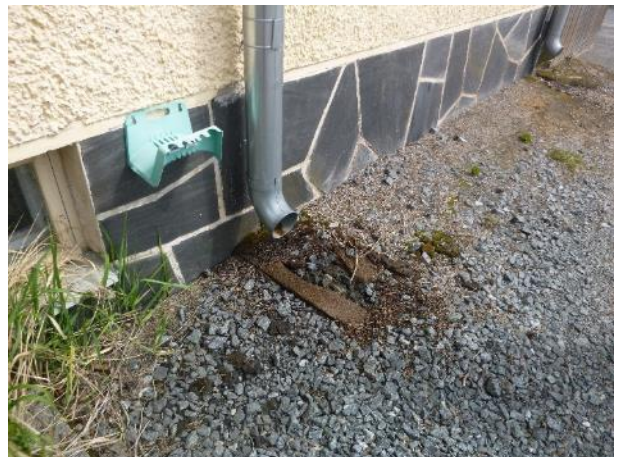
Perusmuuri eli sokkeli on betonirakenteinen luonnonkivi pinnoitteinen. Sokkelissa ja seinän alaosassa esiintyy kosteuden aiheuttamia jälkiä ja sammaloitumista. Rakennuksen seinustalle ulottuva nurmialue, kasvillisuus lisäävät kosteusrasitusta perustus- ja seinärakenteille.

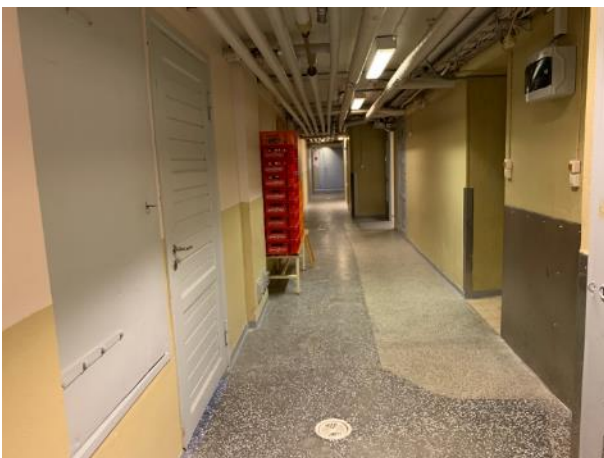
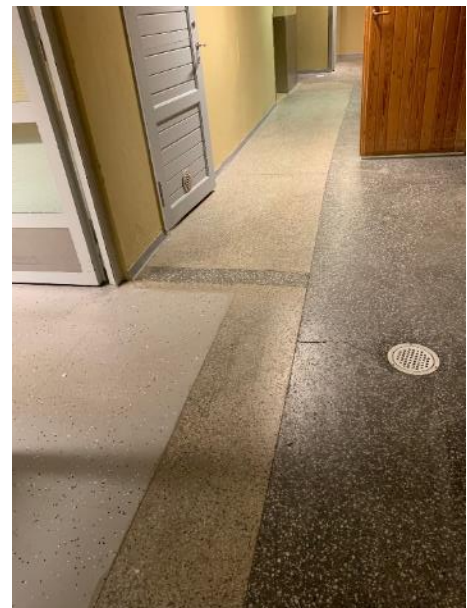
*Yleiskuvia kellarikerroksesta.*

Kellarikerroksessa havaittiin paikoin maanvastaisten seinien alaosissa kosteuden aiheuttamia jälkiä. Maaperästä aiheutuu alapohjarakenteelle kosteusrasitusta sekä kapillaarisesti että vesihöyryn diffuusiolla. Tutkimushetkellä vaurioituneissa kohdissa havaittiin kohonneita kosteuspitoisuuksia.

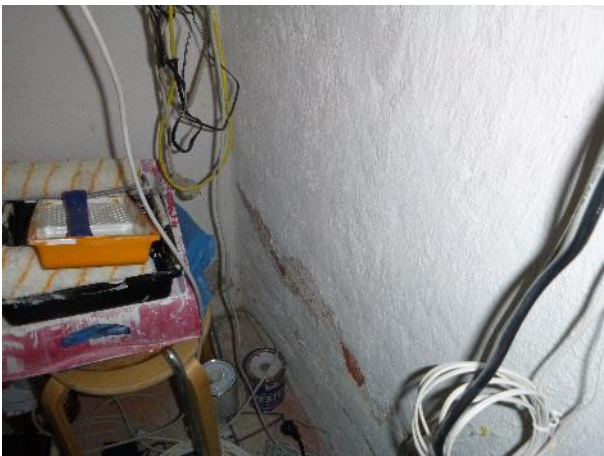
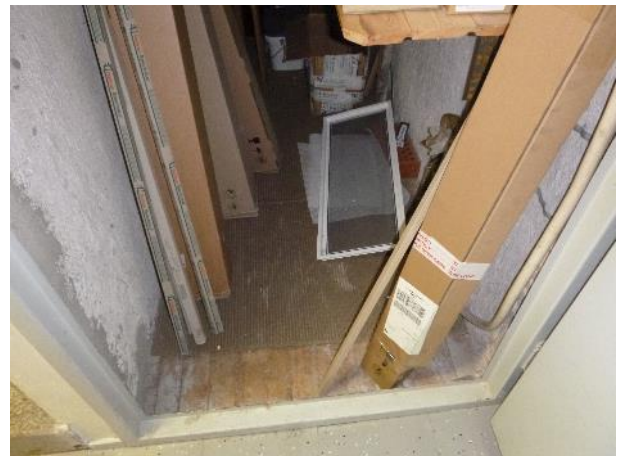
*Yleiskuvia kellarikerroksen tiloista.*

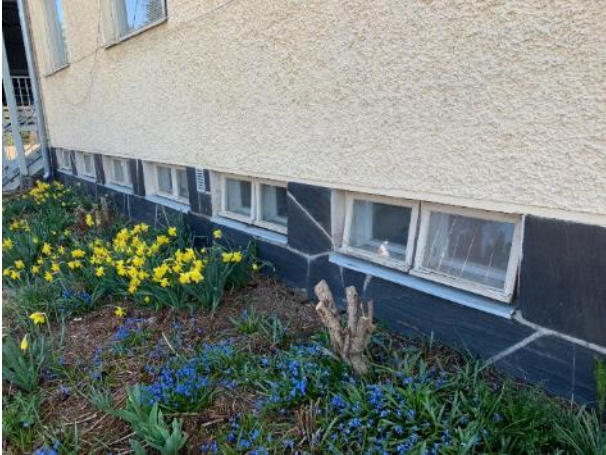
*Kellarikerros sijaitsee osittain maanpinnan alapuolella.*

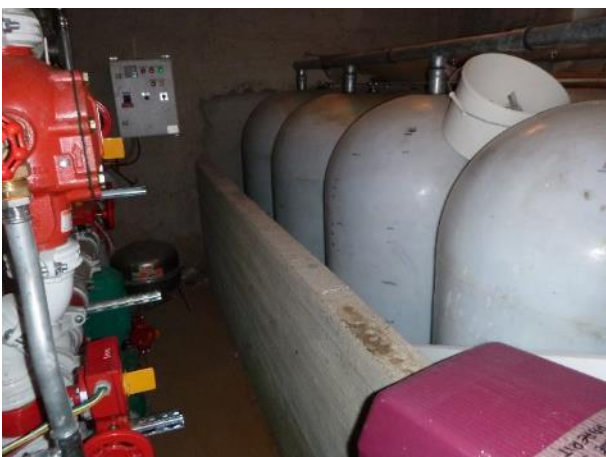
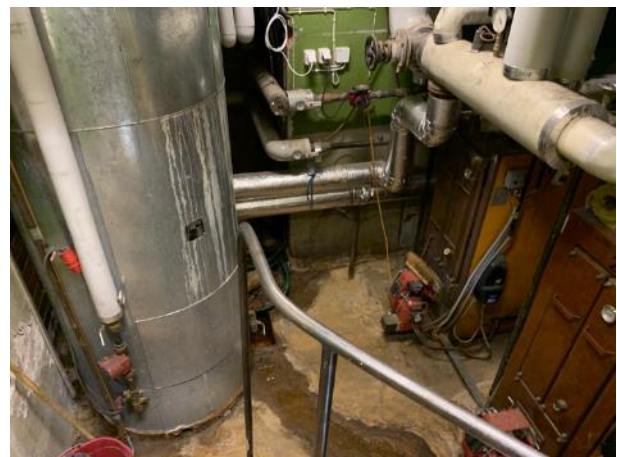
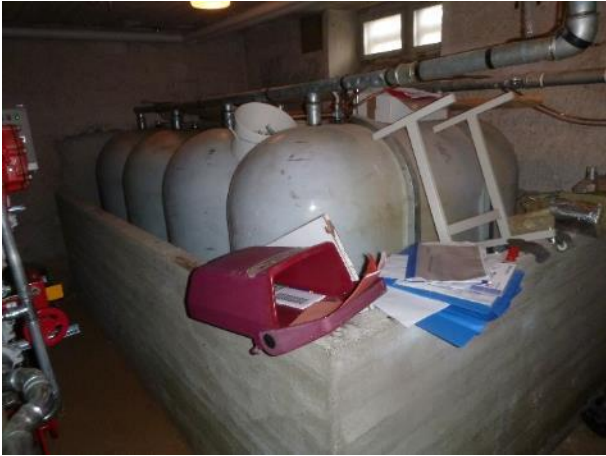
Kellarissa sijaitsevissa tiloissa (lämmönjakohuone, öljysäiliö- yms. tekniset tilat) esiintyy mikrobi- ja öljyperäistä hajua. Öljyperäisen hajun lähteenä on kellarikerroksessa sijaitsevat öljysäiliöt ja lämmönjakohuone. Mikrobiperäisen hajun lähteenä ovat mm. märkien betonirakenteiden pinnoilla olevat epäpuhtaudet. Em. hajujen on mahdollista päästä rakenteiden epätiiviykskohtien, läpivientien ja ovien kautta ylempiin kerroksiin.

*Yleiskuvia teknisistä tiloista.*

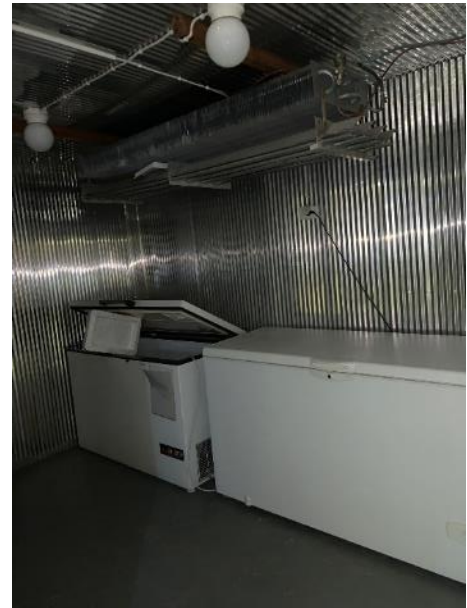
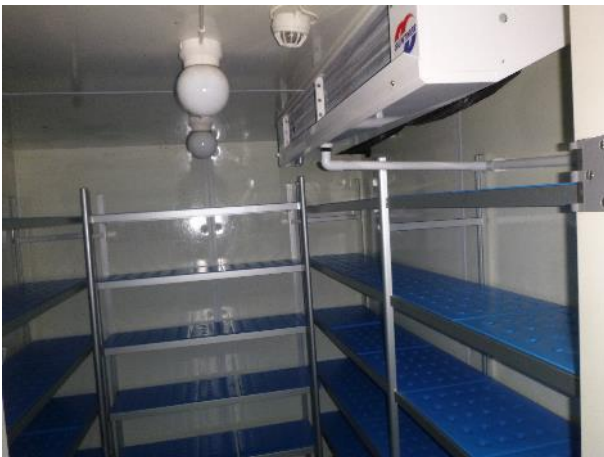
Kylmiössä on aistinvaraisesti havaittuna mikrobiperäinen haju. Kylmätilan jäähdyttämisen seurauksena tapahtuu kosteuden tiivistymistä rakenteisiin. Jäähdytettävän tilan rakenteet tulee suunnitella ja rakentaa kosteusteknisesti toimiviksi.

*Kylmiötilat.*

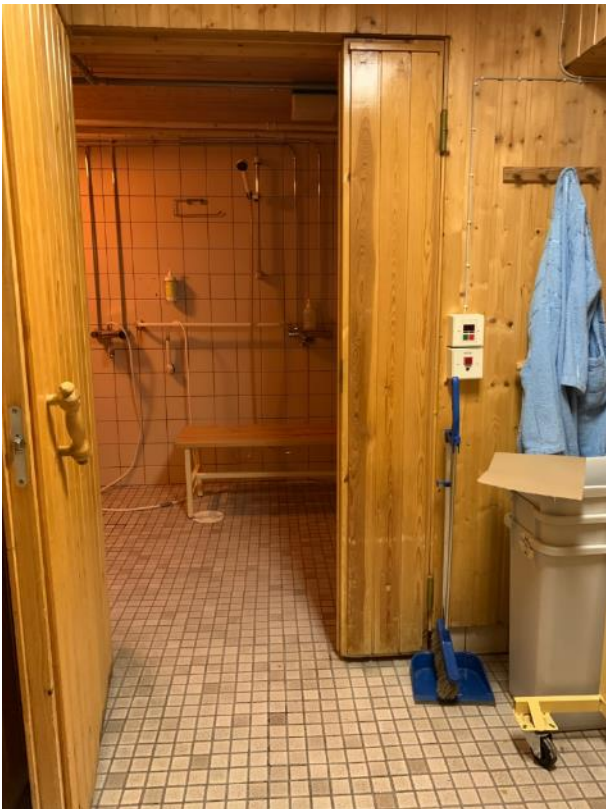
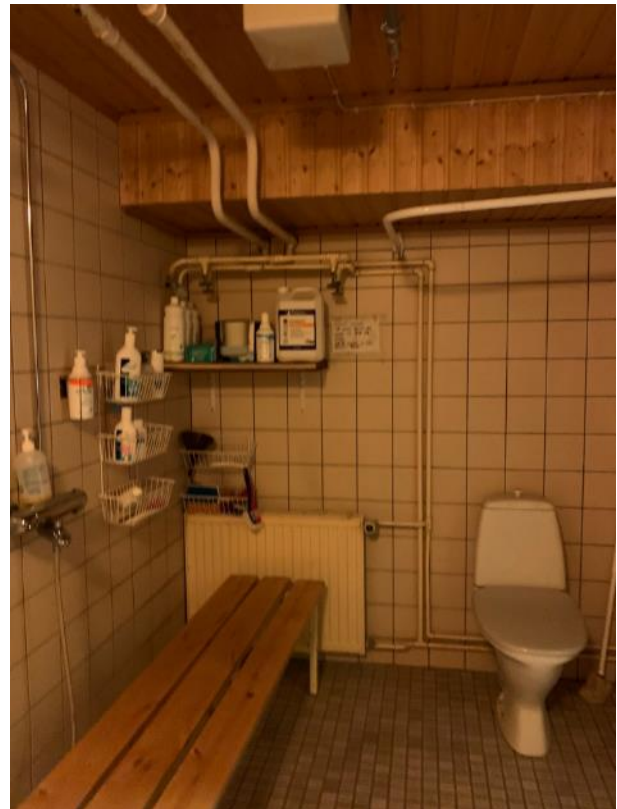
WC- ja pesutilojen lattiat ovat betonirakenteiset ja pinnoitteena on kaakeli- tai klinkkerilaatta. Seinät ovat kivi- ja levyrakenteisia seinäpinnoitteena on kaakeli. Lattiakaivojen liittymät eivät arvion mukaan ole tiiviitä. Pintarakennekosteudentunnistimella tehdyn tarkastelun perusteella ei havaittu poikkeavaa kosteutta.

*Yleiskuvia pesu- ja wc-tiloista*

Pesutilat ovat ylittäneet teknisen käyttöikänsä. Pesutiloissa ei todettu poikkeavia pintarakennekosteuden arvoja. Pesutiloihin suositellaan remontointia, jossa rakenteisiin asennetaan nykymääräysten mukaiset vedeneristeen.

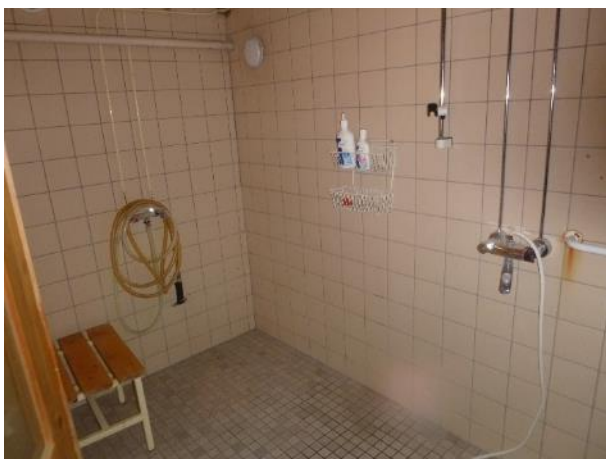
*Pesuhuone*

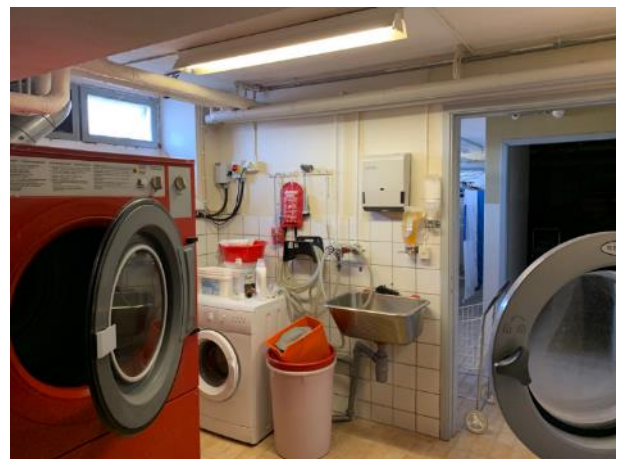
*Pyykkitupa.*

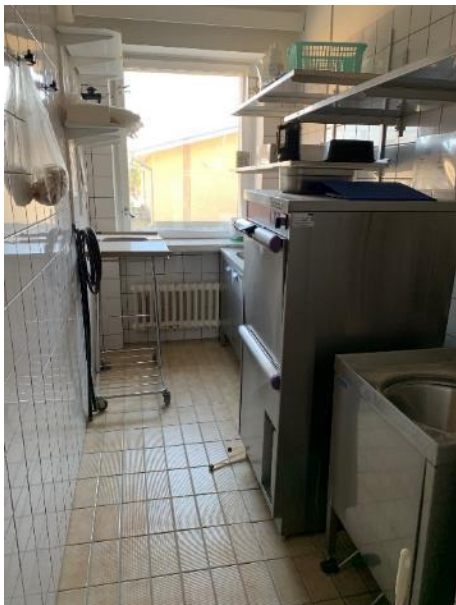
*Pesu- ja wc-tiloja.*

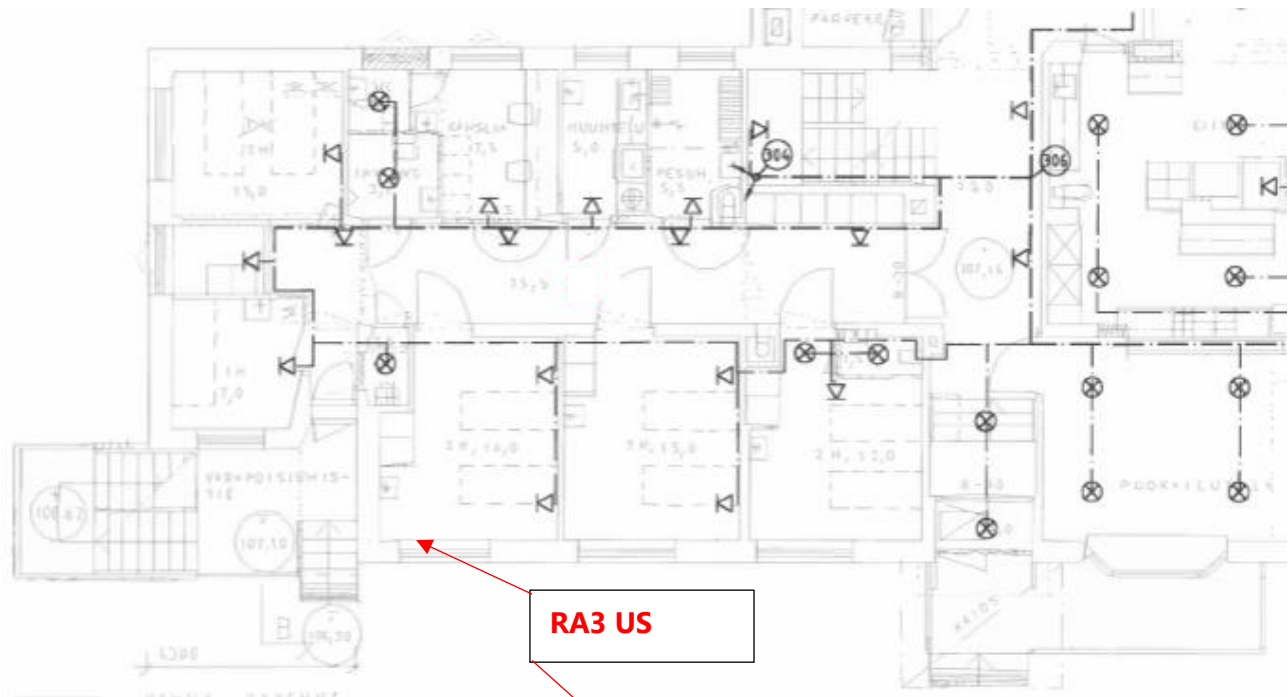
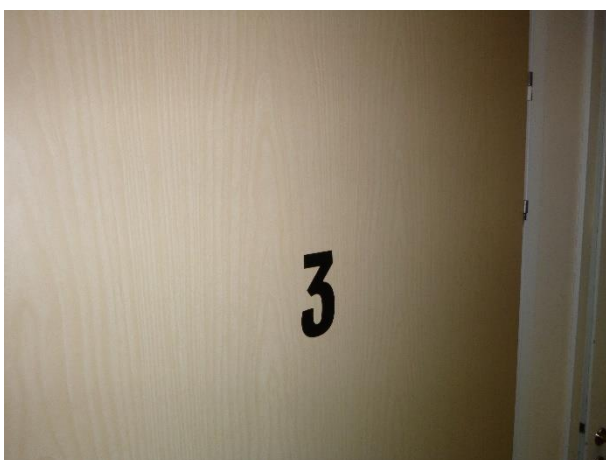
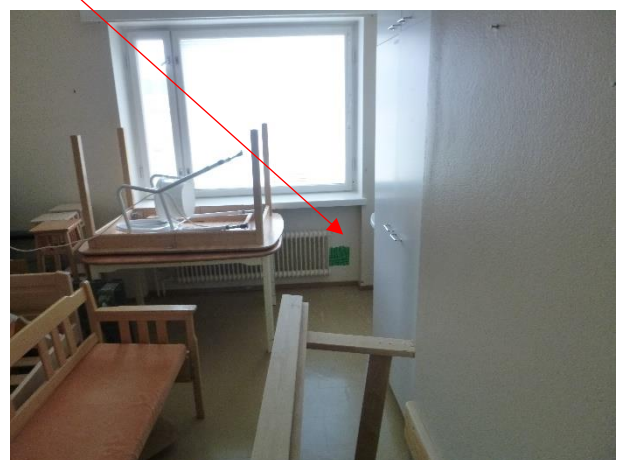
Huoneen 3. ulkoseinän alaosan eristetilasta otettiin materiaalinäyte mikrobimääritystä varten. Materiaalinäytteen analyysivastauksen perusteella näytteessä ei havaittu mikrobikasvua. Analyysivastaus liitteessä.

Rakenneavaus huoneen 3. ulkoseinään.

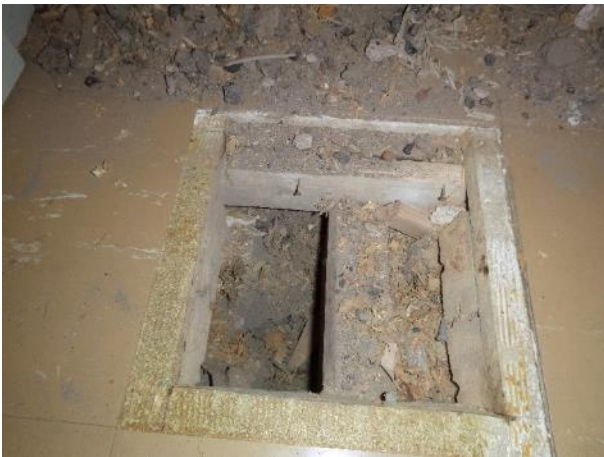
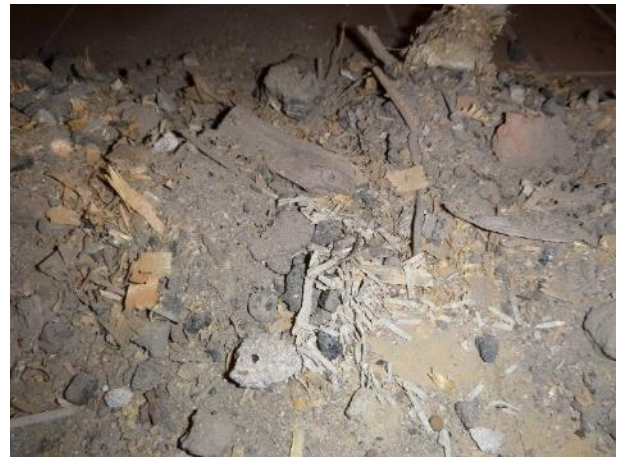
- avatusta rakenteesta havaittiin mikrobiperäistä hajua
- purueristeestä otetun materiaalinäytteen analyysituloksena on selvä mikrobikasvu materiaalissa
- täyteaineena erittäin pölyävää orgaanista ainesta ja rakennusjätettä

*Rakenneavaus välipohjaan.*

Ala- ja kaksoislaattarakenteisen välipohjan muottilaudoitus sekä täyteaineena käytetty orgaaninen aines on suositeltavaa poistaa peruskorjauksen yhteydessä. Ennen korjaustyöhön ryhtymistä rakennukseen tulee tehdä asbesti- ja haitta-aine tutkimus.

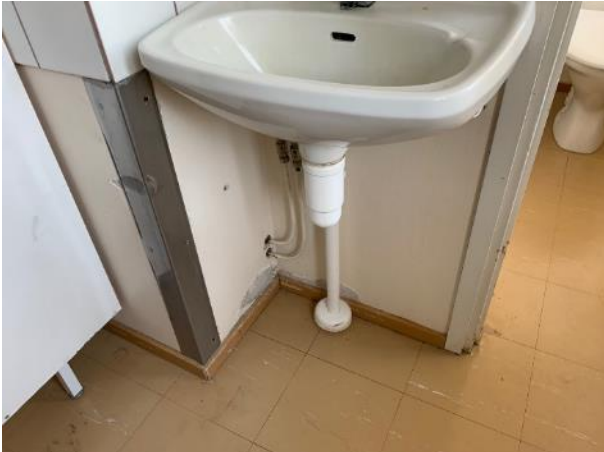
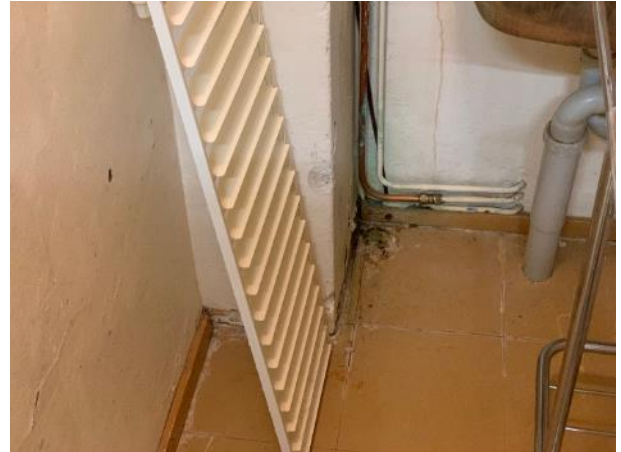
Välipohjat kartoitettiin pintarakennekosteudentunnistimella. Kosteudentunnistin havaitsee kosteuden 2-5 cm:n syvyydeltä. Pintarakennekosteudentunnistimella ei havaittu poikkeavia pintarakennekosteuden arvoja. Putki- ja viemäriiitoksissa on havaintojen mukaan tapahtunut paikoin vuotoja.

*Yleisnäkymää.*

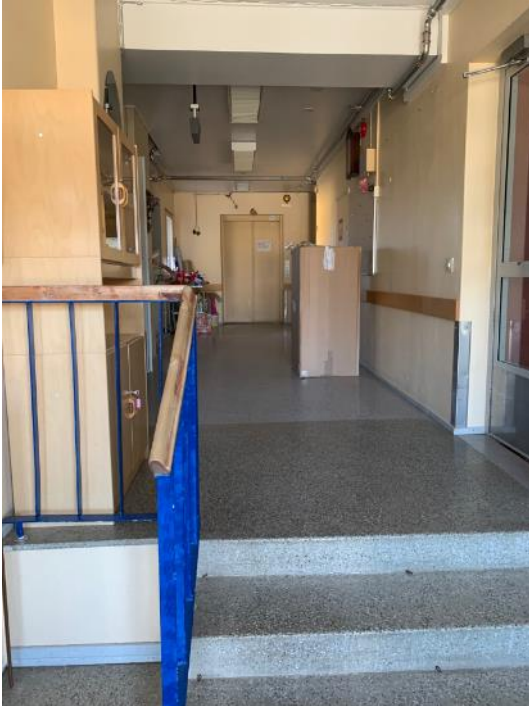
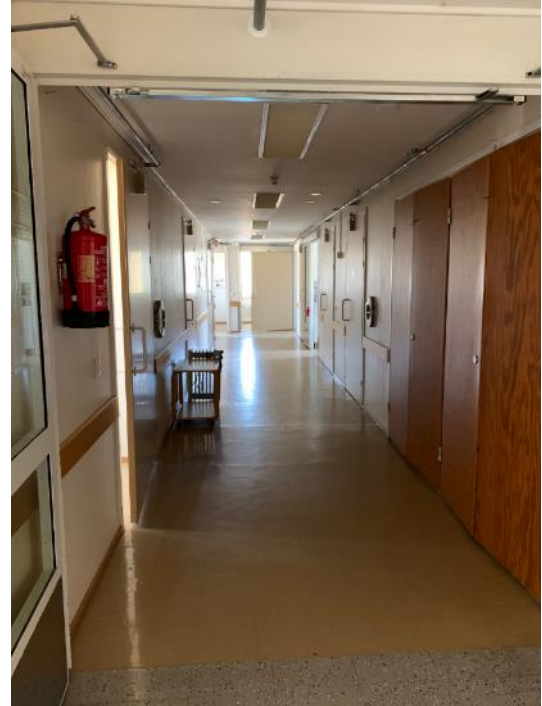
*Lattiapinnoitteita.*

Lattiapinnoitteissa paikallisia vauriokohtia, joiden kautta pesuvesien on mahdollista päästä rakenteisiin. Lattiapinnoitteet ovat teknisen käyttöikänsä päässä ja tulevat sen perusteella uusittavaksi. Haitta-aineet tulee huomioida korjaussuunnitelmissa, mm. asbestia esiintyy lattiapinnoitteena käytetyissä vinyylilaatoissa ja liimoissa.

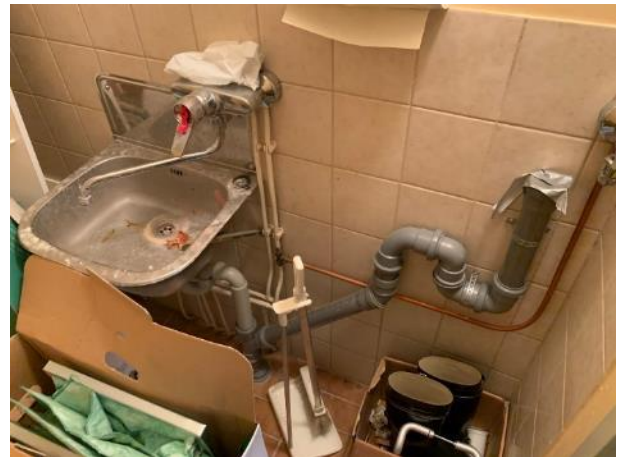
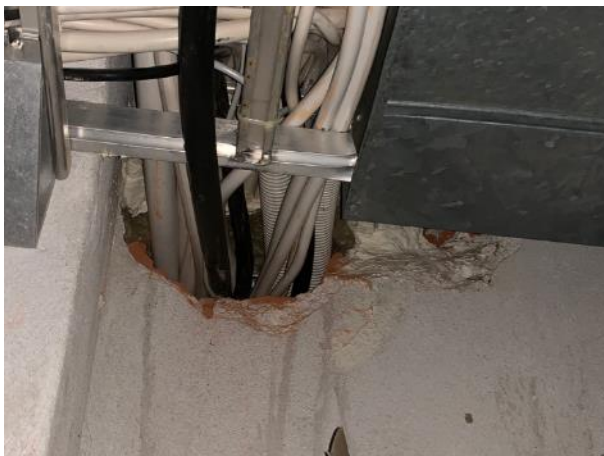
*Epätiivittä läpivientejä.*

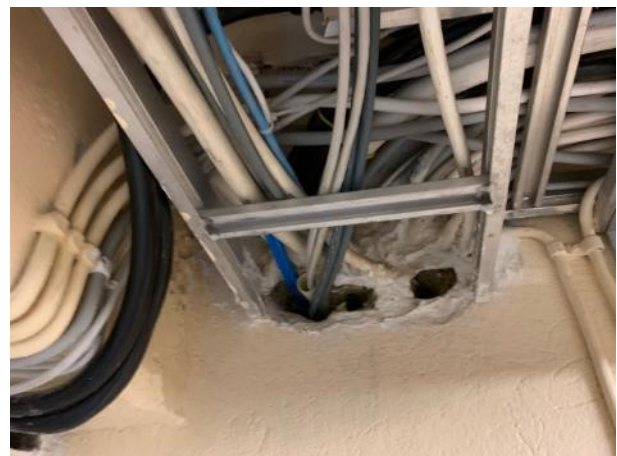
Sähkökeskustilassa on tiivistämättömiä läpivientejä tms., joiden kautta pääsee maaperän hajuja sähkökeskustilaan ja edelleen porrashuoneeseen.

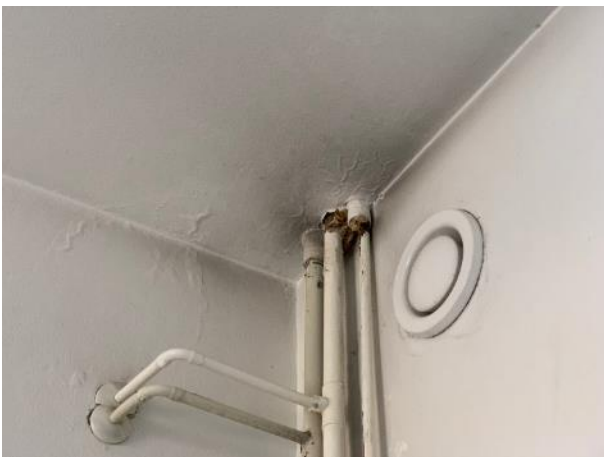
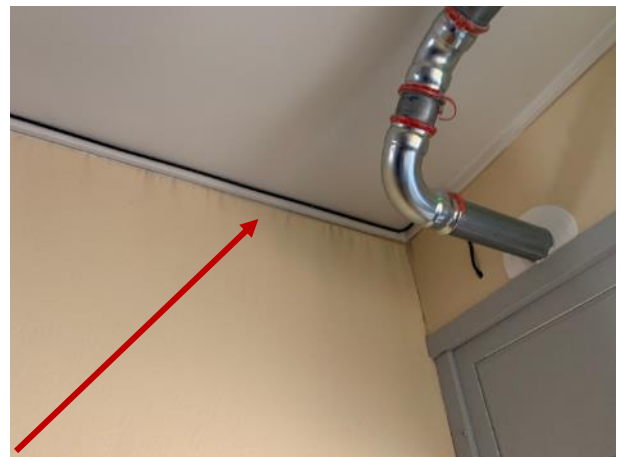
Rakenteista tapahtuu ilmavirtauksia sisätiloihin, mikä näkyy rakenteiden pinnoilla esiintyvänä ilmavuotojen aiheuttamana tummentumisena. Ilmavuotojen mukana sisäilmaan kulkeutuu mm. rakenteissa olevia epäpuhtauksia, lämmöneristeen mineraalikuituja. Ilmavuotoja tutkittiin aistinvaraisen havainnoinnin lisäksi lämpökameralla tehdyllä tarkastelulla.

*Ilmavuotoa rakenteista.*

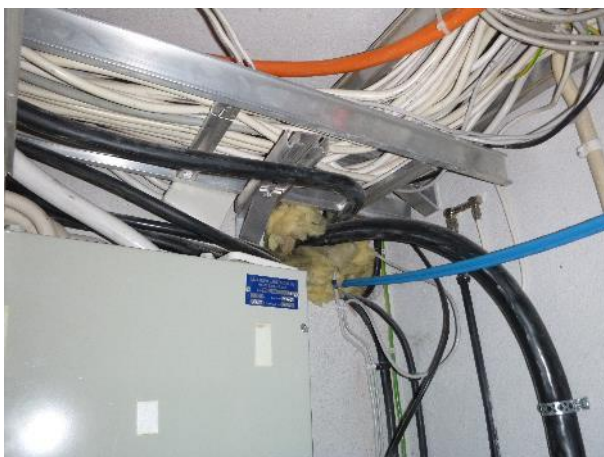
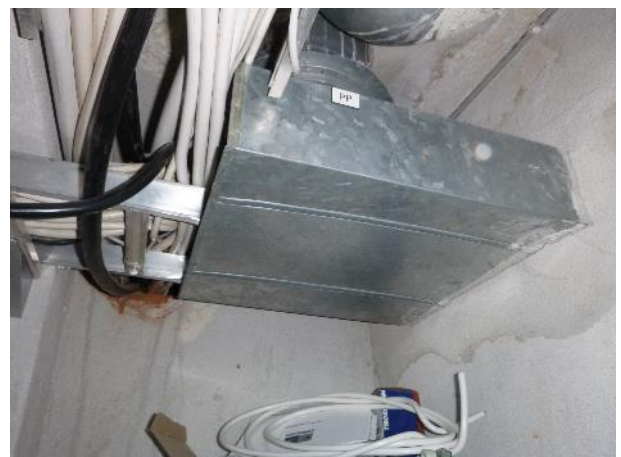
*Tiivistämättömiä läpivientejä.*

Rakenteissa olevat läpiviennit eivät ole tiiviitä, ja niiden kautta pääsee kulkeutumaan epäpuhtauksia sisäilmaan.

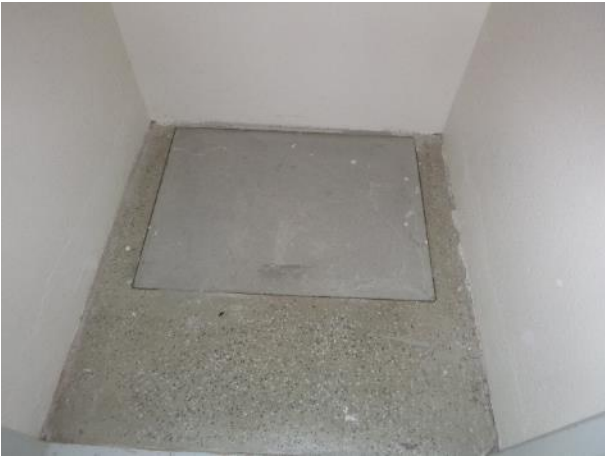
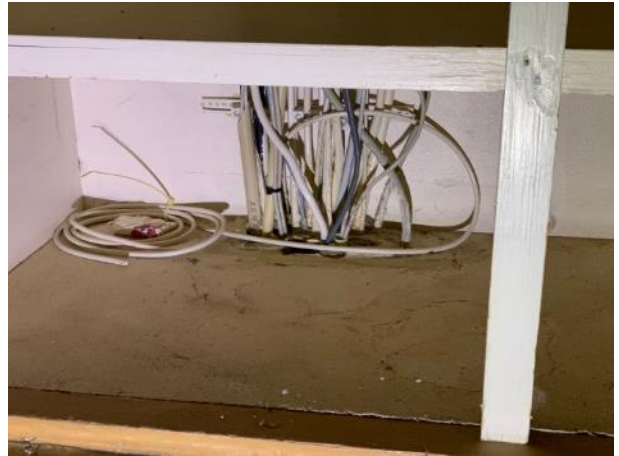
*Epätiivittä läpivientejä.*

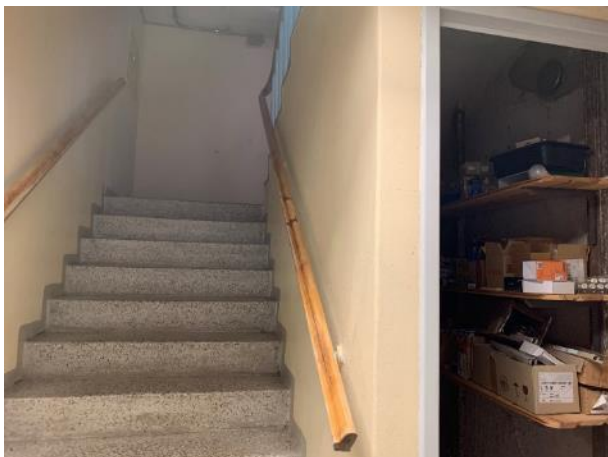
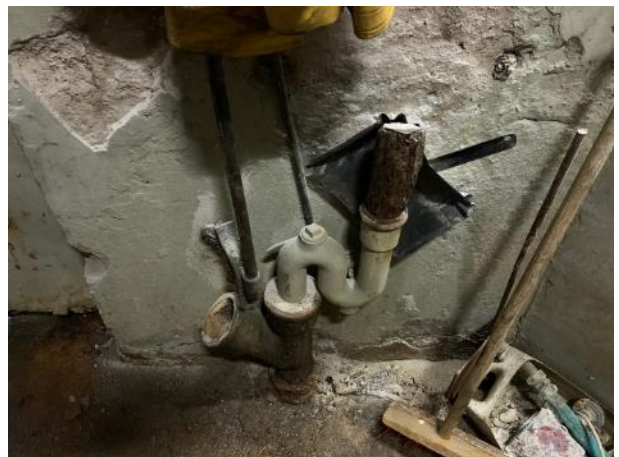
*Kellarikerroksesta ilmayhteys ylempiin kerroksiin.*

Kellarikerroksesta todettiin ilmavirtauksia ovien ja portaikkojen kautta ylempiin kerroksiin. Lisäksi todettiin muita ilmapuotoreittejä mm. pyykkikuilu sekä hissikuilu jonka kautta kellarista kulkeutuu ilmaa kerroksiin. Ilmavirtausten mukana kulkeutuu kellarikerroksen ilmassa ja rakenteissa olevia epäpuhtauksia, kuten pölyjä, mikrobien aineenvaihduntatuotteita, itiöitä ja rihmaston kappaleita sekä rakenteissa vedeneristeenä käytetystä pikisivellystä haihtuvia yhdisteitä.

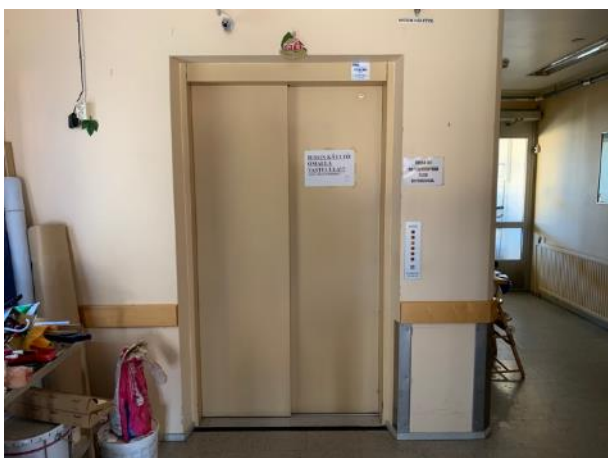
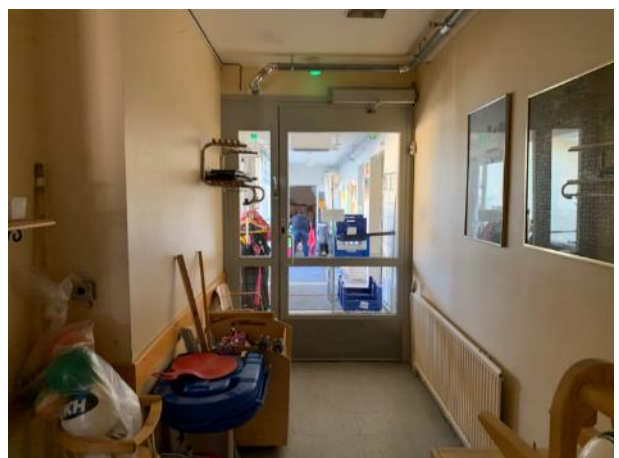
*Vanhainkodin tiloista ilmayhteys päiväkotitiloihin.*

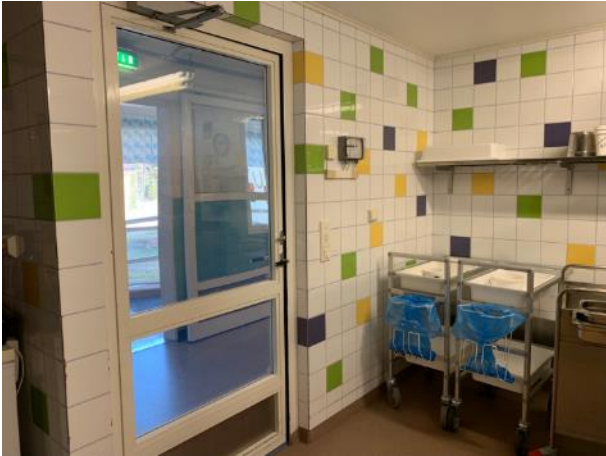
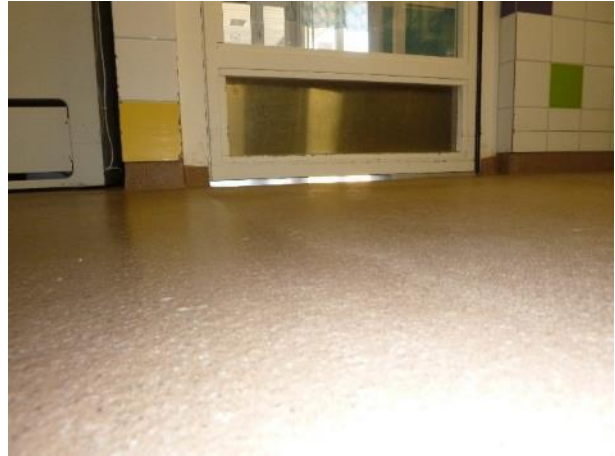
*Keittiötiloista ilmayhteys päiväkotitiloihin.*

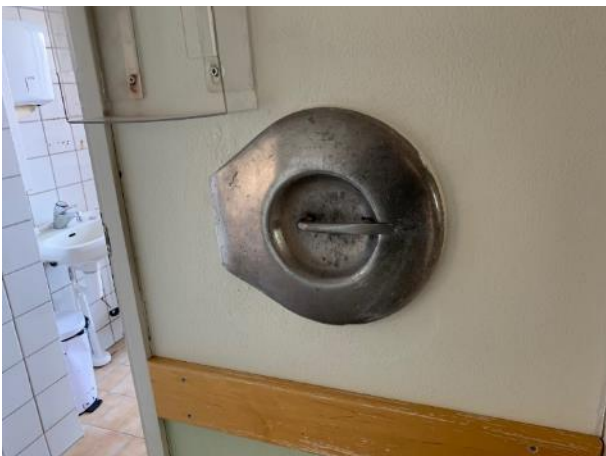
*Pyykkikuilu.*

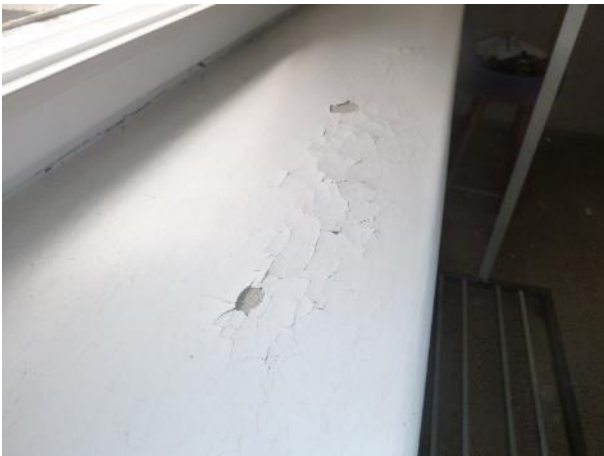
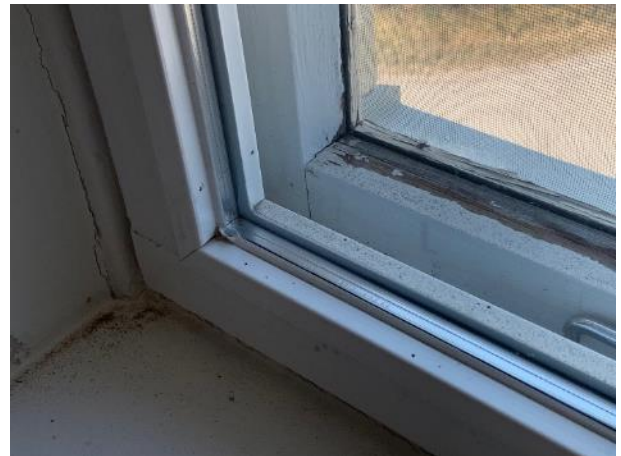
Ulkoseinien ja ikkunakarmien liittymät sekä läpiviennit ovat epätiivit. Liittymien kautta on mahdollista tapahtua ilmavuotoa sisätiloihin. Rakenteissa olevat epäpuhtaudet, jotka sisältävät mikrobeja (esimerkiksi itiöitä ja rihmaston kappaleita) sekä niiden hajoamis- ja aineenvaihduntatuotteita, kulkeutuvat sisäilmaan ilmvirtausten mukana rakenteessa olevien ilman vuotokohtien kautta.

Ikkunat ovat huonokuntoiset ja korjauksen / uusimisen tarpeessa.

*Ikkunoita sisäpuolelta kuvattuna.*

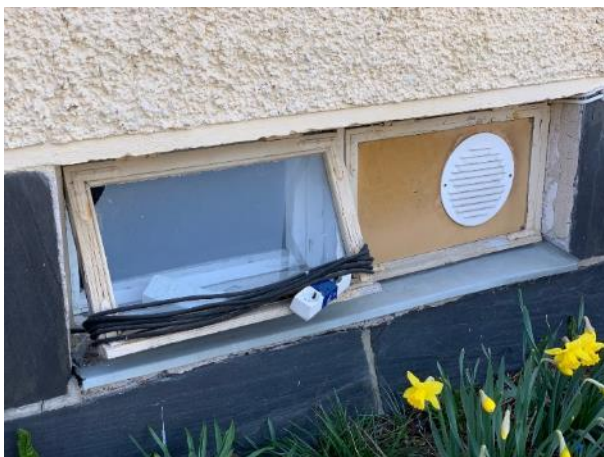
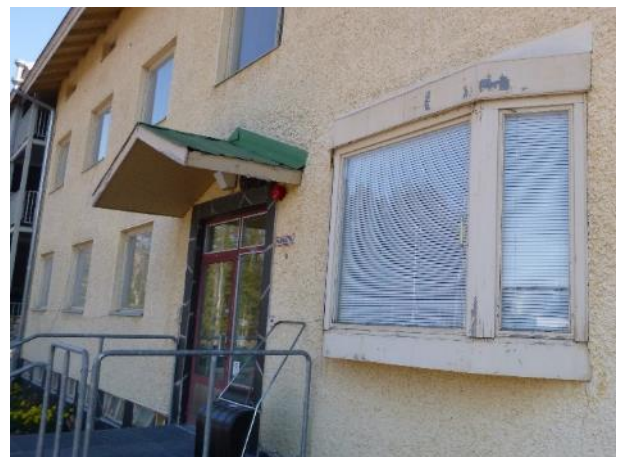
*Ikkunoita ulkopuolelta kuvattuna.*

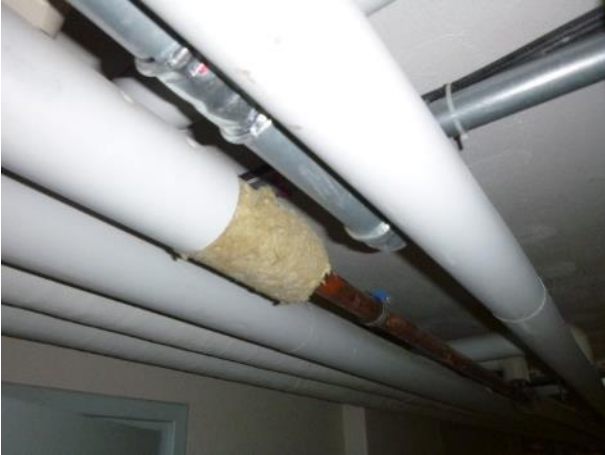
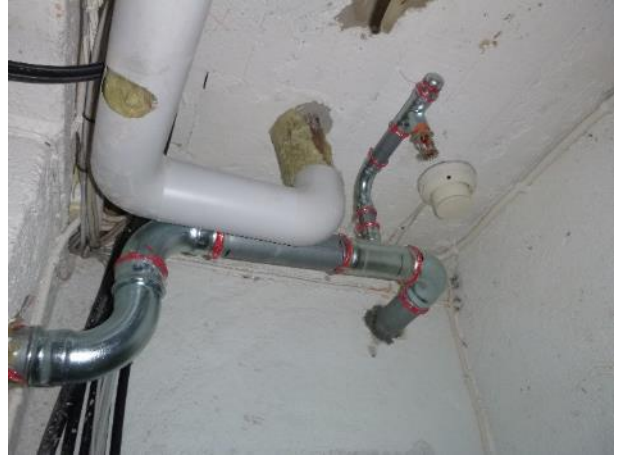
*Avoimia mineraalivillakuitu lähteitä.*

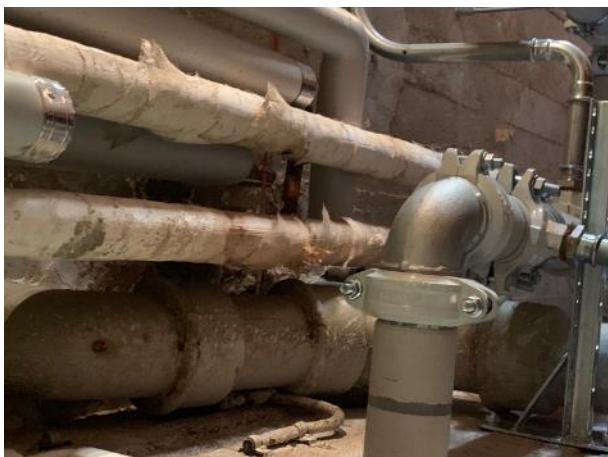
*Avoimia putkieristeitä.*

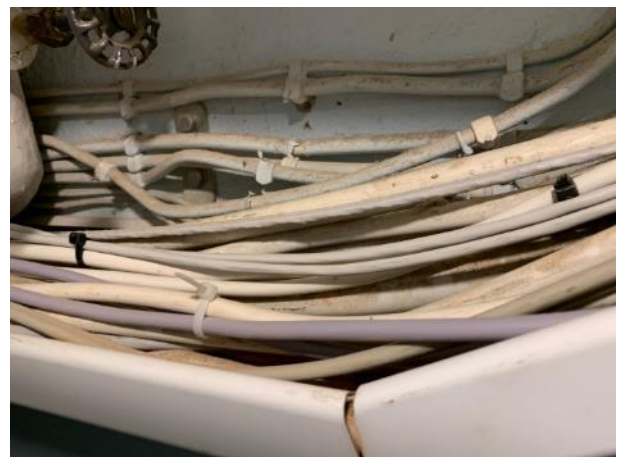
*Tasopinnoilla esiintyvää pölyä.*

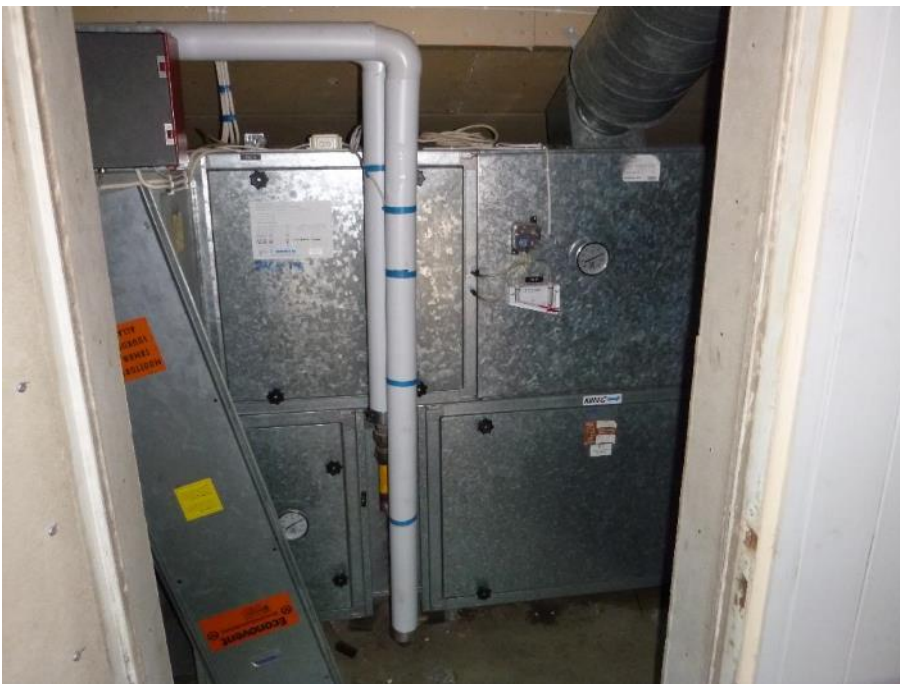
Tutkimuksessa ilmanvaihtokoneen toimivuudessa havaittiin puutteita. Ilmanvaihtokoneen lämmönsiirrin on poistettu käytöstä ja lämmönsiirtimen huoltoluukku on pois paikoiltaan. Ilmastointikonehuoneen epäpuhtaudet päätyvät vanhainkodin sisäilmaan. Toimimaton lämmön talteenotto lisää energiankulutusta.

*Ilmanvaihtokone.*

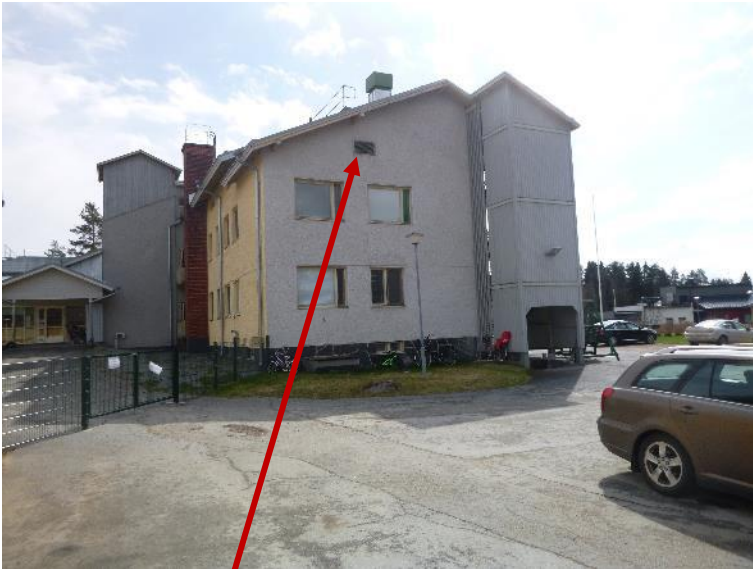
Ilmanvaihtokoneen raitisilmasäleikkö sijaitsee rakennuksen yläpäässä, säleikön läpi saattaa päästä tuiskulumia ja viistosateita. Kosteuden vuoksi kammion pinnoilla olevissa epäpuhtauksissa on mahdollista syntyä mikrobikasvua. Tarkastushetkellä tuloilmakammiossa ei ollut kosteutta mutta suodatinyksikön pohjalla on kuivumisjälkiä. Raitisilmasäleiköt tulisi muuntaa sellaisiksi, että ilmavirtojen nopeus olisi pienempi, jolloin lumen ja veden pääsy järjestelmään pystytään minimoimaan.

*Raitisilmasäleikkö.*

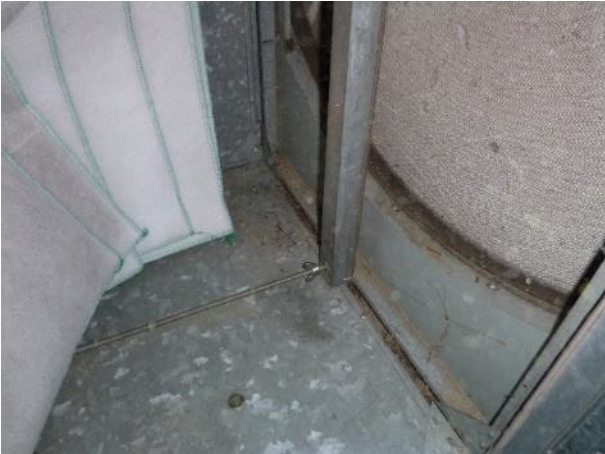
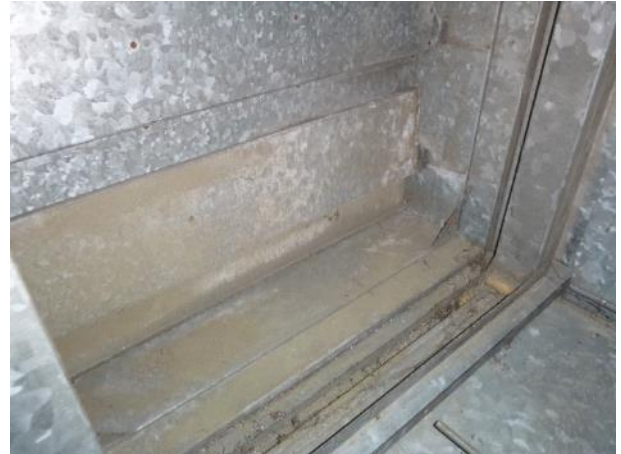
*Raitisilmakammion pohjalla epäpuhtauksia ja veden kuivumisjälkiä.*

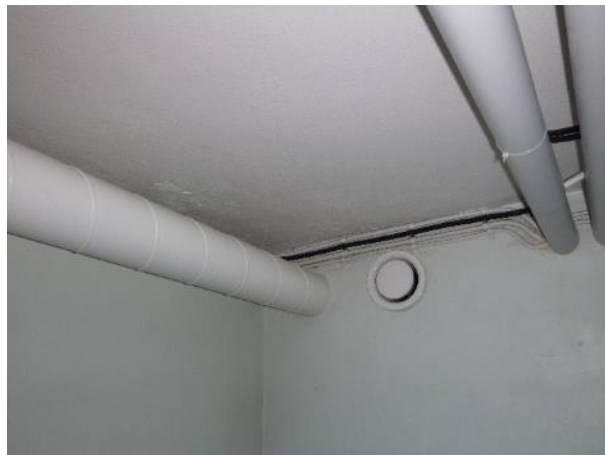
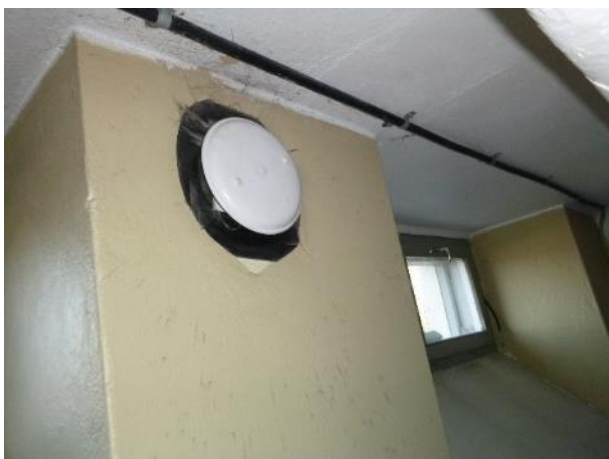
*Suljettu epätiivitä alkuperäisen ilmanvaihdon venttiileitä.*

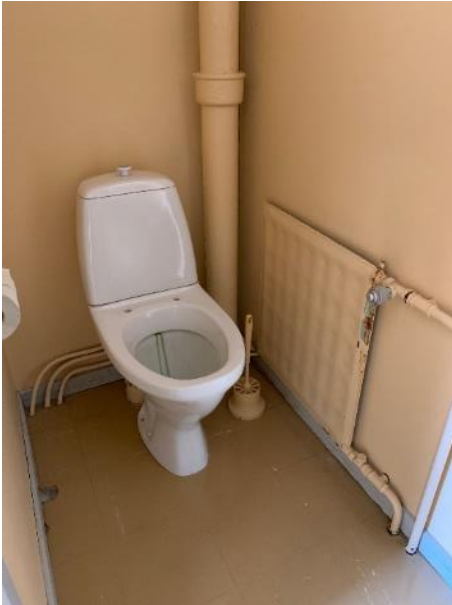
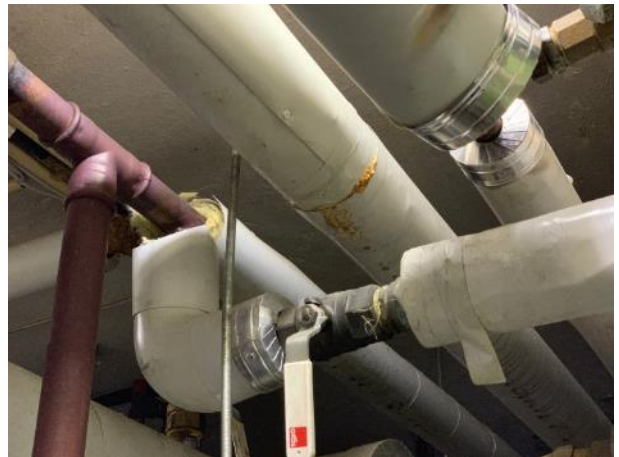
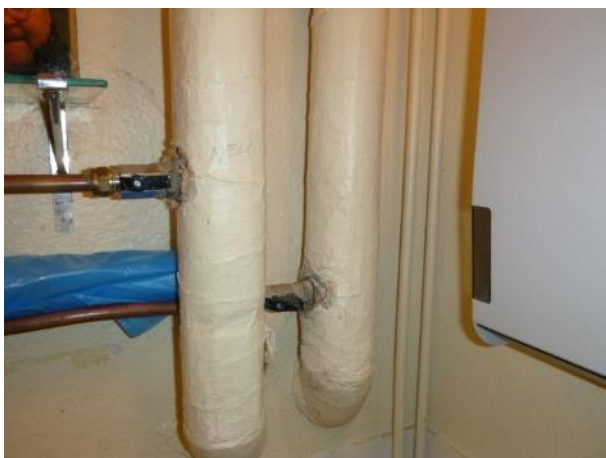
Vesi- ja viemäriputkistoa on tutkimuksessa tehtyjen havaintojen mukaan osin uusittu. Uusittujen vesiputkien materiaalina oli tarkastuksessa näkyviltä osin kupari, ja uusittujen viemäriputkien materiaalina muovi.

Vesi- ja viemärikalusteita.

Alkuperäisten viemärien ja käyttövesijohtojen uusimiseen tulee varautua teknisen käyttöiän perusteella. Tekniset käyttöiät kuvaavat tyypillistä uusimisväliä, todellinen käyttöikä vaihtelee runsaasti käytettyjen materiaalien mukaan. Tekniset käyttöiät ovat:
