# Honkajoen varhaiskasvatuksen tilaratkaisut

5.6.2024

Rakennuksen kosteus- ja sisäilmatekninen kuntotutkimus  
19.9.2023

Tutkimuksen kohde: Hongon päiväkoti  
Osoite: Linnikantie 14, 38950 Honkajoki  
Kiinteistötunnus: 99-403-4-491  
Tehtävä: Rakennuksen kosteus- ja sisäilmatekninen tutkimus  
Työnumero: 3118752.8

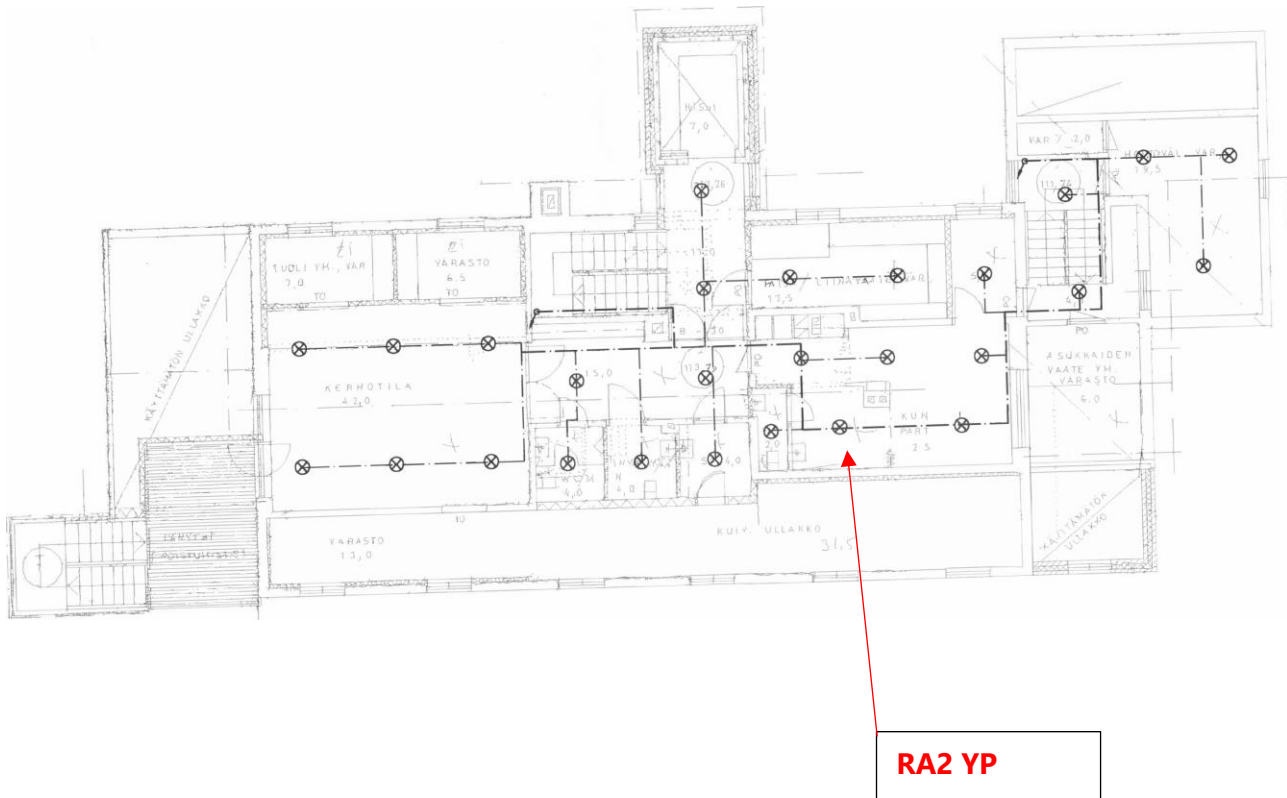
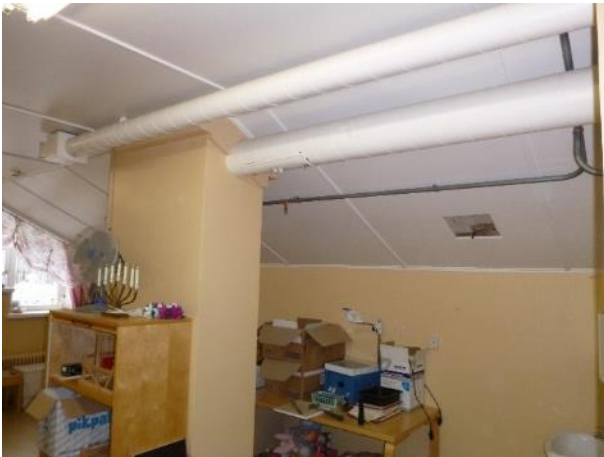
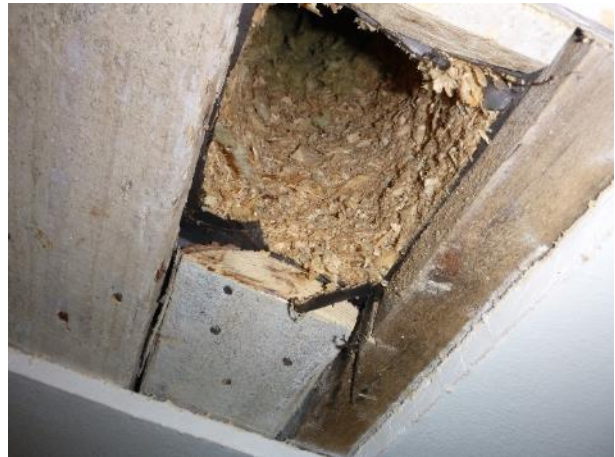
### 12.1 Rakenneavaus yläpohjaan

- avatusta rakenteesta havaittiin mikrobiperäistä hajua
- avatusta rakenteesta havaittiin voimakasta kreosootin hajua
- purueristeestä otetun materiaalinäytteen analyysituloksena on selvä mikrobikasvu materiaalissa

Aistinvaraisten havaintojen perusteella yläpohjarakenne ei ole tiivis; yläpohjan eristetilasta on ilmayhteys rakenteiden liittymien ja halkeamien kautta sisätiloihin.

Määritettyjen PAH-yhdisteiden kokonaispitoisuus on analyysin perusteella 11000 mg/kg ja naftaleenin osuus on 1,8 mg/kg.

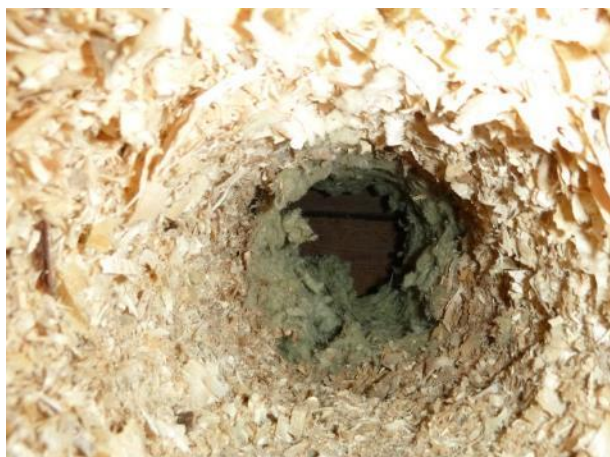
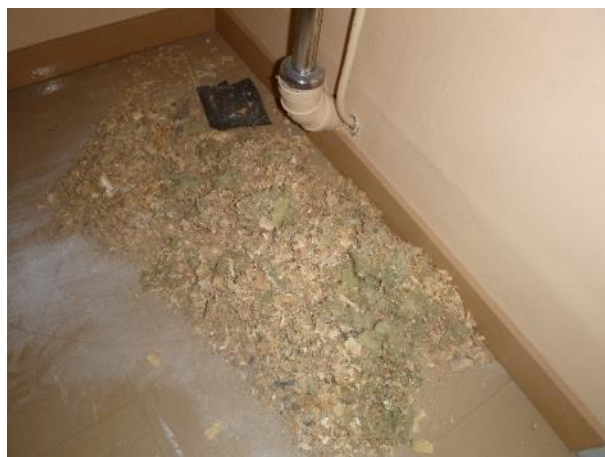
*Rakennearaus yläpohjaan.*

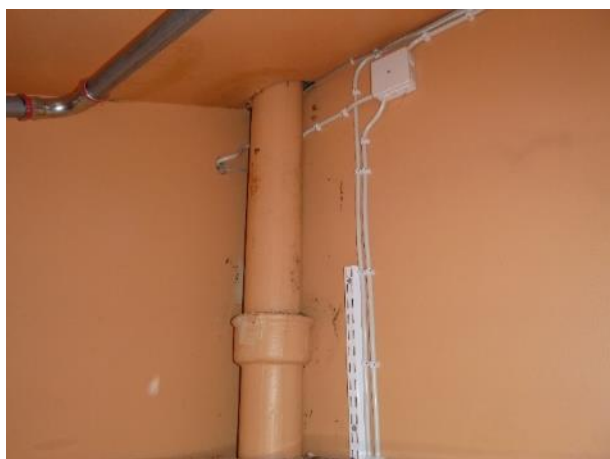
Rakennuksessa on aistinvaraisten havaintojen perusteella tapahtunut vesikattovuotoja. Sisäkatoissa havaittiin paikallisia vuotovesien aiheuttamia kosteusjälkiä. Tutkimushetkellä ei vaurioituneissa kohdissa havaittu kohonneita kosteuspitoisuuksia. Peruskorjauksessa tulee huomioida nämä havainnot.

*Vuotojälkiä.*

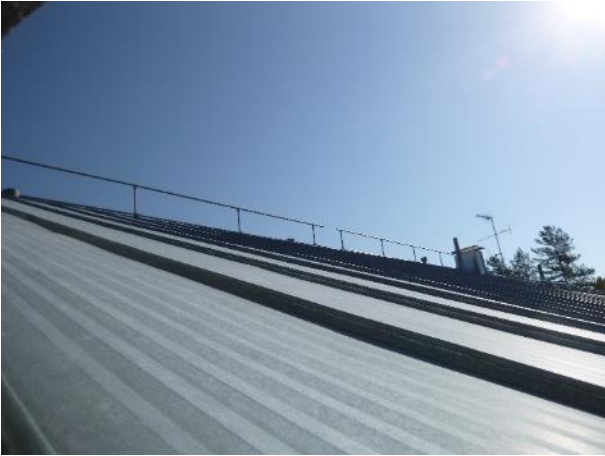
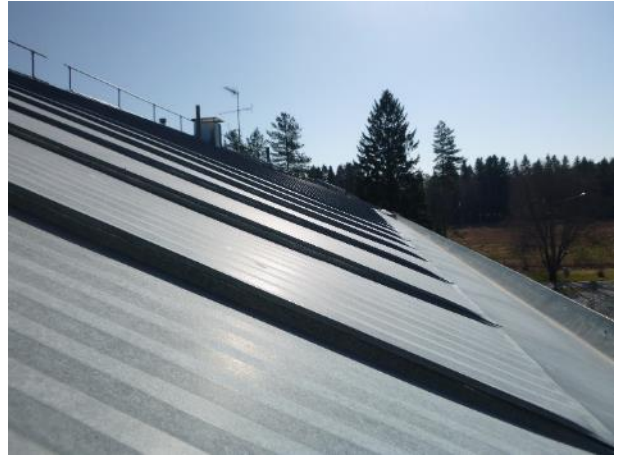
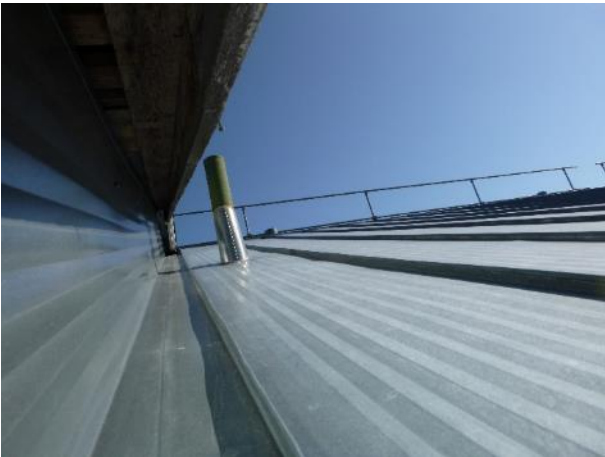
*Näkymää vesikatolta.*

Sadevesikouruissa ja katolla olevat neulaset ym. epäpuhtaudet tulee poistaa säännöllisesti.

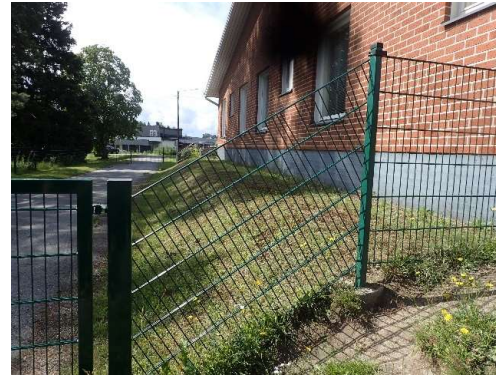
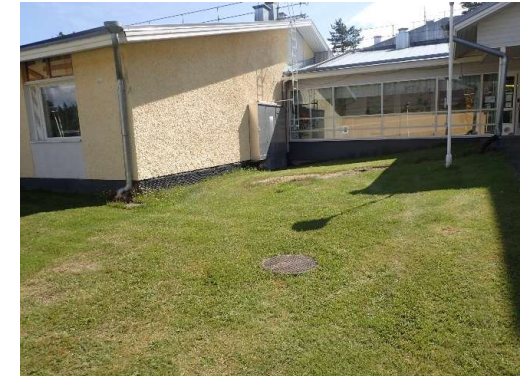
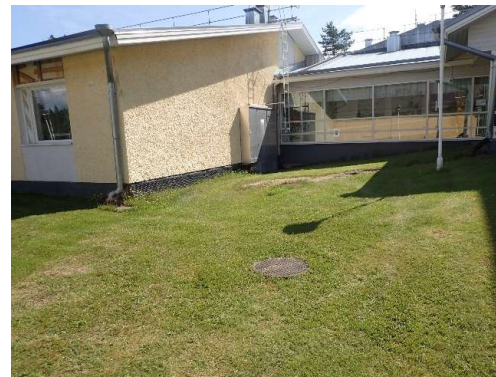
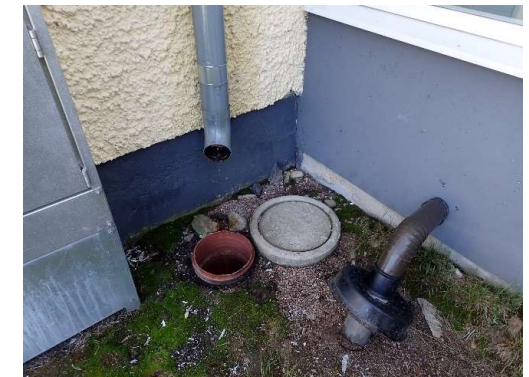
- Rakennukset ovat hyvin asemoituja maastoon verraten ja hulevedet ohjautuvat pääosin hyvin rakennuksesta poispäin.
- Poikkeuksen muodostavat 1992 rakennusosan kulkukäytävän kohdalla olevan sisäänkäyntikatoksen ja rakennuksen välinen alue, sekä 1992 rakennusosan ja 2002 rakennusosan terassin väliin jäävä alue
- Rakennusten sivustoilla on yleisesti havaittavissa pientä maan painumaa, joilla vesi kaatuu rakennusta kohden noin 1,5 metrin etäisyydeltä sokkelista. Korjaamista suositellaan
- Sadevesijärjestelmä ja salaojajärjestelmä ovat havaintojen perusteella pääosin toimivia. Syöksytorvien liitännöissä sadevesikaivoihin esiintyy korjattavia puutteita.

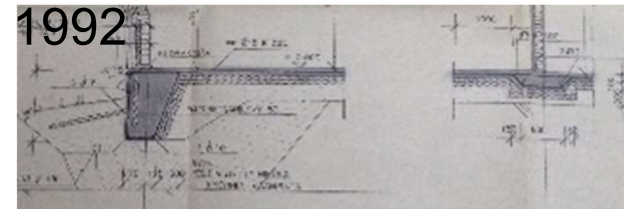
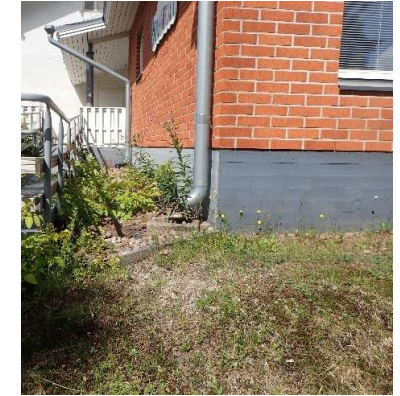
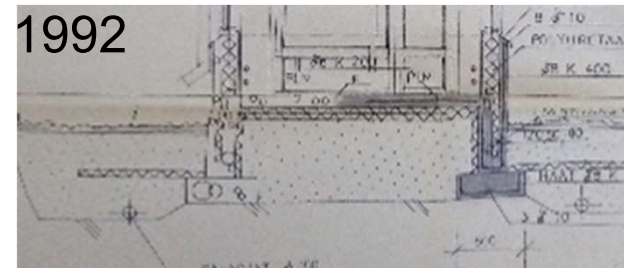
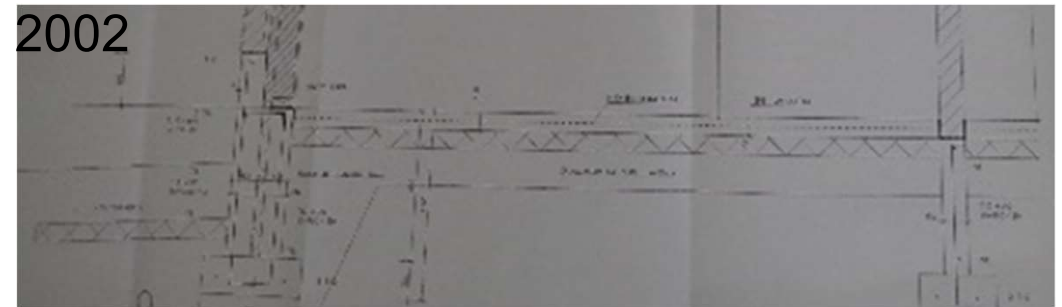
- Ei kellareita tai maanvastaisia seinärakenteita
- Sokkelit ikätasoisesti hyväkuntoisia
- 1992 rakennetun rakennuksen perustuksena on reunavahvistettu kantava teräsbetonilaatta
- 1992 rakennetun yhdyskäytävän perustusrakenteena on teräsbetoniset anturat ja sokkelit
- 2002 rakennetun rakennuksen perustuksena on teräsbetoniset anturat ja paikallavaletut sokkelit ulko- ja väliseinillä.
- Perustusrakenteet vastasivat pääosin suunniteltuja rakenteita. Valesokkelirakenteita ei havaittu

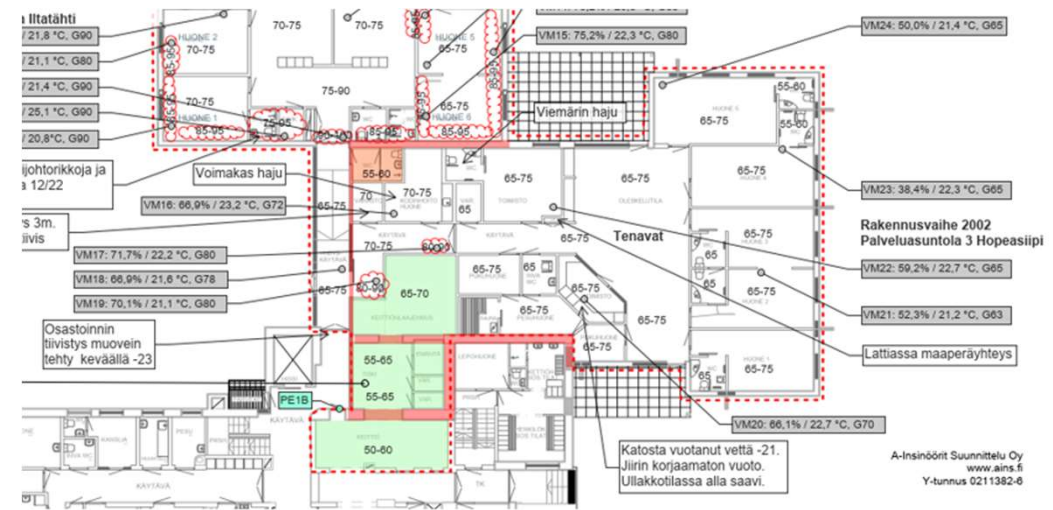
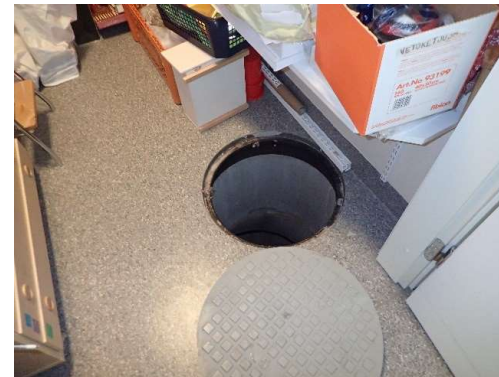
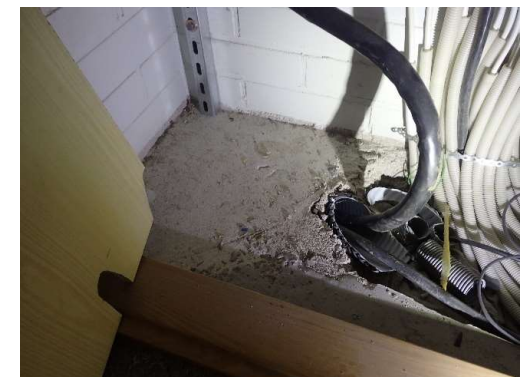
- 2002 rakennuksen alapohjarakenteen todettiin olevan kosteusteknisesti toimiva lämmöneristetty rakenne
- Lattiapinnoitteet olivat hyväkuntoisia
- Kosteuspoikkeamia tai vaurioita ei havaittu
- Kodinhoitohuoneen viereisessä varastossa oli rengaskaivo, jonka kansi oli epätiivis. Korjaamista suositellaan
- Sähkökeskuksen kohdalla oli epätiivis betonilattia. Korjaamista suositellaan

- 2002 rakennuksen varastotilan kaivon kannen ja sähkökeskuksen lattian ilmatiiveyden parantaminen.
- Keittiötilojen lattioiden liikuntasaumojen ja halkeamien korjaus.

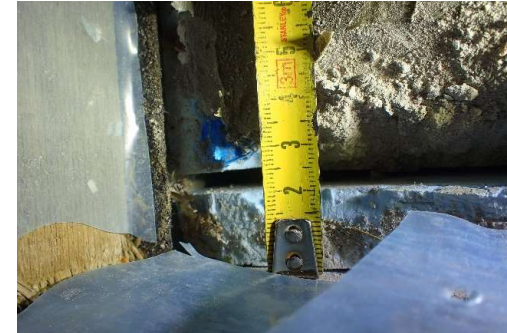
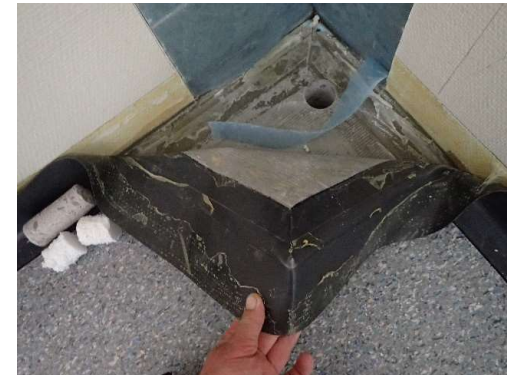
- Alapohjan liittymät pystyrakenteisiin ovat rakenteeltaan epätiivittä
- Merkkiainekokeiden perusteella hyvin liimatut ja hitsatut jalkalistat parantavat liittymien ilmatiiveyttä
- Ilmavuotoja voi esiintyä paikoissa, joissa hitsattua jalkalistaa ei ole asennettu
- **Havaittujen tiiveyspuutteiden parantaminen peruskorjauksen yhteydessä**

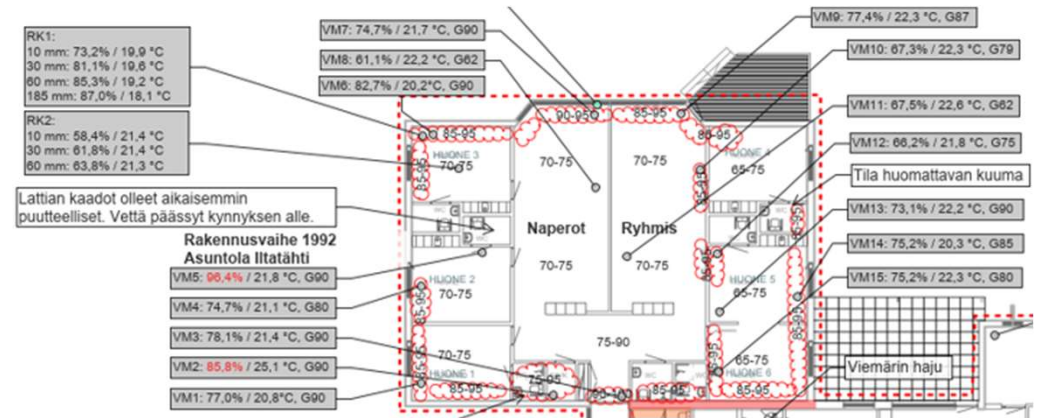
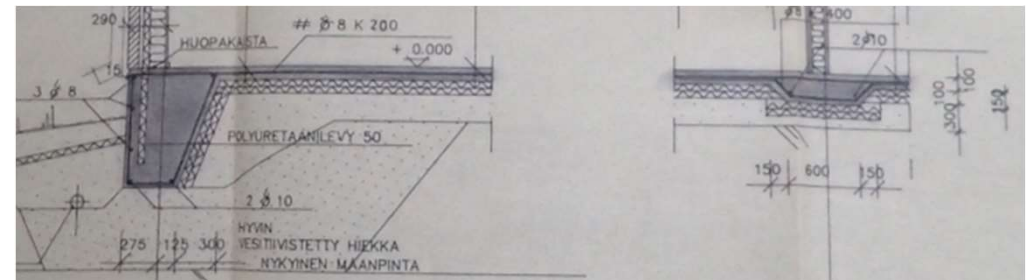
- Kosteuspoikkeamia esiintyi pintakosteuskartoituksessa ja viiltomittauksissa betonilaatan reunavahvennoksen ja väliseinien laatan vahvennoksen kohdalla
- Porareikämittausten perusteella reunavahvennoksen alueella (mittapiste RK1) olivat mittaustulokset vanhalle rakenteelle epätyypillisiä ja mittaustuloksen perusteella reunavahvennoksen betonimassa kuivuu edelleen ylöspäin.
- Mittaustuloksen perusteella rakenteen pintaosan suhteellinen kosteus 0-30 mm, ylitti muovimaton päällystettävyyden vaatimuksen uudelle rakenteelle < 75 % RH.
- Kapillaarinen kosteuden nousu ei ole poissuljettu
- 1992 rakennuksen alapohjarakenteen todettiin olevan betonilaatan vahvistusten kohdalta kosteusteknisesti toimimaton rakenne
- Reunavahvennokset ovat tyypillisesti huomattavasti suunniteltuja leveämmät

- Alapohjarakenteen reuna-alueen laatan vahvennos ja kantavien väliseinien kohdilla olevat laatan vahvennokset, ovat kosteustekniseltä toiminnaltaan olleet puutteellisia pitkäkestoisesti. Alapohjarakenteesta nouseva ja/tai kuivuva kosteus on laaja-alaisesti **vaurioittanut pintamateriaalina olevan muovimaton** ja sen alla olevat liima- ja tasoitekerrokset. Materiaalien kosteusvaurioitumisen katsotaan alkaneen jo 1990-luvulla. Vauriot aiheuttavat edelleen todennäköisiä emissiopäästöjä ja lattiamaton epätiivetyksien yhteydessä päästöt ylittävät hajukynnyksen.

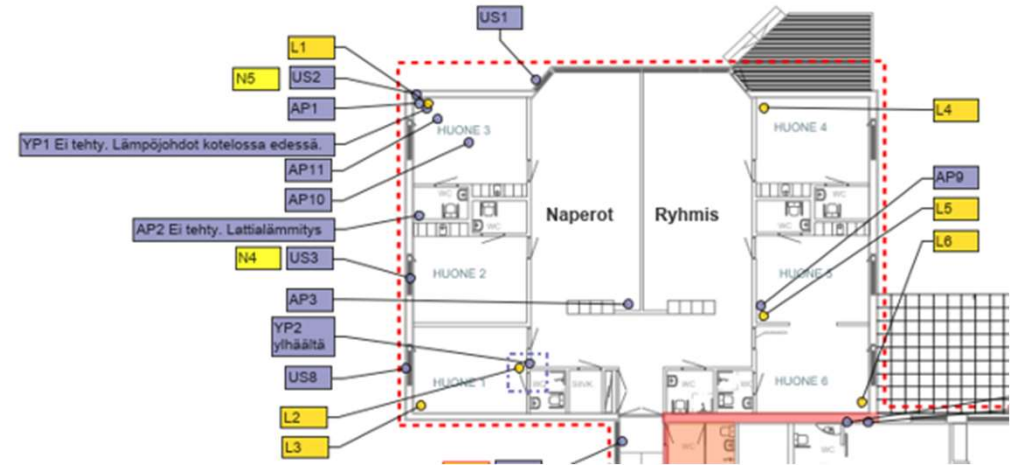
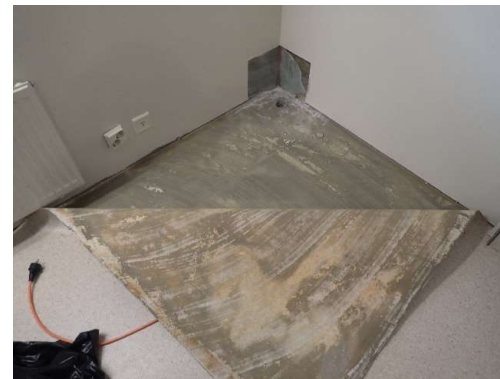
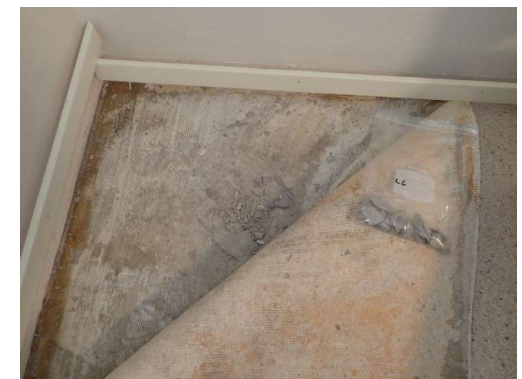
- Muovimattopinnoitteen todettiin olevan laaja-alaisesti, kosteusvaurioituneita
- Muovimattojen liimaus oli pettänyt ja liima-aineet olivat kosteuden vaikutuksesta ”saippuoituneita”
- Muovimatoissa ja tasoitekerroksessa esiintyi värjäntymistä
- Muovimattoja avattaessa ja viiltomittausten yhteydessä ”Hajukynnys” ylittyi selkeästi
- Muovimaton alapuolella ei todettu mikrobivaurioitumista ( 6kpl materiaalin mikrobinäytteitä)
- Muovimattojen kosteusvauriot voivat vaikuttaa sisäilman laatuun heikentävästi
- **1992 rakennuksen alapohjien pintarakenteiden korjauksen suunnittelu suositellaan aloittamaan lyhyellä aikavälillä.**
- **Tilojen käyttökelpoisuutta suunnitteluaihana, tulee arvioida työterveyden tai sisäilmatyöryhmän toimesta.**

- 1992 rakennuksen kaikkien lattioiden pintamateriaalin pintarakenteiden poistaminen. Lattioiden jyrsiminen karkealle, hyvin haihduttavalle pinnalle. VOC-yhdisteiden imeytymissyvyyden tutkiminen. Lattiarakenteisiin imeytyneiden yhdisteiden haihdutus ja lattian kuivatus ja seuranta. Uudelleen pinnoitus vesihöyryä hyvin läpäisevällä pinnoitteella tai muuten kosteusteknisesti toimivalla tavalla korjausrakentamiseen perehtyneen suunnittelijan toimesta.
- 2002 rakennuksen lattiapintojen tarpeenmukainen uusiminen. Peruskorjauksen yhteydessä lattioiden ja pystyrakenteiden liittymien ilmatiiveyden parantaminen.
- Keittiötilojen massalattiapinnoitteen uusiminen

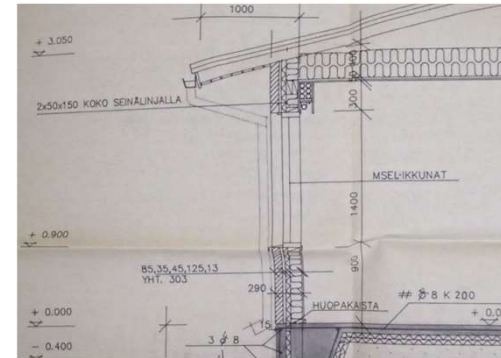
- Ulkoseinärakenteet ovat 1992 ja 2002 rakennuksessa aikaudelle tyypillisiä puurunkorakenteita, joiden ulkoverhouksena on pääosin tiilimuuraus
- Kosteusvaurioita ulkoseinärakenteissa ei havaittu
- Ulkoseinärakenteiden höyrynsulut ovat teippaamattomia ja epätiivitä (vastaa aikakauden rakentamistapaa 1992)
- Merkkiainekokeiden perusteella ilmavuotoja esiintyi tyypillisesti rakenneliittymissä ja sähköasennusten kohdilla
- **Ulkoseinärakenteissa ei todettu välittömiä korjauksia vaativia vaurioita. Höyrynsulkumuovien epätiiveydestä johtuen tulee rakennuksen ilmanvaihtojärjestelmä tasapainottaa välille 0...-5 Pa, jotta rakenteellisten vaurioiden muodostumista ei tapahtuisi ja epäpuhtauksia ei kulkeutuisi sisäilmaan rakenteiden läpi.**
- Peruskorjauksen yhteydessä on rakennusten ilmatiiveyden parantaminen suositeltavaa.

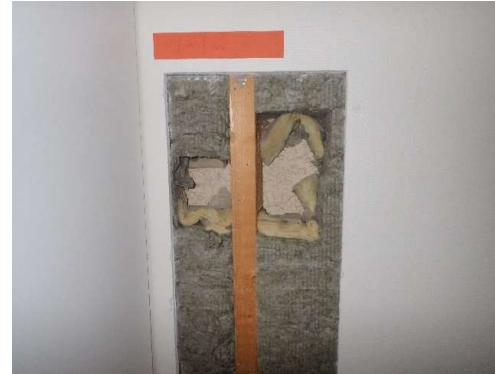
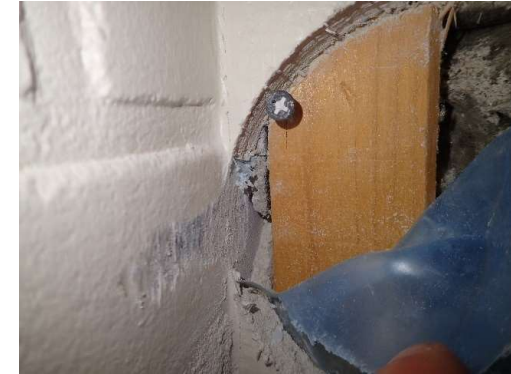
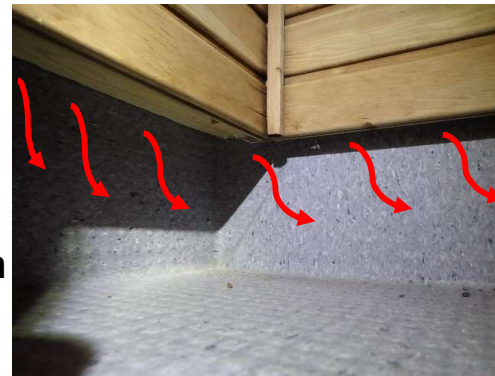
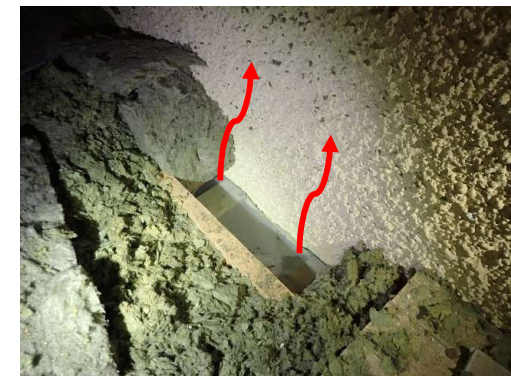
- Tavanomaiset väliseinärakenteet vastasivat suunniteltuja rakenteita, eikä niihin arvioida liittyvän sisäilman laatuun vaikuttavia riskitekijöitä.
- 2002 vuoden rakennusvaiheessa on väliseinärakenteisiin jäänyt vanhoja ulkoseinärakenteita, joita ei ole purettu.

- Otetuissa materiaalinäytteissä (3 kpl) ei havaittu viitteitä kosteusvaurioiden tai ilmavuotojen aiheuttamista mikrobivaurioista
- **Rakennuksen ilmanvaihdon ollessa tasapainotettuna välille 0...-5 Pa, ei vanhojen ulkoseinäseinärakenteiden arvioida vaikuttavan sisäilman laatuun olennaisesti.**

- **Peruskorjauksen yhteydessä suositellaan vanhojen ulkoseinärakenteiden kohdilla rakenteen ilmatiiveyden parantamista.**

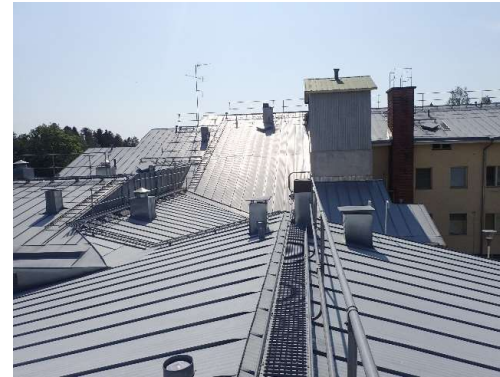
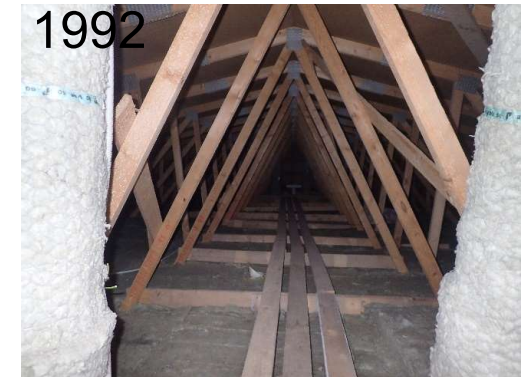
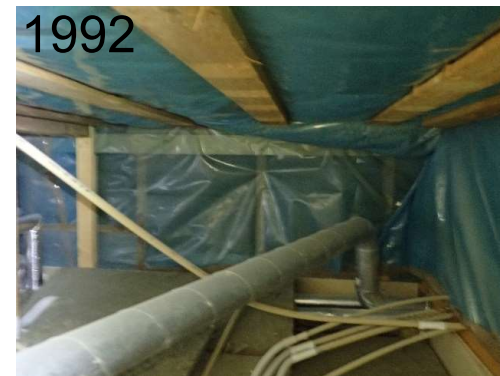
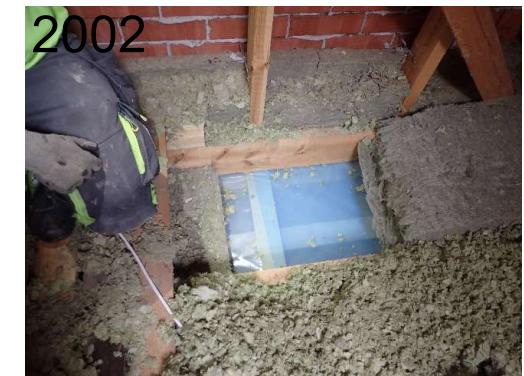
- Vesikatot on uusittu 2002 laajennuksen yhteydessä
- Vesikatteiden ja vesikattovarusteiden kunto oli hyvä, eikä toimenpiteitä suositella
- Yläpohjarakenteet vastasivat suunniteltuja rakenteita. Molempien rakennusten yläpohjarakenteiden suurin puute oli höyrynsulkumuovien 1990-luvun rakentamistyyliin tyypillinen epätitevyys
- **Yläpohjien ilmatiiveydellä ei kuitenkaan arvioida olevan merkittävää vaikutusta sisäilman laatuun, painesuhteiden pysyessä hyvällä tasolla (0...-5 Pa ulkoilmaan verraten)**
- **Laajojen peruskorjausten yhteydessä suositellaan yläpohjan ilmatiiveyden parantamista.**
- **Yksittäinen havaittu vesivuotokohta 2002 rakennuksen toimiston yläpuolella, jiirikohdassa voi olla edelleen vuotava ja vaatii seurantaa**

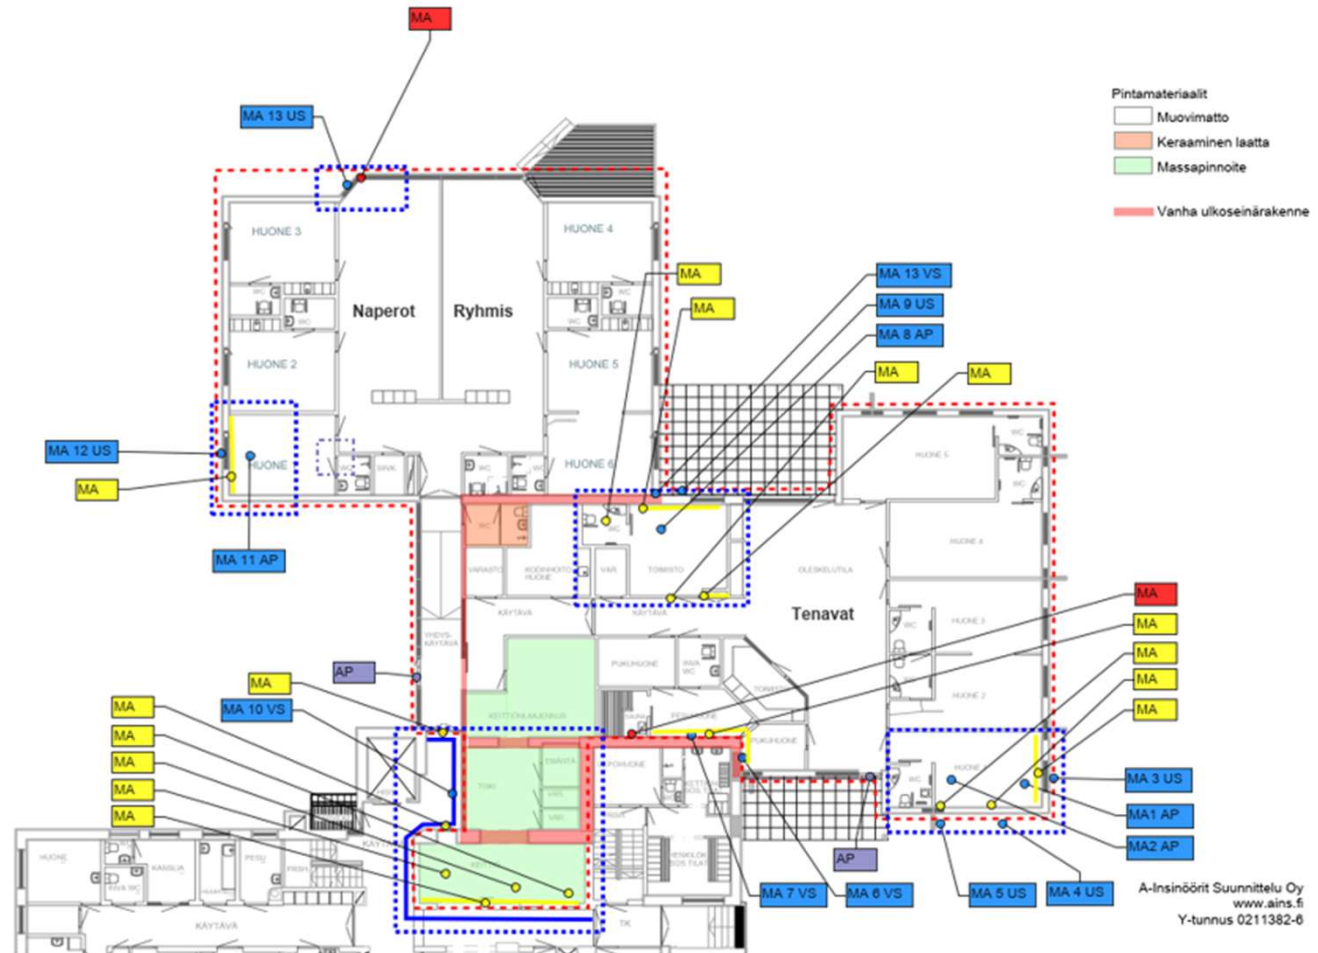
- Merkkiainekokeissa todettiin ulkoseinärakenteissa ja niiden liittymissä rakenteelle tyypillisiä ilmavuotoreittejä
- Teippaamattomissa höyrynsulkumuoveissa tapahtuu ilmavuotoja muovisaumojen, rakenneliittymien ja esimerkiksi sähköasennusten kohdilla
- Suurimmat epätiivetyshkohdat olivat 1992 rakennuksen päädyn erkkerin rakenteissa ja 2002 rakennuksen saunan paneloinnin kohdalla. Korjaamista suositellaan.

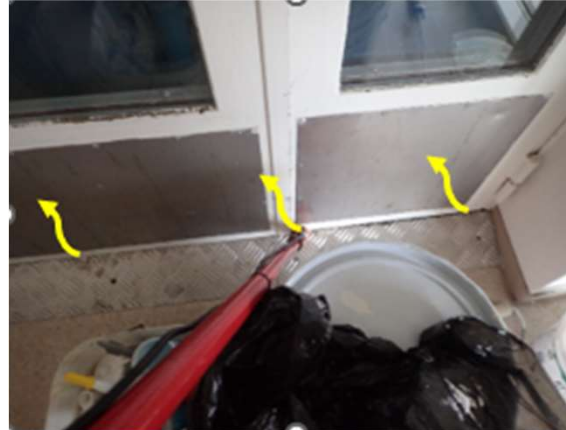
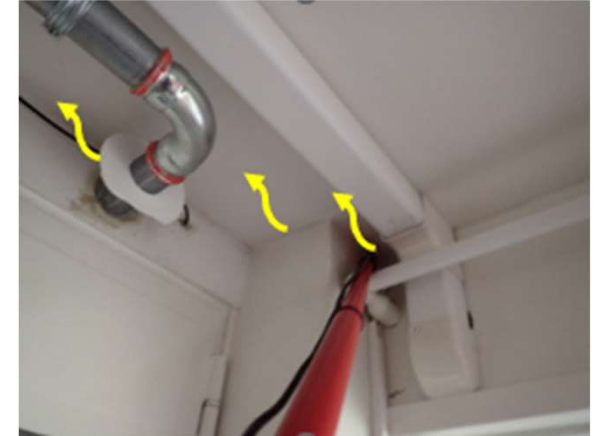
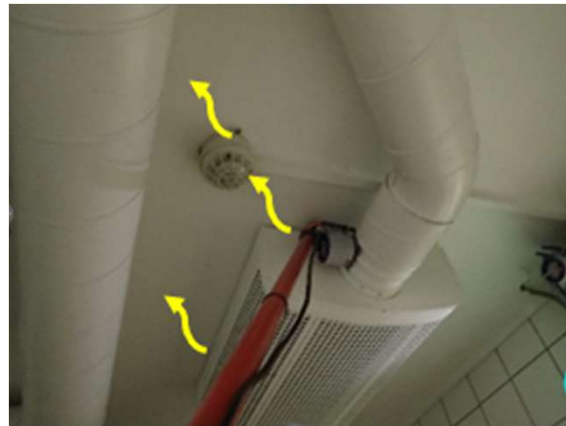
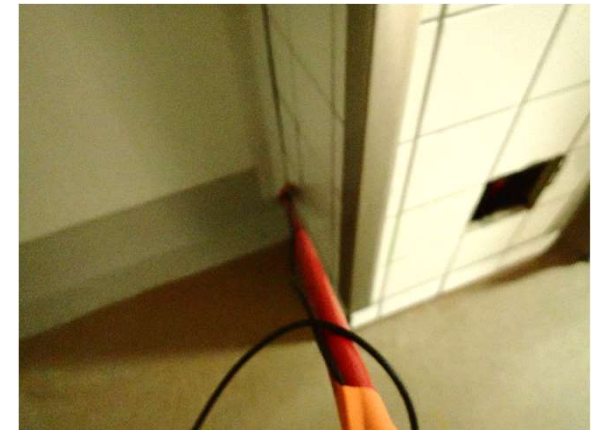
- Epäpuhtauksien siirtyminen käytöstä poistetuista tiloista keittiötilaan ja yhdyskäytävälle ovat mahdollisia
- Osa vuotokohdista, kuten ovien kohdat ovat tiivistettävissä.
- Paljon vuotoreittejä on kuitenkin rakenteissa alakaton yläpuolella ja rakenteellisissa koteloissa, eivätkä ne ole näkyvissä tai luotettavasti tiivistettävissä.

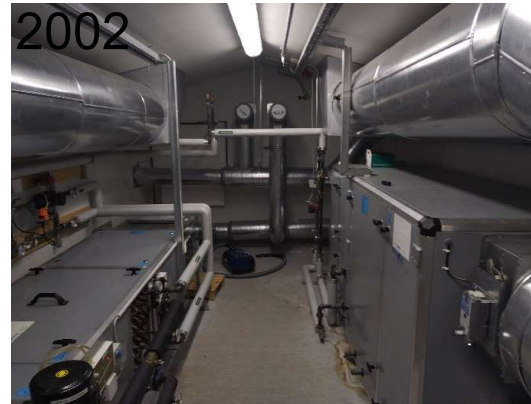
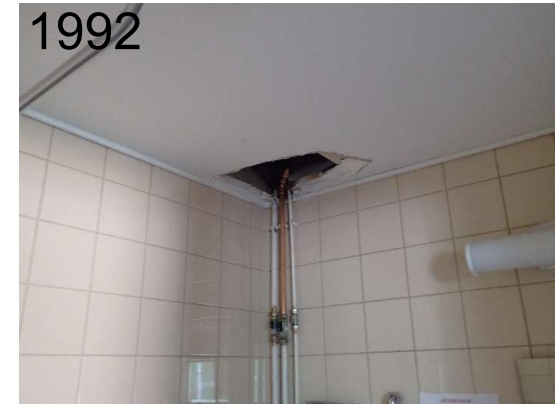
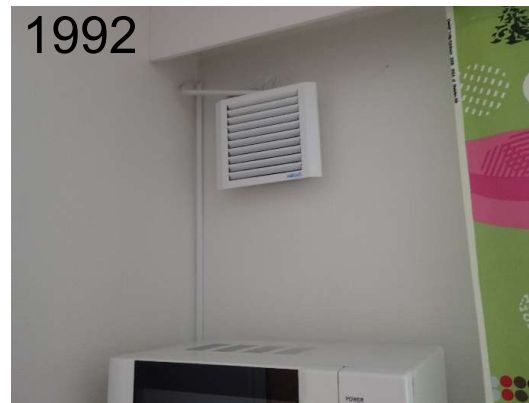
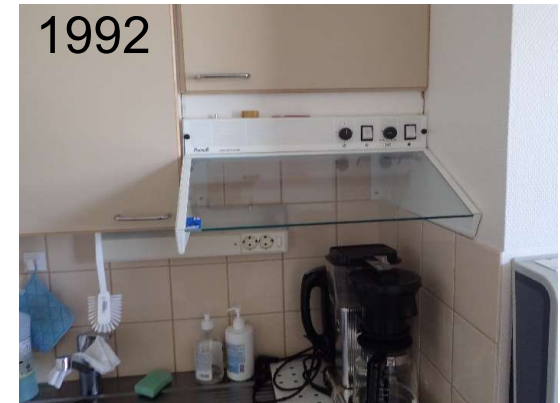
- Tekniset järjestelmät eivät sisältyneet tutkimussisältöön
- 1992 rakennuksen ilmanvaihtojärjestelmän havaittiin olevan ”sekajärjestelmä”, jonka säädettävyys on oletettavasti heikko
- 2002 rakennuksessa oli keskitetty tulo- ja poistoilmanvaihtojärjestelmä
- 1992 rakennuksessa on sattunut toistuvasti käyttövesiputkistoon liittyviä rikkoutumisia, jotka ovat aiheuttaneet paikallisia vesivaurioita
- suosittelemme rakennuksille LVI-tekniikan erillistä kuntotutkimusta

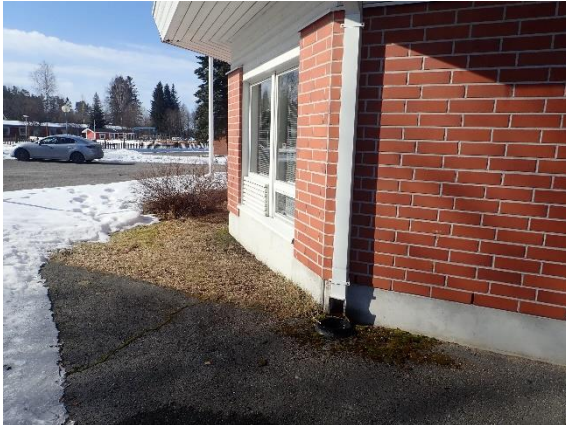
**Kuva 8**  
Kattovedet on johdettu syöksytorvien kautta sadevesikaivoihin.

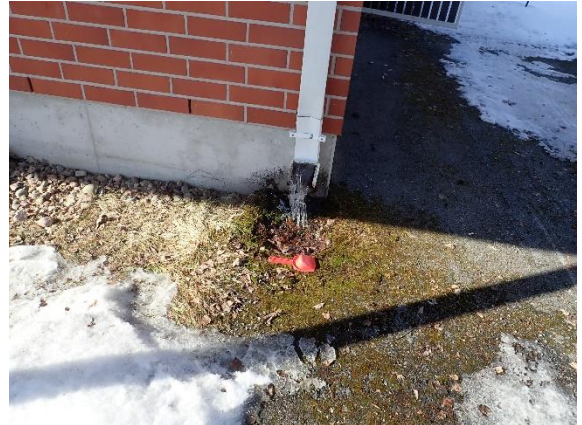
**Kuva 9**  
Sadevesien poisohjauksessa esiintyy paikoin puutteita, mikä aiheuttaa sokkeleille lisääntyntä kosteusrasitusta.

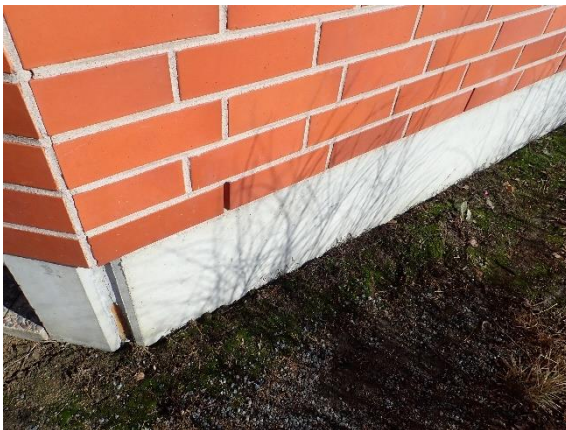
Sokkelin ulkopinnassa ei havaittu vedeneristettä tai salaojituskerrosta.

**Kuva 10**  
Sokkelin ulkopinnassa ei ollut havaittavissa vedeneristettä.

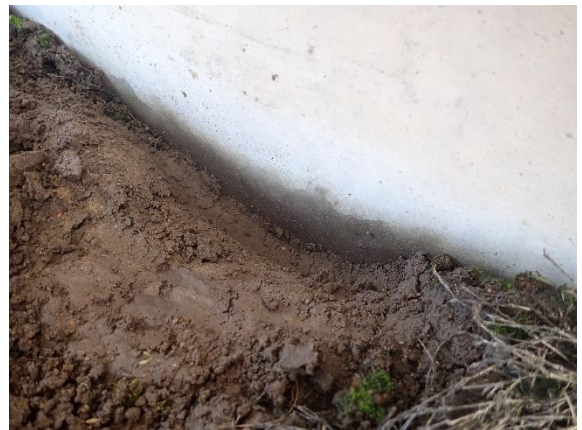
**Kuva 11**  
Sokkelin ulkopinnassa ei ollut havaittavissa vedeneristettä.

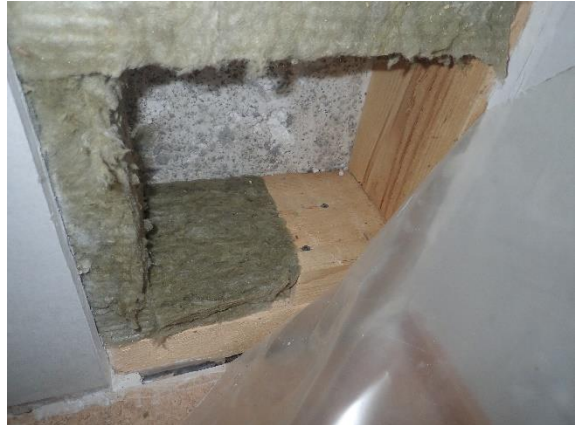
**Kuva 17**  
Rakenneavauksessa ei silmämääräisesti havaittavissa viitteitä vaurioista (US1).

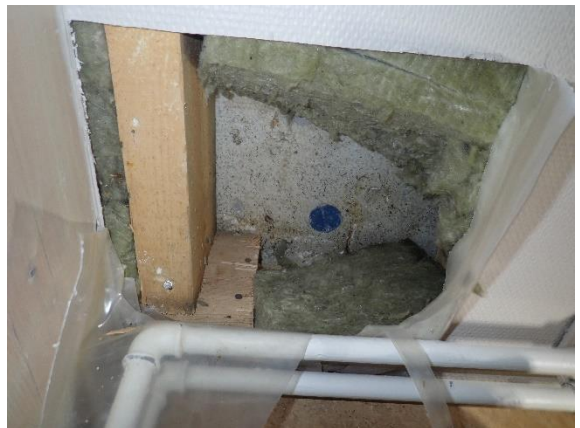
**Kuva 19**  
Rakenneavauksessa ei silmämääräisesti havaittavissa viitteitä vaurioista (US2).

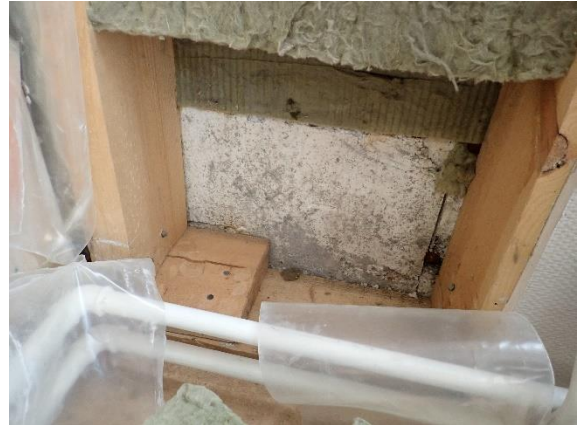
**Kuva 21**  
Rakenneavauksessa ei silmämääräisesti havaittavissa viitteitä vaurioista (US3).

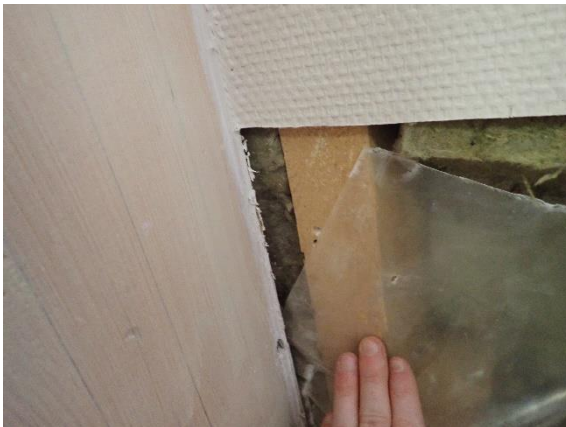
**Kuva 22**  
Ilmansulkumuovia ei mene pilareiden taustalla kirjaston osalla – ilmansulun tiiveydessä todettiin yleisesti puutteita (US2).

kosteusrasitusta. Yhteenvetona voidaan todeta, että ulkoseinien alaosissa esiintyy paikallisia kosteus- ja mikrobivaurioita sadevesikaivojen taustalla, mutta muilta osin ulkoseinärakenteissa ei esiinny vaurioita. Ulkoseinien ilmansulun tiiveydessä todettiin puutteita ja ilmansulun tiiveyttä on suositeltavaa parantaa tulevan peruskorjauksen yhteydessä.

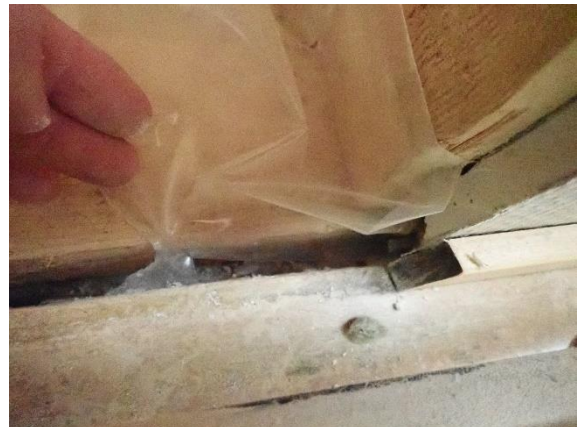
**Kuva 23**  
Ilmansulkumuovi päättyy alajuoksun vierelle - ilmansulun tiiveydessä todettiin yleisesti puutteita (US3).

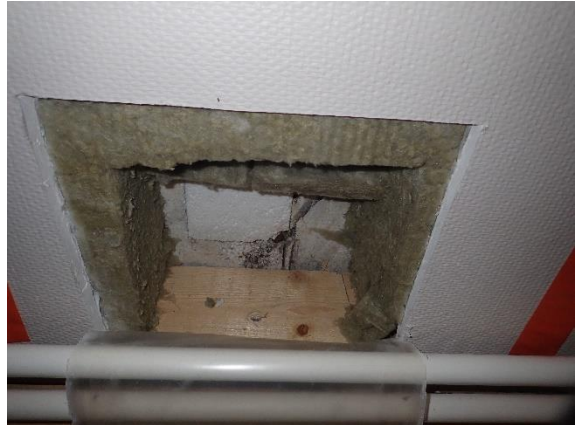
**Kuva 25**  
Rakenneavauksessa ei silmämääräisesti havaittavissa viitteitä vaurioista (US4).

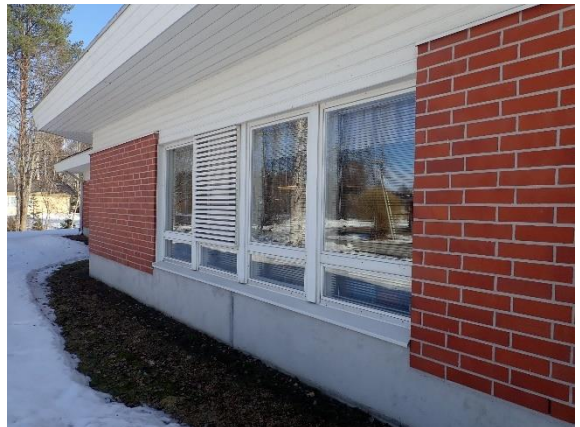
**Kuva 27**  
Tiilijulkisivut olivat hyväkuntoisia.

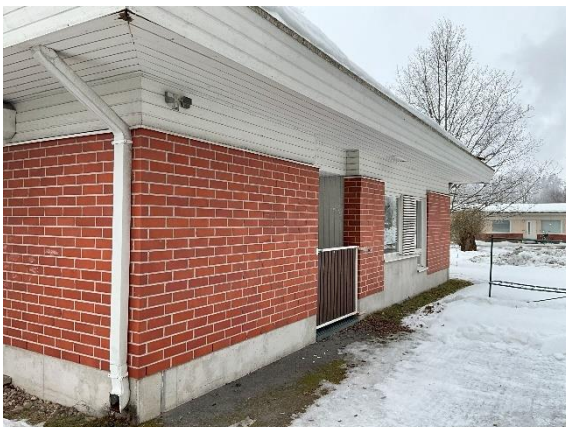
Ulkoseinien pääasiallisena julkisivuna on tiilimuuraus. Julkisivujen yläosat ovat laudoitettuja. Tiilijulkisivu oli hyväkuntoinen ja siisti, eikä tiilimuurauksessa ollut havaittavissa merkittäviä halkeamia tai muita vaurioita. Julkisivujen yläosien laudoitusten maalipinta on paikoin kulunut ja peruskorjausvaiheessa julkisivujen laudoitetuilla osilla on suositeltavaa suorittaa huoltomaalaus.

**Kuva 28**  
Tiilijulkisivut olivat hyväkuntoisia. Julkisivujen yläosien laudoitettujen osien maalipinta oli paikoin kulunut.

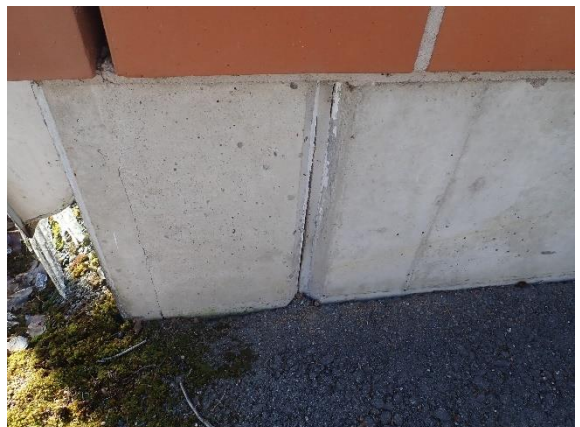
Sokkelielementtien elementtisaumaukset olivat ikääntyneitä ja niissä esiintyi epätiivelyskohtia. Sokkeleissa on havaittavissa kosteusjälkiä sadevesikaivojen taustalla, mutta muilta osin sokkeleissa ei havaittu viitteitä laaja-alaiseen kosteuden nousuun. Peruskorjausvaiheessa sokkeleiden osalle suositellaan ulkopuolisen vedeneristeen asentaminen/uusiminen sekä elementtisaumausten uusiminen.

**Kuva 29**  
Sokkeliementtien elementtisaumaukset olivat ikääntyneitä ja niissä esiintyi epätiivelyskohtia.

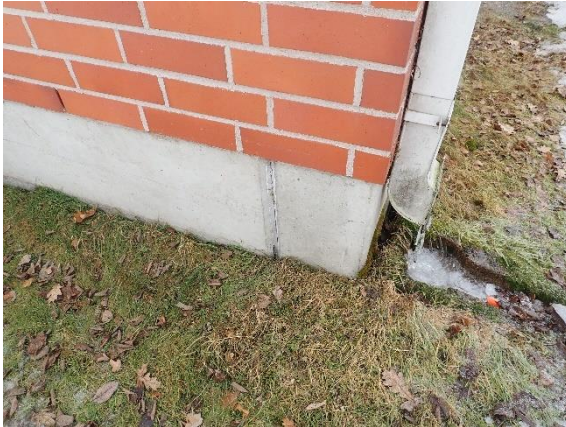
**Kuva 30**  
Sokkelielementtien elementtisaumaukset olivat ikäänntyneitä ja niissä esiintyi epätiiveysohkoita.

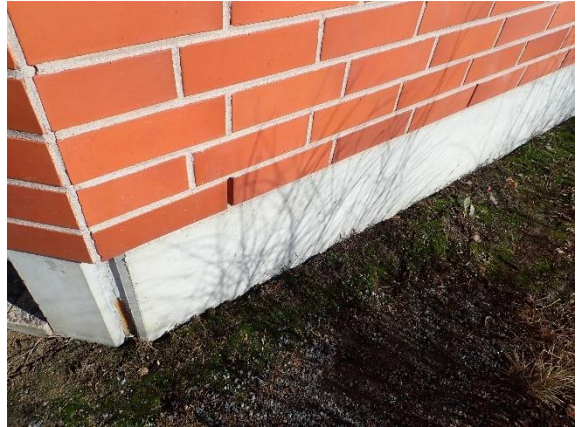
Sokkeleiden ulkopinnassa ei havaittu vedeneristettä. Vedeneristeen puuttuminen aiheuttaa sokkeliin ja ulkoseinien alaosiin lisääntyneitä kosteusrasitusta.

**Kuva 31**  
Sokkelin ulkopinnassa ei havaittu vedeneristettä.

Sokkeleiden osalle suositellaan asennettavan ulkopuolinen vedeneriste sokkeliin ja ulkoseinien alaosiin kohdistuvan kosteusrasituksen minimoimiseksi.

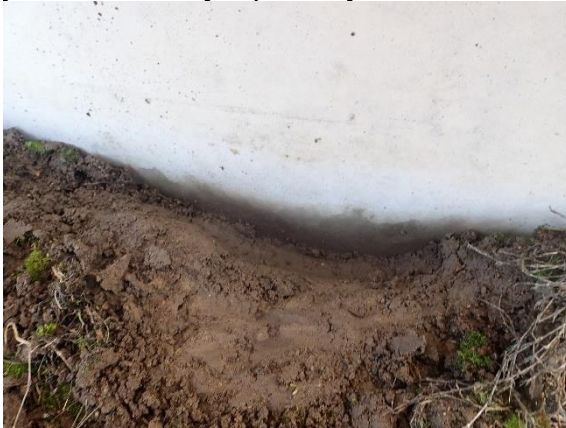
**Kuva 32**  
Sokkelin ulkopinnassa ei havaittu vedeneristettä.

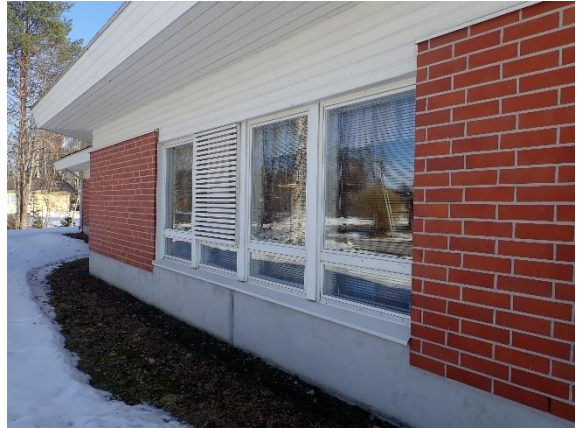
**Kuva 33**  
Rakennuksen ikkunat MSE-ikkunoita. Ikkunat olivat hyväkuntoisia.

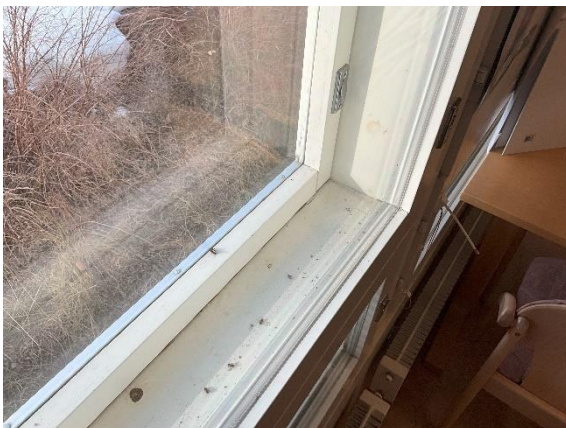
**Kuva 34**  
Rakennuksen ikkunat MSE-ikkunoita. Ikkunat olivat hyväkuntoisia.

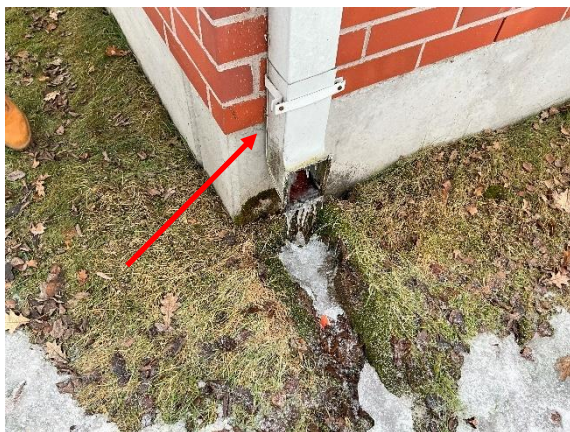
Rakenneavauksesta US1 otetussa näytteessä MN1 esiintyi kohtalaisesti kosteusvaurioindikaattorimikrobeja ja näyteanalyysin tuloksena on epäily mikrobikasvusta.

Rakenneavauksien US1 ja US3 kohdalla sokkeli on kastunut kattovesien poisohjaukseen liittyvien puutteiden seurauksena sadevesikaivon taustalla. Näyteanalyysitulosten perusteella voidaankin todeta, että ulkoseinärakenteissa esiintyy paikallisia vaurioita sadevesikaivojen taustalla, joihin on kohdistunut normaalia suurempaa kosteusrasitusta. Analyysitulosten perusteella muilla osin ulkoseinärakenteissa ei esiinny kosteus- tai mikrobivaurioita.

**Kuva 38**  
Rakenneavaus US1 sijaitsee kuvassa olevan sadevesikaivon taustalla ulkonurkkauksessa.

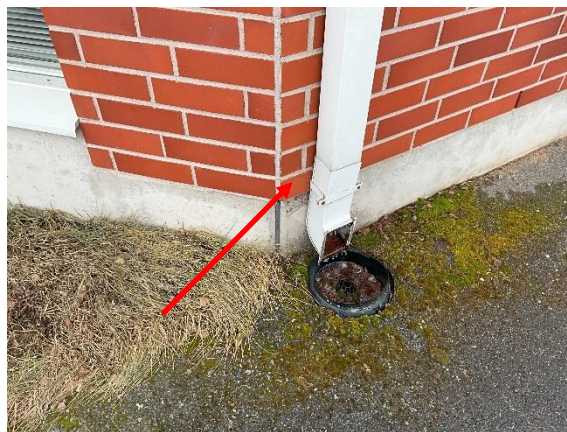
Rakenneavauksesta US3 otetussa näytteessä MN3 oli runsaasti homeita ja kohtalaisesti kosteusvaurioindikaattorimikrobeja, näyteanalyysin tuloksena on selvä mikrobikasvu materiaalissa.

**Kuva 39**  
Rakenneavaus US3 sijaitsee kuvassa olevan sadevesikaivon taustalla ulkonurkkauksessa.

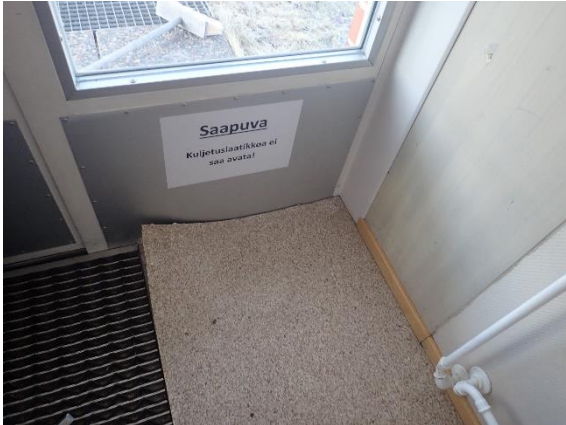
Muovimaton alapuolisen liimakerroksen kuntoa tarkasteltiin silmämääräisesti kääntämällä muovimattoa. Tuulikaapissa ulko-oven edustalla muovimaton alustassa oli havaittavissa kosteusjälkiä alueella, jossa myös pintakosteusmittauksin havaittiin viitteitä poikkeavasta kosteudesta. Muilta osin muovimaton alustassa ei havaittu viitteitä lattiapinnoitteen tai liimakerroksen vaurioitumisesta.

**Kuva 42**  
Tuulikaapin lattiassa havaittiin pintakosteusmittauksin viitteitä poikkeavasta kosteudesta ulko-oven edustalla.

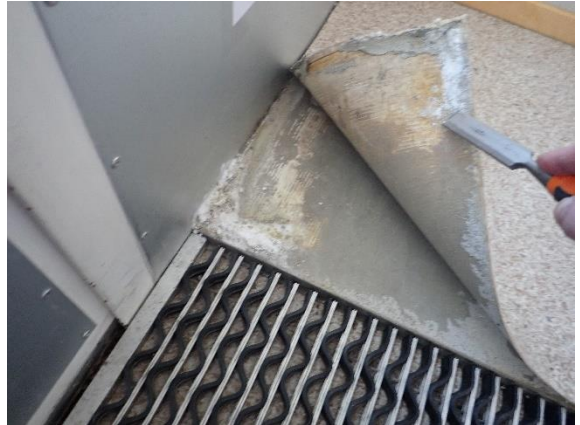
**Kuva 43**  
Ulko-oven edustalla muovimaton alustassa havaittiin kosteusjälkiä.

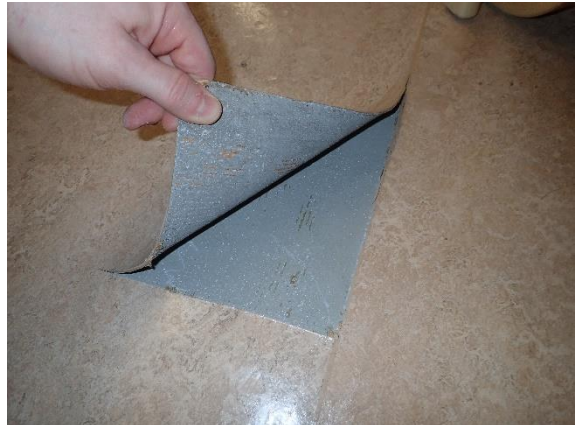
**Kuva 45**  
Muovimaton alustassa ei havaittavissa kosteusvaurioita.

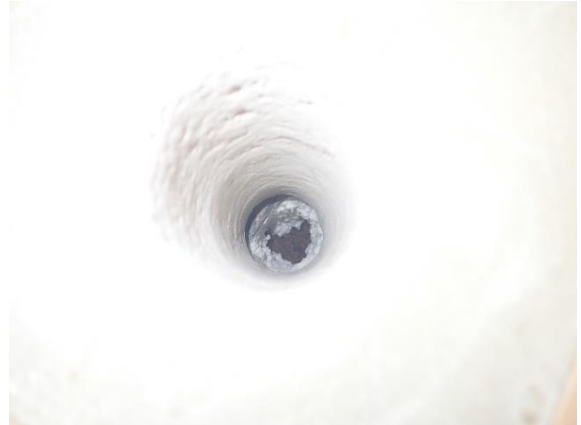
Alapohjarakenteeseen tehtiin rakennetarkastuspiste kirjastosalin puolelta. Rakennetarkastuspisteen kautta rakenne todettiin pääpiirteiltään rakennesuunnitelmien mukaiseksi. Alapohjan täyttönä todettiin olevan sorainen hiekka, joka silmämääräisen arvion perusteella ei välttämättä täytä kapillaarikatkolle asetettuja määräyksiä. Alapohjatäyttö oli kuitenkin juoksevan kuivaa ja alapohjan lämmöneriste toimii rakenteessa kapillaarikatkona, joten em. havainto ei edellytä erillisiä toimenpiteitä. Rakennetarkastuspisteestä tuli maaperälle ominaista hajua, mikä saattaa viitata humusmaan käyttöön alapohjatäytöissä. Alapohja on kuitenkin toteutettu kantavalla teräsbetonilaatalla ja tehtyjen havaintojen perusteella alapohjaliittymien tiiveys on yleisesti hyvällä tasolla, eikä hajuhaittaa ollut havaittavissa rakennuksen sisäilmassa. Rakennetarkastuspisteen kautta alapohjarakenteessa ei havaittu viitteitä kosteuden noususta tai muista alapohjan vaurioista.

**Kuva 47**  
Alapohjarakenne on toteutettu pääosin rakennesuunnitelmien mukaisesti.
