# Honkajoen varhaiskasvatuksen tilaratkaisut

5.6.2024

Rakennuksen kosteus- ja sisäilmatekninen kuntotutkimus  
19.9.2023

Tutkimuksen kohde: Hongon päiväkoti  
Osoite: Linnikantie 14, 38950 Honkajoki  
Kiinteistötunnus: 99-403-4-491  
Tehtävä: Rakennuksen kosteus- ja sisäilmatekninen tutkimus  
Työnumero: 3118752.8

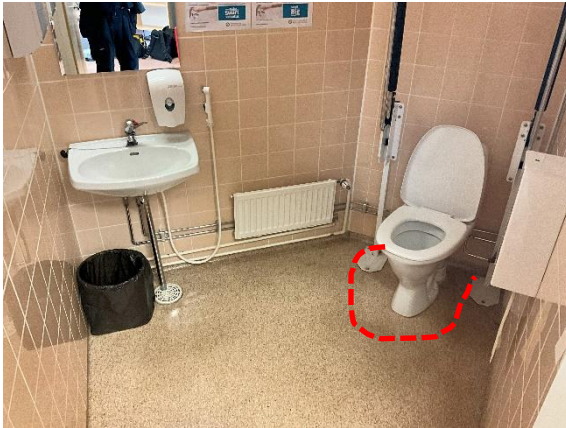
**Kuva 48**  
Miesten wc-tilan lattiassa havaittiin pintakosteusmittauksin viitteitä poikkeavasta kosteudesta pienellä alueella wc-istuimen ympärillä.

Pintakosteusmittauksin viitteitä poikkeavasta kosteudesta havaittiin muutamassa tilassa pienillä alueilla. Havaitut pienille alueille rajautuvat kosteudet eivät aiheuta erillistä korjaustarvetta, mutta rakennukseen suoritettavan peruskorjauksen/perusparannuksen yhteydessä on suositeltavaa uusia vähintään ko. tilojen (tuulikaappi, miesten wc-tila, siivouskeskus ja teknistä tilaa vasten oleva pukuhuone) lattiapinnoitteet.

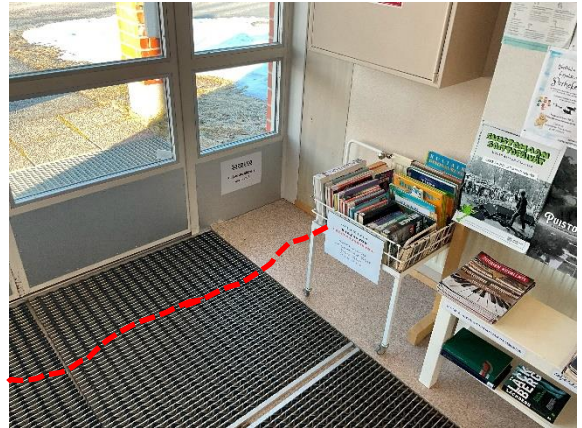
**Kuva 49**  
Tuulikaapin lattiassa havaittiin pintakosteusmittauksin viitteitä poikkeavasta kosteudesta oviaukon edustalla.

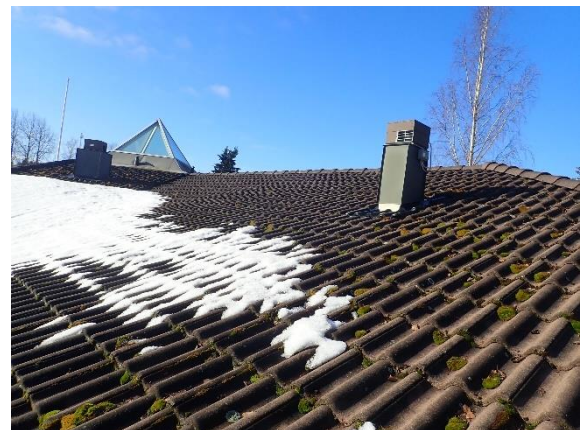
**Kuva 54**  
Yleiskuva vesikatolta, vesikatteessa paikoin sammalkasvustoa.

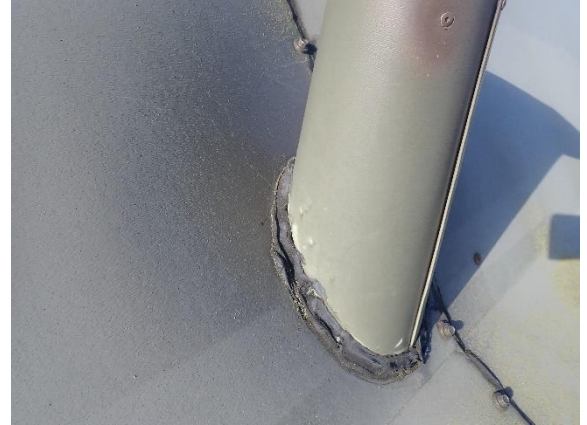
**Kuva 56**  
Vesikatteen läpivientien tiivistysmassaukset olivat ikääntyneitä ja ne olisi lähitulevaisuudessa suositeltavaa uusia.

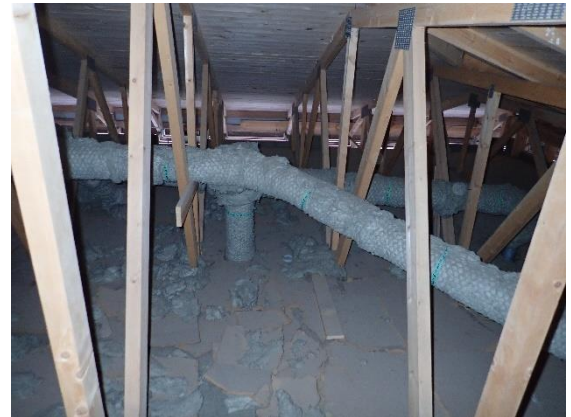
**Kuva 58**  
Yleiskuva asunnon yläpuolisesta yläpohjatilasta. Yläpohjassa ei havaittu viitteitä vesikatevuodoista.

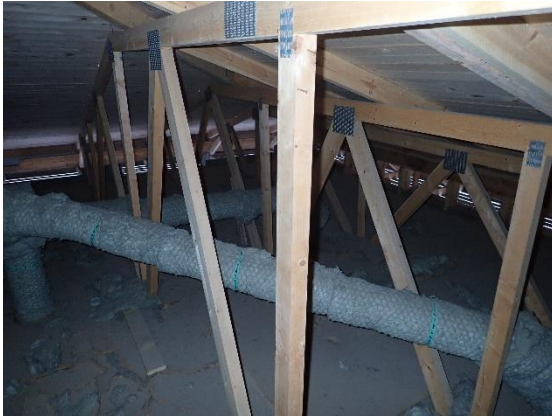
Yleiskuva asunnon yläpuolisesta yläpohjatilasta. Yläpohjatilän tuulettuvuus oli hyvä.

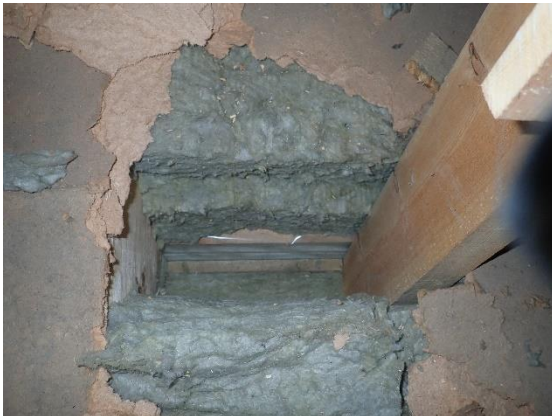
**Kuva 60**

Tehtyjen havaintojen perusteella kirjaston osalla bitumikermin alapuolisen aluslaudoituksen ja tuulensuojalevytyksen välissä toimiva 100-125mm tuuletusrako.

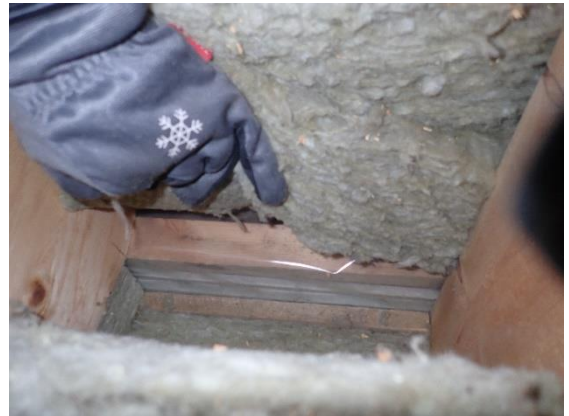
**Kuva 61**

Ilmansulkumuovi oli asennettu tarkastetuissa rakenneliittymissä asianmukaisesti.

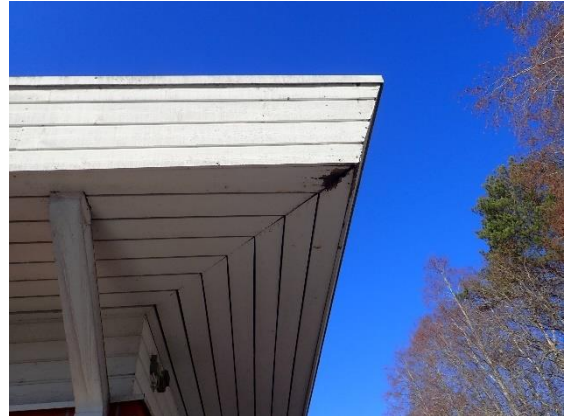
Vesikatteen alapuolisen aluskatteen (kermikate) ja piilorännien liittymissä esiintyy paikoin puutteita, jonka seurauksena kattovedet ovat paikoitelleen rasittaneet räystäslaudoituksia. Räystäslaudoitusten kosteusvauriot ovat lähinnä esteettinen haitta.

**Kuva 63**  
Räystäslaudoituksissa paikoin kosteusjälkiä / -vaurioita.

Räystäslaudoituksissa esiintyy paikoin kattovesien aiheuttamia kosteusvaurioita. Räystäslaudoitusten vauriot ovat lähinnä esteettinen haitta, mutta mikäli ne halutaan perusparannusvaiheessa uusia, suositellaan tarkastelemaan aluskatteen

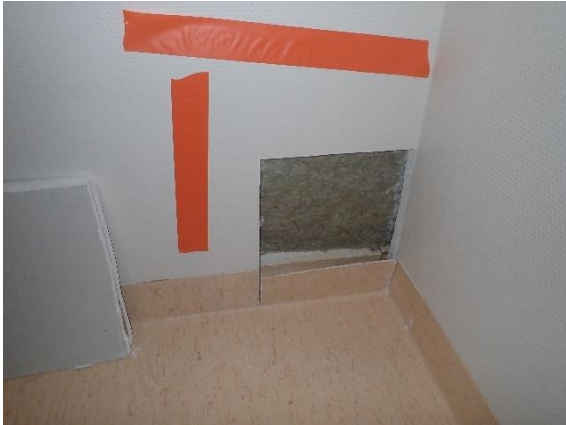
Rakenneavauksessa ei ollut havaittavissa viitteitä aiemmasta kosteusrasituksesta, joten seinälevytykset on todennäköisesti uusittu vahinkosaneerauksen yhteydessä.

**Kuva 65**  
Siivouskeskus-tilan ja asunnon väliseen väliseinärakenteeseen tehty rakenneavaus (VS1).

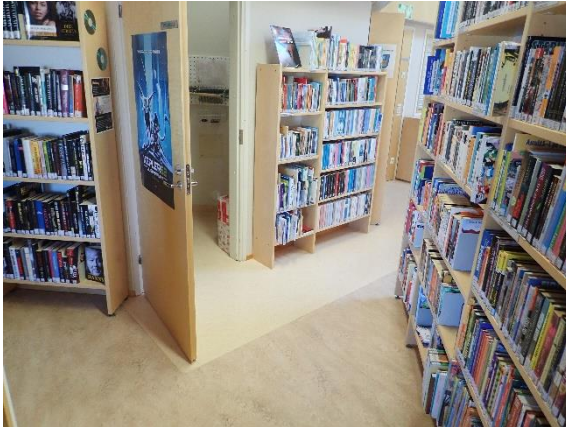
**Kuva 66**  
Yleiskuvaa kirjaston tilapainnoista.

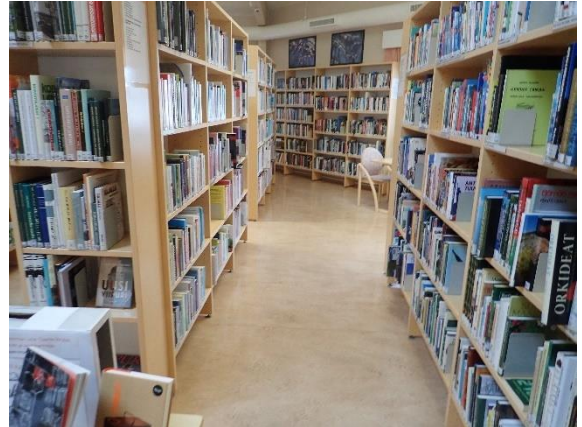
**Kuva 67**  
Yleiskuvaa kirjaston tilapainnoista.

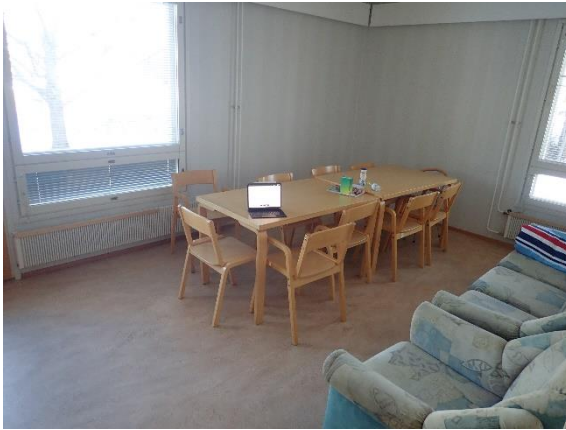
**Kuva 68**  
Yleiskuvaa asunnon tilapainnoista.

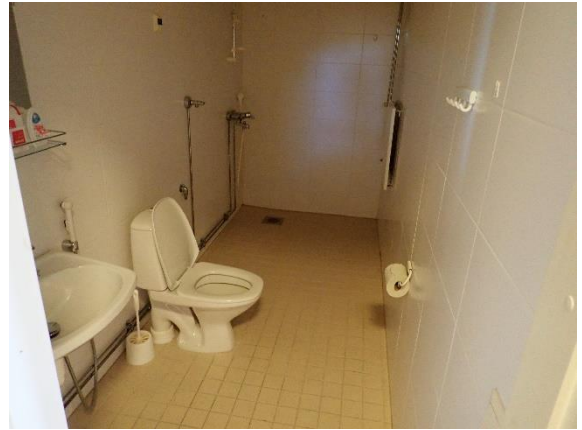
**Kuva 69**  
Yleiskuva asunnon märkätilasta.
